Influencia de los elementos climáticos en el deterioro de las fachadas de edificaciones del barrio Colón

Gisela Ravelo

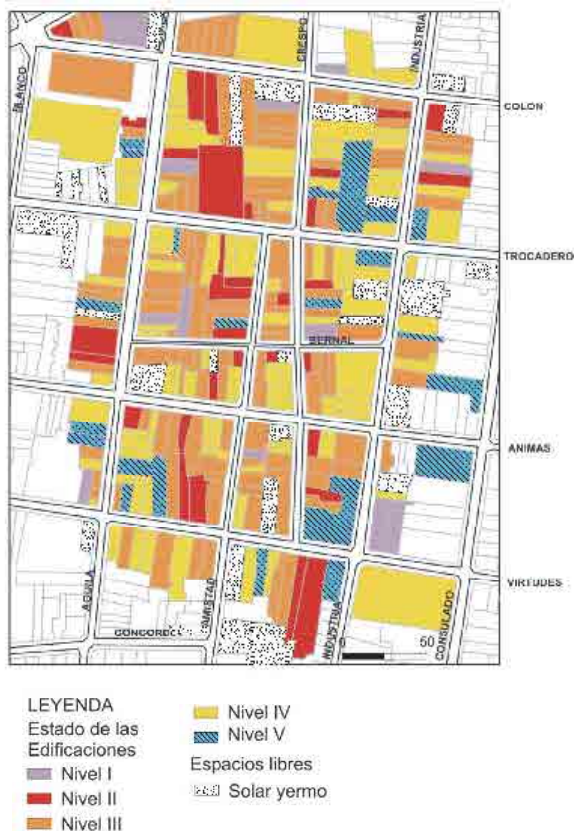
Figura 11. Estado de conservación de las fachadas. (Esquema realizado por la autora).

Se realiza un análisis de cada edificación de la zona de estudio en relación con su estado de conservación para luego darle una clasificación preliminar en diferentes niveles de daños. Se identifican además todos los solares yermos vacíos u ocupados con funciones temporales. Es necesario aclarar que el presente análisis se realiza por el método de la observación, en la mayoría de los casos desde el exterior debido a la necesidad de contar con una idea general del estado de cada inmueble en una zona tan amplia como la seleccionada (figura 11).

La clasificación del estado de conservación de las edificaciones se lleva a cabo utilizando el método del profesor doctor Pedro Tejera [16] que define:

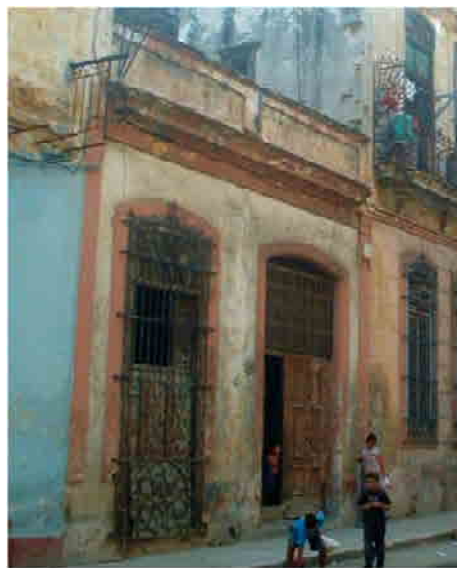
Figura 12. Imagen de la fachada de Industria 209. Foto tomada por la autora.

Estado de conservación de la fachada. Industria 209[18]

Estado de conservación propuesto (niveles de daños):
Nivel IV

Es un edificio de vivienda unifamiliar de una sola planta. Su fachada es de estilo neoclásico donde predomina la simetría y la simplicidad en la decoración. Presenta dos vanos de igual altura que parten desde el suelo, diferenciándose en su otra dimensión con el objetivo de jerarquizar la entrada principal que se produce por la abertura de la derecha. El puntal de la edificación es de 5,30 m que al agregarle el pretil de la azotea le confieren a la fachada proporciones cuadradas.

El edificio se encuentra en una zona compacta donde la presencia de paredes medianeras reduce las superficies de asoleamiento lo que disminuye la carga térmica que se transmite hacia el interior de la vivienda, el espesor de los muros de la fachada constituye también un aspecto favorable en este sentido. El edificio solo recibe sol por la fachada principal en el horario de la tarde ya que la misma se encuentra orientada en dirección noroeste. La estrechez de la calle y la altura de los edificios cercanos provocan una sombra arrojada sobre la fachada que la mantiene sin asoleamiento durante algunas horas de la tarde.

La zona donde se localiza el edificio es bastante baja y por su cercanía a la costa recibe influencia directa del salitre y las penetraciones del mar. Aunque la influencia del salitre es alta, la propia estructura compacta de la urbanización reduce el embate directo del mismo sobre la edificación. Hay que tener en cuenta que se está en presencia de una zona de ambiente agresivo, contaminado además por los gases que emanan los vehículos que tienen una frecuencia de circulación en la calle Industria de diez doce vehículos por hora en horarios no pico (figura 12 y 13).

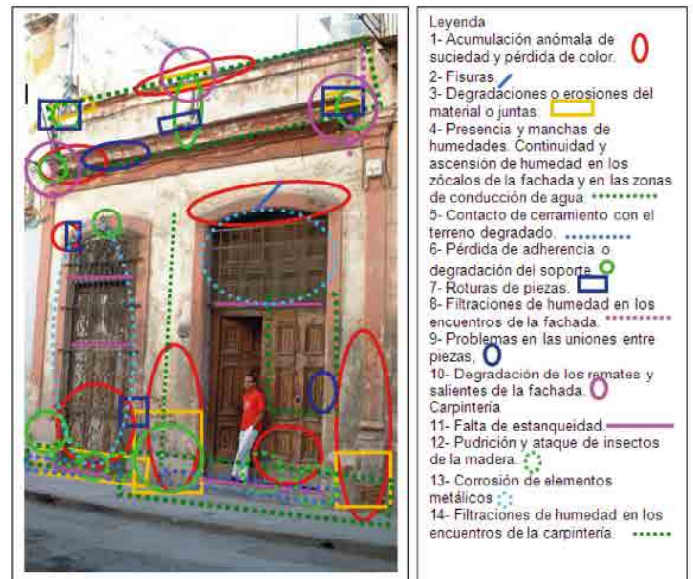
Figura 14. Representación esquemática de las lesiones.

Uno de los aportes de la presente investigación radica en la integración que se realiza en la siguiente tabla-resumen de las fichas de inspección por elementos, dando la posibilidad de arribar a un resultado integral del estado de conservación de la fachada. (Tabla 1). (Figura 14).

Tabla 1. Niveles de daños en la fachada de Industria 209. Según datos recogidos en fichas de inspección. (en naranja)
