Determinación de los problemas técnico-constructivos actuales que afectan la calidad y durabilidad de las viviendas de tierra en la provincia de Uíge, Angola

Determination of technical
and constructive problems
that affect the quality and
durability of dwellings made
of adobe in the province
of Uíge, Angola

Jorge Rufino

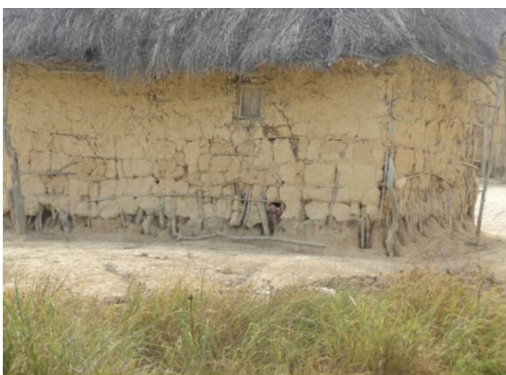
las estructuras verticales debido a la falta de protección contra la lluvia y la humedad por la ausencia de sistemas adecuados de evacuación de aguas como pueden ser los aleros y portales. Otro de los problemas encontrados está referido a la aparición de fisuras y grietas causadas por asentamientos de los suelos (ver figuras 5 y 6).

Figura 5: Destrucción total o parcial de los muros en las viviendas de Uige

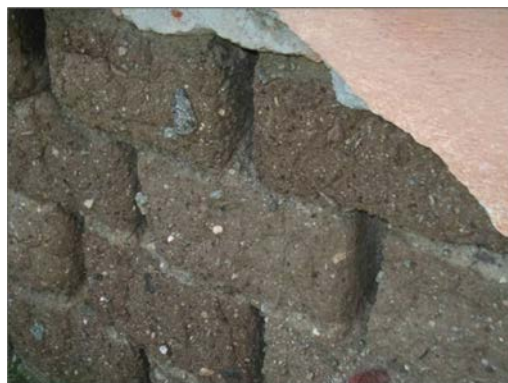
La mayoría de los problemas patológicos encontrados en los muros son debido a la falta de protección de los mismos contra la humedad y la lluvia, lo que provoca poca resistencia y baja durabilidad de los adobes ante la acción de los vientos y la lluvia. Además de que existen problemas con la tecnología de fabricación de los adobes ya que no existe la tradición de utilizar materiales que mejoren su calidad y resistencia como pueden ser los estabilizadores.

Figura 6: Erosión por humedad en la parte inferior del muro.

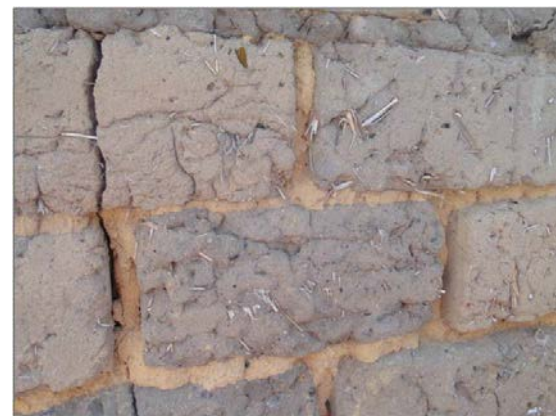
Otros de los deterioros que presentan las estructuras verticales están relacionados con el desprendimiento en los revocos de cal y cemento, abrasión y desgaste en los revocos de tierra, siendo sus potenciales causas provocadas por retracción y dilatación en los revocos de tierra, la poca adherencia entre la superficie de adobe y el material de revoque, los cambios violentos de temperatura que caracterizan a la región que oscilan entre 22 °C-25 °C, los cambios bruscos de temperatura durante la noche y el día y la humedad relativa que varía entre 75-90 %, provocan impactos que perjudican los revocos de las paredes de adobe. (Ver figuras 7, 8 y 9).

Figura 7: Deterioros encontrados en las viviendas de Uige (fisuras y grietas).

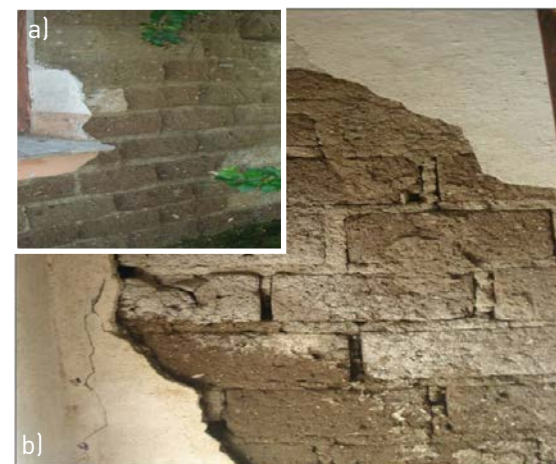
Figura 8: Deterioros encontrados en los revocos de las viviendas.

a) Desprendimiento de los revocos en el exterior de los muros, presencia de humedad.

b) Desprendimiento de los revocos en el interior de los muros, presencia de humedad.

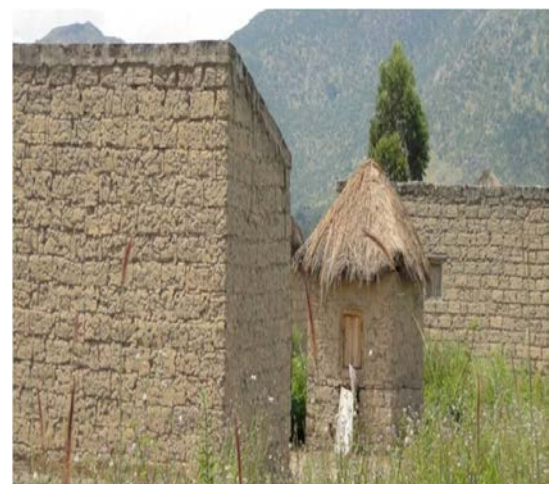
Figura 9: Deterioros encontrados en las viviendas de Uige (Muros sin revocos).

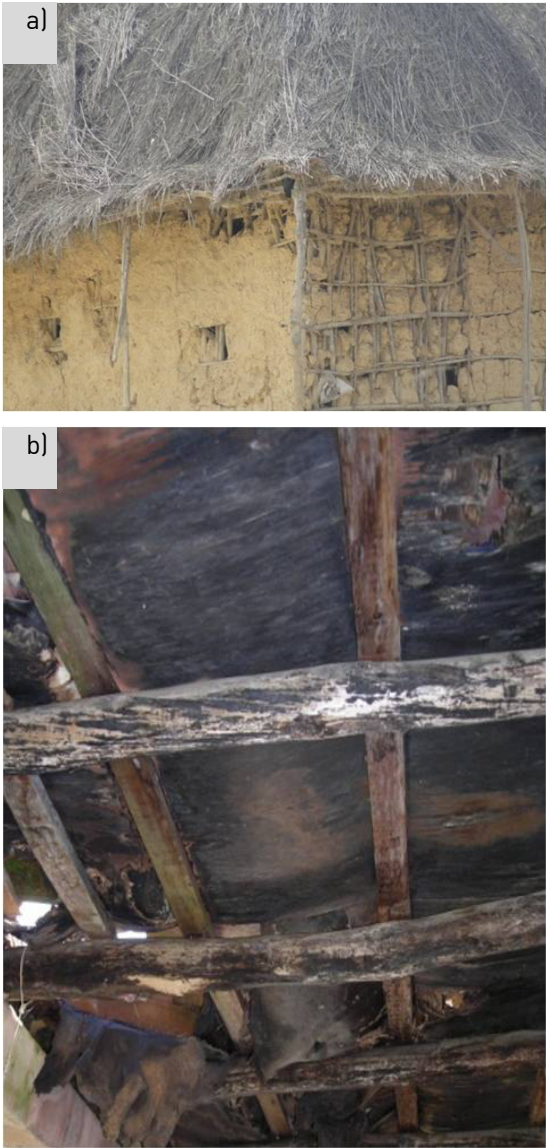
- Mala colocación de los materiales de cubierta como son la paja y chapas de zinc no lográndose una adecuada impermeabilización y desagüe de agua de lluvia (figura 10 a).
- Uso inadecuado de soportes de madera y colocación deficiente de los elementos estructurales como son las vigas y viguetas (mal diseño estructural ya que el mismo se realiza de forma empírica por los pobladores de la zona) (figura 10 b).
- Deficiente evacuación del agua de lluvia, producto de la falta de aleros (figura 10 a).

Figuras 10: Deterioros encontrados en las viviendas de Uge (cubiertas).
a) Falta de Aleros y erosión en los muros.
b) Fallo de elementos estructurales por pudrición de las vigas.

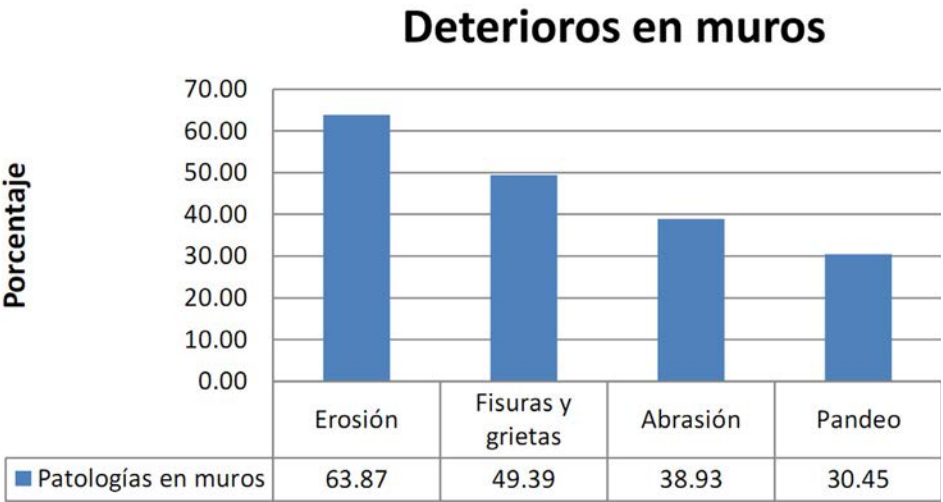
En la figura 11 se muestra la evaluación de las variaciones porcentuales de los principales deterioros encontrados en los muros de adobes en las viviendas seleccionadas como muestra. La incidencia de los deterioros observados están en un rango del 30 % al 65 % de la extensión de muros con un coeficiente de variación entre 0,06 a 0,52, lo que hace pensar si se comparan estos resultados con los establecidos en la norma brasileña de clasificación de deterioros [4], en un estado de regular a un mal estado técnico, con daños puntuales que podrían comprometer la estabilidad de la viviendas si no reciben un reparación adecuada.

Claramente se puede inferir en el gráfico que los principales problemas patológicos se encuentran relacionados con la falta de protección de los muros de adobe, ante las inclemencias climáticas como son: el viento, la humedad y la lluvia, lo que provoca poca resistencia y durabilidad de los adobes.

Figura 11: Porcentaje de los deterioros en los muros.

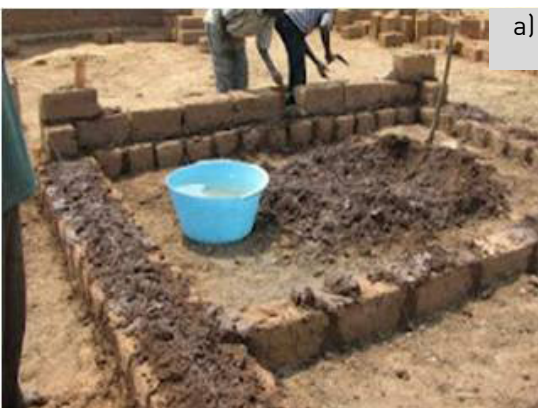
Otro de las problemáticas detectadas como se observa en la figura 12 a) y b) están relacionadas con las técnicas constructivas utilizadas por los pobladores de la zona de estudio, las cuales presentan deficiencias como la falta de una cimentación adecuada colocándose los adobes directamente sobre el suelo, la mayoría de las viviendas carecen de revoques que permitan proteger los muros ante la erosión y las cubiertas carecen de sistemas de evacuación que permitan mantener alejados los muros de la humedad.

a) Cubierta con desagüe deficiente.

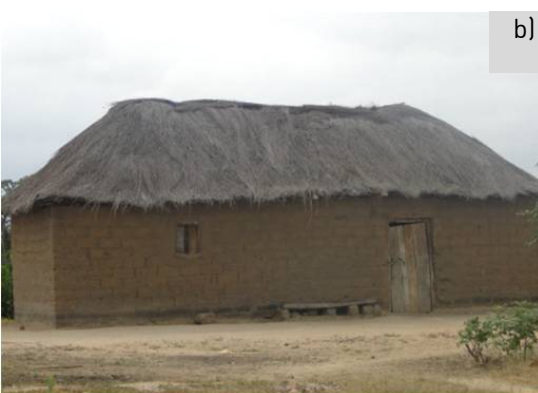
b) Cimentación

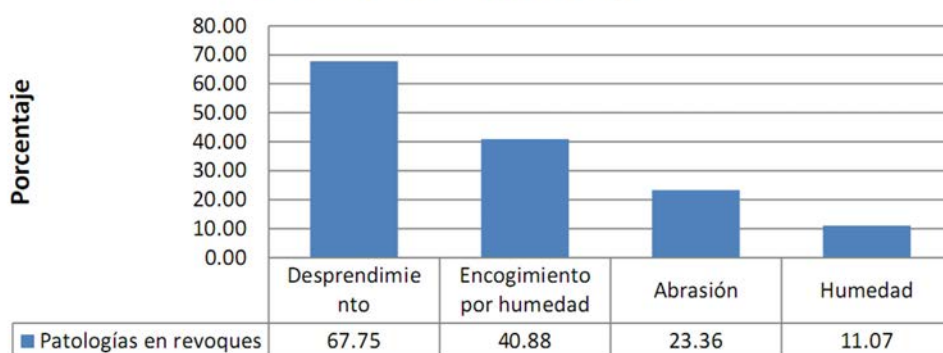
Un resultado similar se muestra en las patologías en los revoques (figura 13), las cuales se encuentran en porcentajes entre el 11 % y el 70 % con un coeficiente de variación según el tipo de deterioro entre el 0,03 hasta 0,15, los que clasifican según la norma brasileña [4] en un deficiente estado técnico.

Los deterioros en los revoques se producen por la poca resistencia de las mezclas ante la acción de los cambios bruscos de la temperatura exterior, la lluvia con viento, los derrames pluviales, la acción antrópica y la incoherencia del material con el soporte. Estos cambios afectan considerablemente la imagen de las viviendas.

Figura 13: Porcentaje de los deterioros en los revoques.

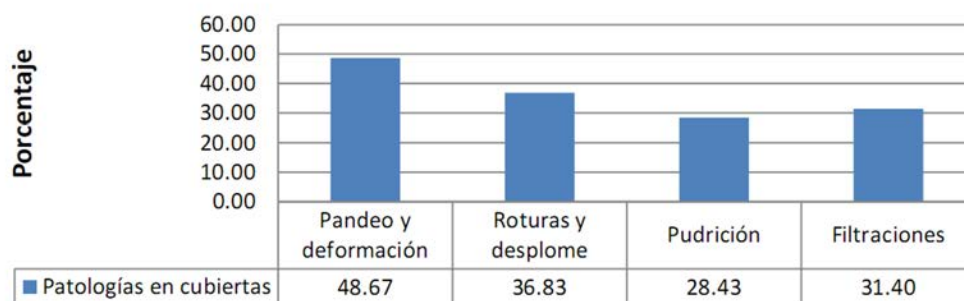
La figura 14 muestra el análisis de las patologías encontradas en las cubiertas. La ocurrencia de estas lesiones se encuentran en niveles medios entre el 28 % hasta el 50 % según el tipo de deterioro con un coeficiente de variación entre 0,05 hasta 0,08, las cuales clasifican según la norma brasileña [4] en un estado técnico regular, que corresponde a daños puntuales que podrían comprometer la estabilidad estructural de las viviendas si continúan sin mantenimiento.

Figura 14: Porcentaje de los deterioros en las cubiertas.
