Intervención constructiva en viviendas del Centro Histórico de Puerto Padre

Constructive intervention of houses in the Historical Center of Puerto Padre

Zulema Vivar Rivas y Ada Esther Portero Ricol

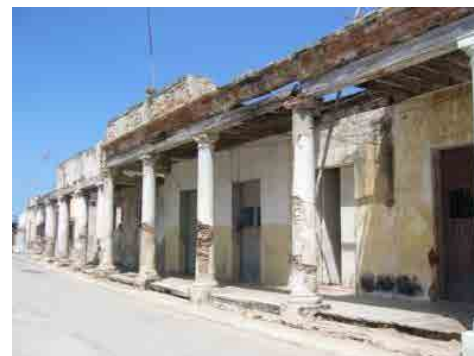
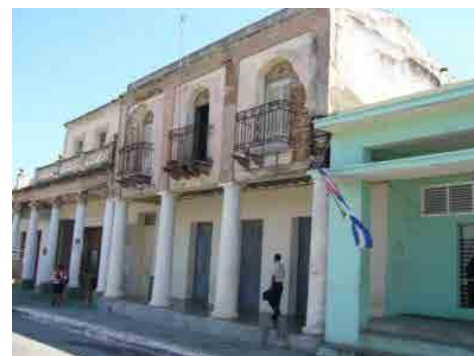
El análisis preliminar realizado arrojó que el 55 % de estas viviendas pertenecen a la tipología III y el 63 % se encuentra en regular y mal estado. La mayoría de las viviendas han estado bajo un régimen de casi un siglo de explotación y sin planes de mantenimiento y reparación para frenar su deterioro, situación que se ha agravado por la incidencia que tuvo el Huracán Ike en el año 2008. (Figuras 1 y 2)

Figura 1. Viviendas en el Centro Histórico de Puerto Padre. Fuente: Autoras

Figura 2. Viviendas en el Centro Histórico de Puerto Padre. Fuente: Autoras

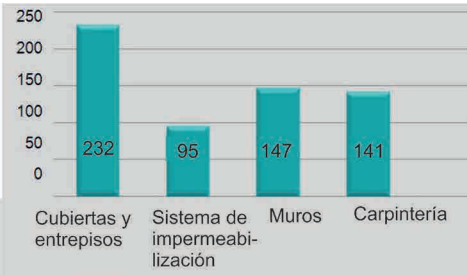
A partir de la inspección realizada a las 30 viviendas seleccionadas como muestra, se procedió a realizar un diagnóstico de las lesiones, identificando las más frecuentes y sus causas, las cuales se resumen en la Figura 4.

Las cubiertas y entrepisos resultaron ser las estructuras más afectadas. Las lesiones más frecuentes son las filtraciones, humedades, pudrición de la madera y pérdida parcial o total de los elementos, derivadas del desplazamiento, rotura o pérdida de las piezas del sistema de impermeabilización.

En el caso de los muros, se destaca el desprendimiento del revestimiento en las fachadas orientadas en dirección perpendicular al mar, por la agresividad y cercanía del medio salino. El viento rasante arrastra los cloruros de sodio e inciden sobre el repello provocando que se desprenda. Se determinó que los orígenes principales del deterioro son la falta de mantenimiento y la influencia agresiva del medio ambiente marino.

Figura 4. Lesiones diagnosticadas: cubiertas y entrepisos (38%), muros (24%), carpintería (23%), impermeabilización (15%). Fuente: Autoras

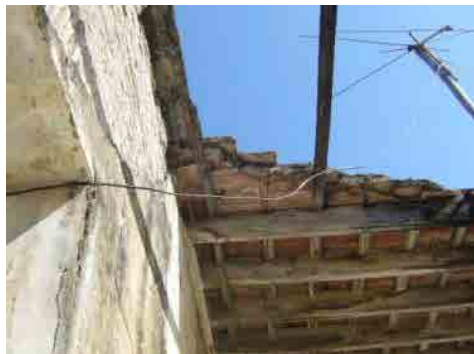
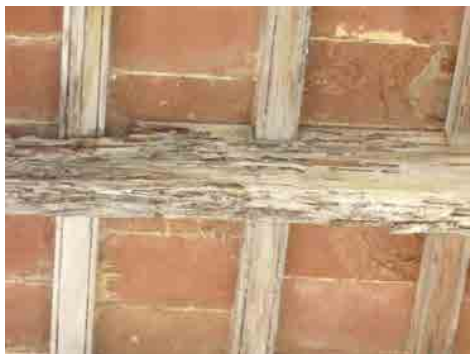
Todos los elementos constructivos de la edificación superan su vida útil. En los últimos 15 años el edificio ha sufrido un proceso de degradación importante, fundamentalmente en el área del portal (primera crujía), debido al deterioro del sistema de impermeabilización, lo que ha producido el deterioro de la estructura de madera de la cubierta. (Figuras 6 y 7)

Figuras 8 y 9. Deterioros en la cubierta del portal en Viviendas Baire # 24, 26, 28 y 30. Fuente: Autoras

- Desmonte total del soporte de la cubierta plana del portal (sistema losa por tabla)
- Desmonte total de vigas soleras de madera
- Extracción o clausura de los bajantes pluviales existentes, ya que el actual sistema de evacuación pluvial empotrado en los muros se encuentra obstruido
- Reconstrucción de las columnas de ladrillo con la inclusión de nuevos bajantes pluviales para conformar el sistema de evacuación de las aguas de lluvia en esta área
- Construcción de vigas de hormigón armado con las mismas dimensiones que las vigas de madera original.

Para sustituir el sistema constructivo de la cubierta en el área del portal, se propuso el sistema de vigueta y plaqueta, considerando el hecho de que no se disponía de madera para la reposición de los elementos dañados. Esta

El sistema propuesto se compone de viguetas de hormigón armado de sección rectangular con un peralte de 150 mm, espaciadas a 600 mm a eje. El peso de estos elementos es de 22 Kg por metro, lo que permite la manipulación y el montaje por dos o cuatro personas, según la longitud. [6]

Sobre ellas se colocan plaquetas de hormigón armado de 580 x 880 x 40 mm. El peso es de 49 Kg, facilitando igualmente su colocación por una o dos personas, sin necesidad de utilizar equipos de izaje, lo cual se dificultaría en la trama urbana compacta de la zona. (Figuras 8 y 9)

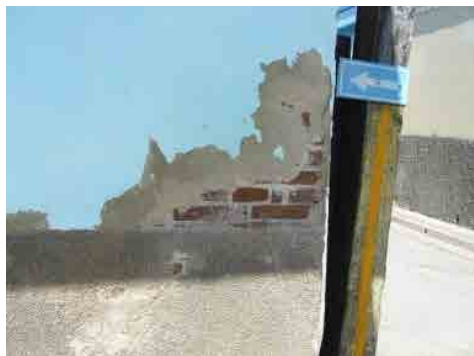
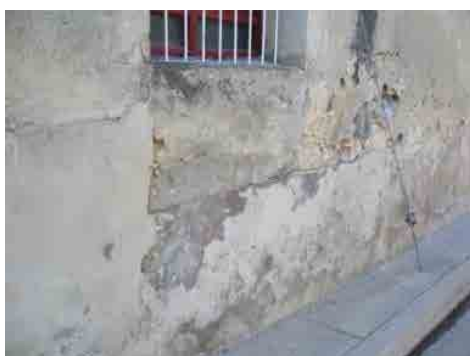
Figuras 10 y 11. Desprendimiento del revestimiento en Viviendas Baire # 24, 26, 28 y 30. Fuente: Autoras

En estas viviendas los muros son de ladrillos rojos de barro y mampuesto las alteraciones más frecuentes son: la decoloración, las manchas de humedad y el deterioro del revestimiento. La humedad por ascensión capilar, tanto del subsuelo como del intemperismo, es la causa que provoca a la vez otras lesiones entre ellas, el desgaste propio de los materiales constitutivos de los muros y el desprendimiento del revestimiento.

Se determinó que antes de realizar cualquier intervención en los muros es necesario: La limpieza de los mismos mediante limpiadores rápidos de cemento, hidro-lavados a presión o por medios mecánicos, el picado o retiro de los repellos degradados hasta llegar a la superficie del muro, realizar nuevamente la limpieza de los muros con los medios señalados y aplicar productos consolidantes sobre la superficie de los muros. Se propuso un 9% de áreas de muros a consolidar, correspondiéndose con zonas de las fachadas exteriores e interiores.

Para la consolidación y endurecimiento de piedra natural y ladrillos, se recomendó el uso del producto líquido RESISTOP A+B, por sus características de compatibilidad con los materiales, su fácil penetración y la permanencia de la permeabilidad del material. Se procederá a eliminar la humedad por infiltración desde el subsuelo para ello se propone utilizar una barrera química de inyecciones hidrófugas¹, utilizando el hidrofugante para inyección de muros IDROSILOXAN. (DITEC No. 139-2006 IBC RESIGUM INTERNATIONAL, actualización: 2009). [8]

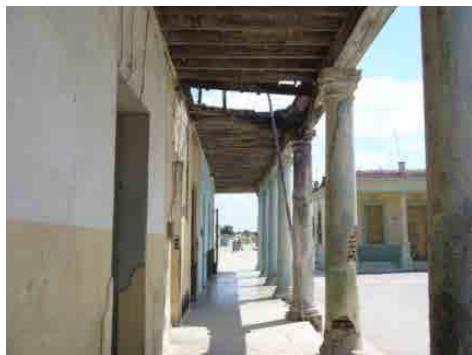
Figura 12. (Izquierda) Estado actual del portal. Viviendas Baire # 24, 26, 28 y 30. Fuente: Autoras

maderas que presenten zonas deterioradas cuya magnitud no implique la sustitución total del elemento (Figuras 12 y 13). El principal objetivo es la recuperación de la capacidad resistente inicial del elemento. Se propuso la consolidación de estas vigas con elementos metálicos.

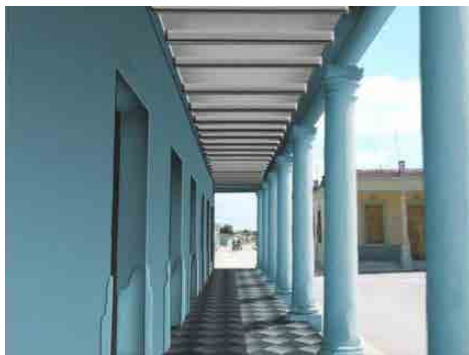
Figura 13. (Derecha) Propuesta y Solución. Viviendas Baire # 24, 26, 28 y 30. Fuente: Autoras

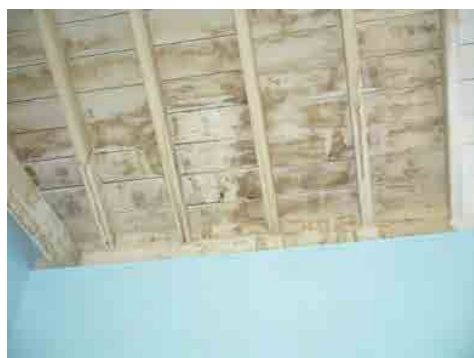
Las armaduras de madera que componen la cubierta poseen deterioros considerables a partir de la cuarta crujía. Esto está provocado por la pérdida parcial de los elementos del sistema de impermeabilización (tejas francesas).

Figura 14. Sustitución parcial de la tabla en la cuarta crujía. Fuente: Autoras

En relación con las intervenciones constructivas, en el resto de la cubierta de la edificación se propuso el desmonte las tejas francesa a partir de la segunda crujía, la reparación de las estructuras de madera dañadas en esta área mediante acciones de sustitución, consolidación y protección química y la sustitución en caso de maderas muy dañadas (Figuras 10 y 11). Estas se localizan a partir de la cuarta crujía, siendo necesario la sustitución del 10 % de las vigas y el 25 % de la tablazón. También se aconsejó la colocación de elementos similares a los sustituidos, impregnados con protectores químicos, así como la ejecución de acciones de consolidación en vigas de

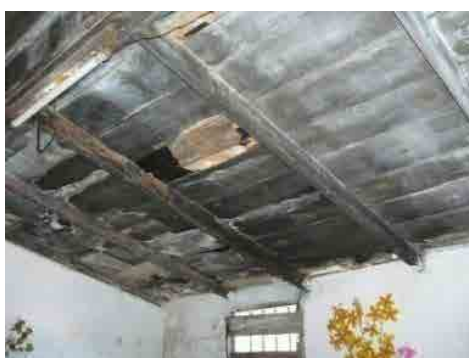
Figura 15. Sustitución total de la tabla en la quinta crujía. Fuente: Autoras
