## Valoración técnica del deterioro de las edificaciones en la zona costera de Santa Fe

### Technical Assessment of the Deterioration of the Constructions in the Coastal Area of Santa Fe

Jacqueline Domínguez Gutiérrez y Abel González Pajaro

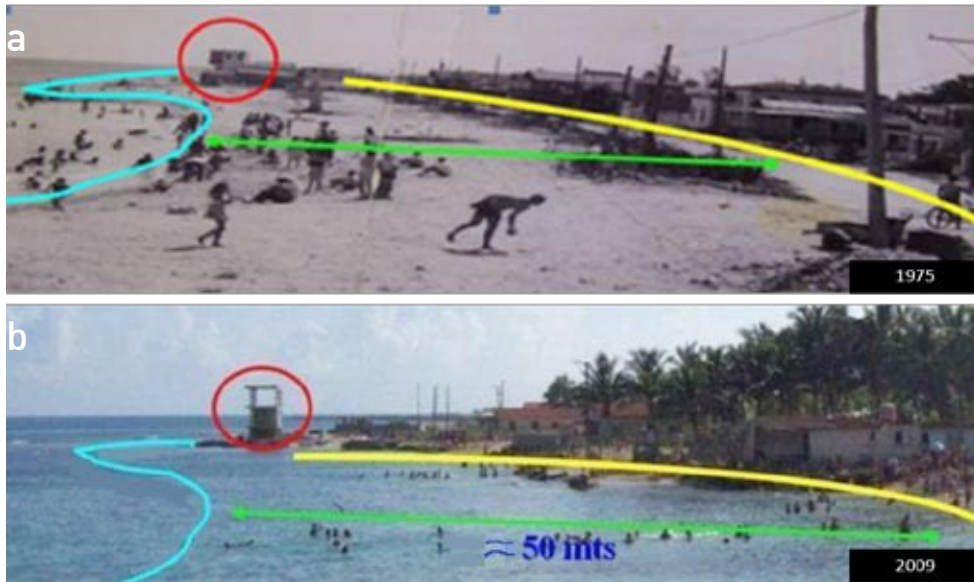
Figura 1a. Playa La Puntilla. Retroceso de la línea de Costa de aproximadamente 55 m en los últimos 39 años figura 1b. Derrumbes parciales. Fuente: Revista Ciencias de la Tierra y el Espacio (2012).

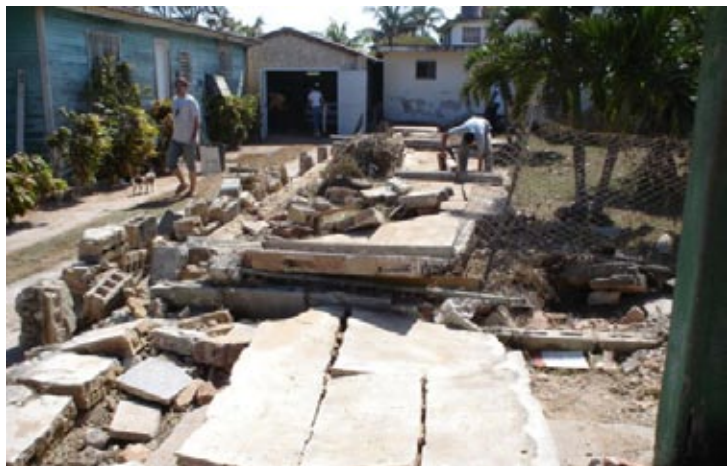
Figura 4. Derrumbes totales. Fuente: Tesis Diploma Grecia Chediak. Dirección Municipal de la Defensa Civil Playa.

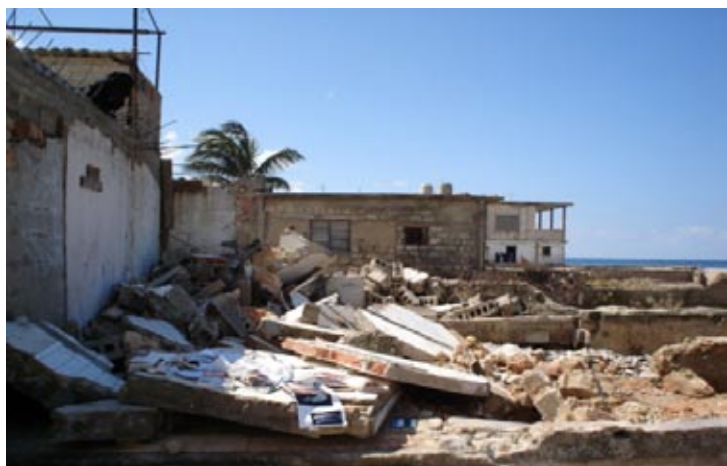
Figura 5. Derrumbes totales. Fuente: Tesis Diploma Grecia Chediak. Dirección Municipal de la Defensa Civil Playa.

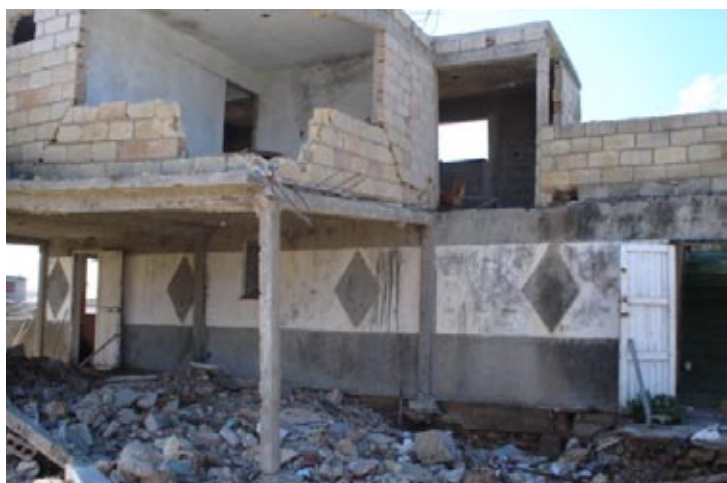
Figura 6. Pérdida de carpintería. Fuente: Tesis Diploma Grecia Chediak. Dirección Municipal de la Defensa Civil Playa.

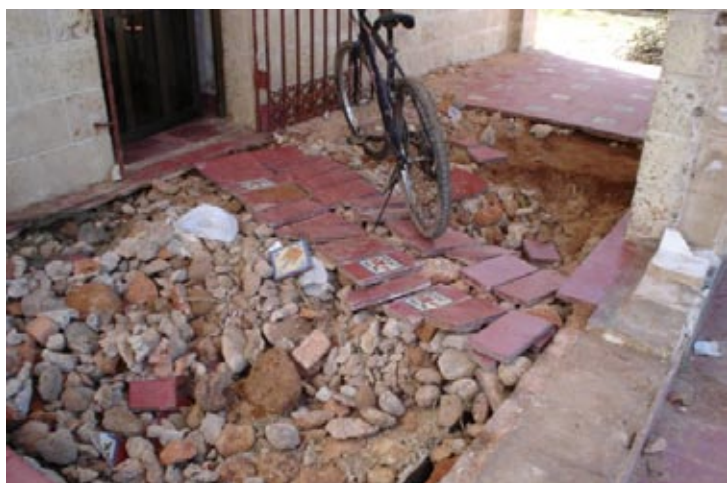
Figura 7. Desprendimientos. Fuente: Tesis Diploma Grecia Chediak. Dirección Municipal de la Defensa Civil Playa.

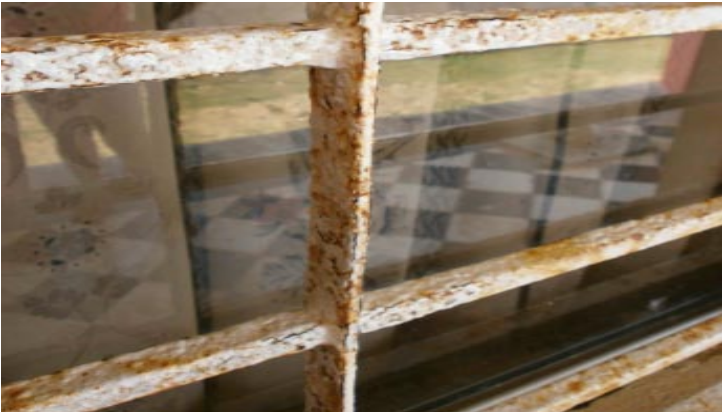
Figura 10. Lesión Corrosión. Ave. 1ra No. 30812. Fuente: Autores.

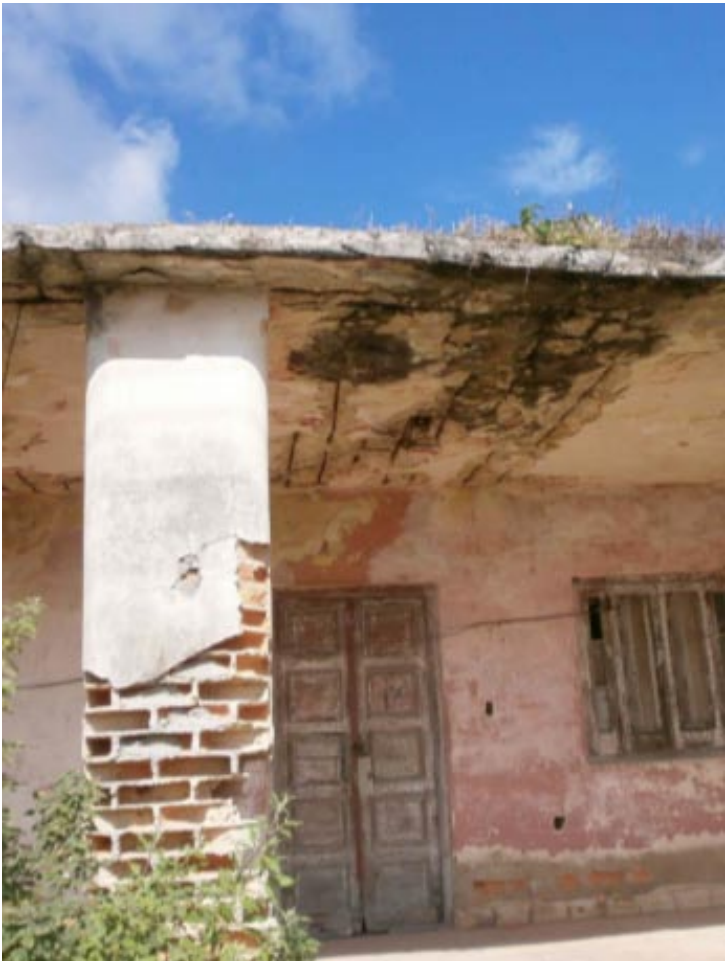
Figura 11. Lesión Deformaciones. Ave. 1ra No. 30402. Fuente: Autores.

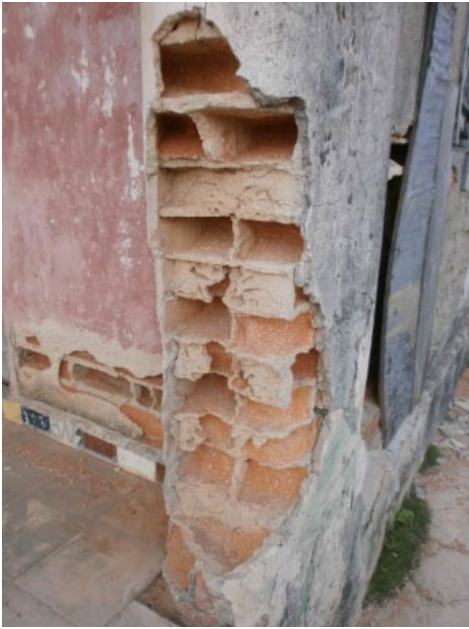
Figura 12. Lesión Erosión. Ave. 1ra No. 30402. Fuente: Autores.

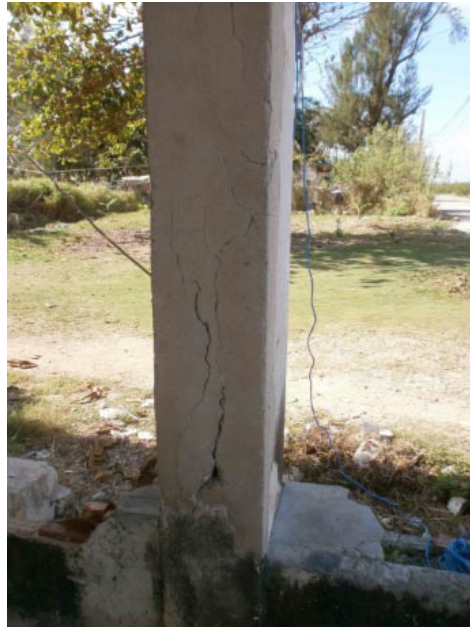
Figura 13. Lesión Fisuras. Ave. 1ra No. 30811. Fuente: Autores.

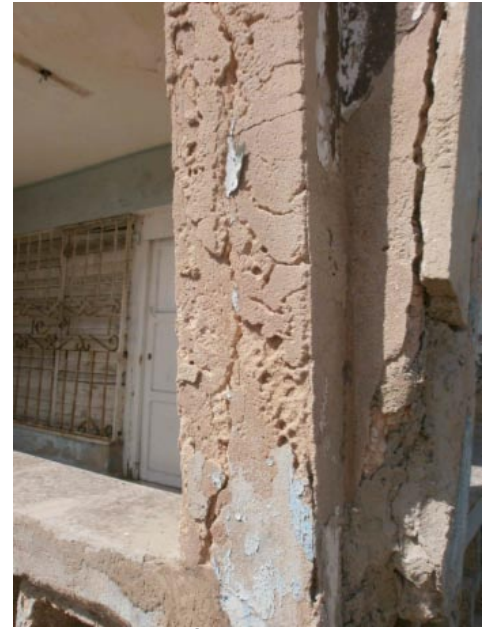
Figura 14. Lesión Grietas y Desprendimientos. Ave. 1ra No. 29612. Fuente: Autores.

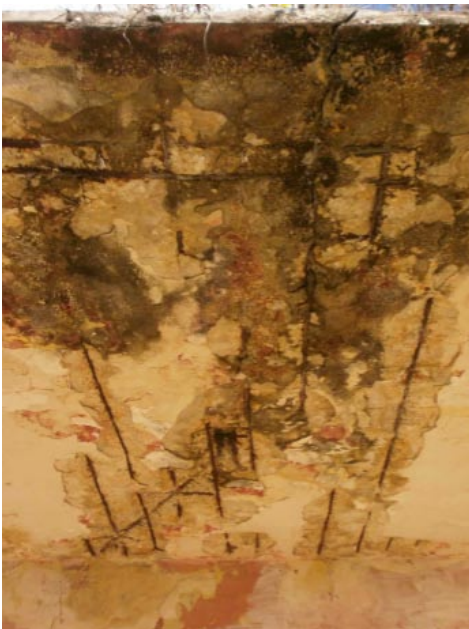
Figura 15. Lesión Humedad. Ave. 1ra No. 30402. Fuente: Autores.

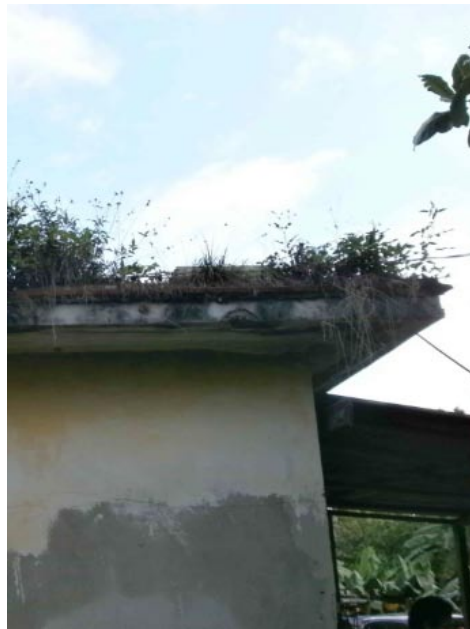
Figura 16. Lesión Organismos. Ave. 1ra B No. 31009. Fuente: Autores.

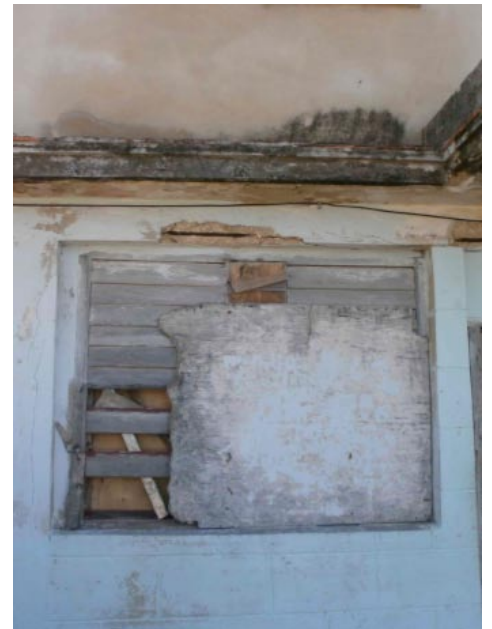
Figura 17. Lesión Pérdida de la capa protectora. Ave. 1ra No. 30811. Fuente: Autores.
