Formas de deterioro presentes en las fachadas de piedra de "El Arsenal"

Forms of decay on the stone façades of "El Arsenal"

Sergio Raymant Arencibia Iglesias, Alina Romeo Sáez y Niurka Fernández Muñoz

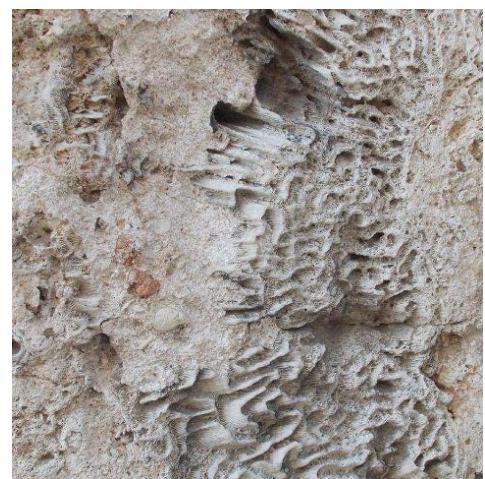
Figura 3: Presencia de conchas y otros restos marinos en la piedra utilizada.
Fuente: Autor, 2014

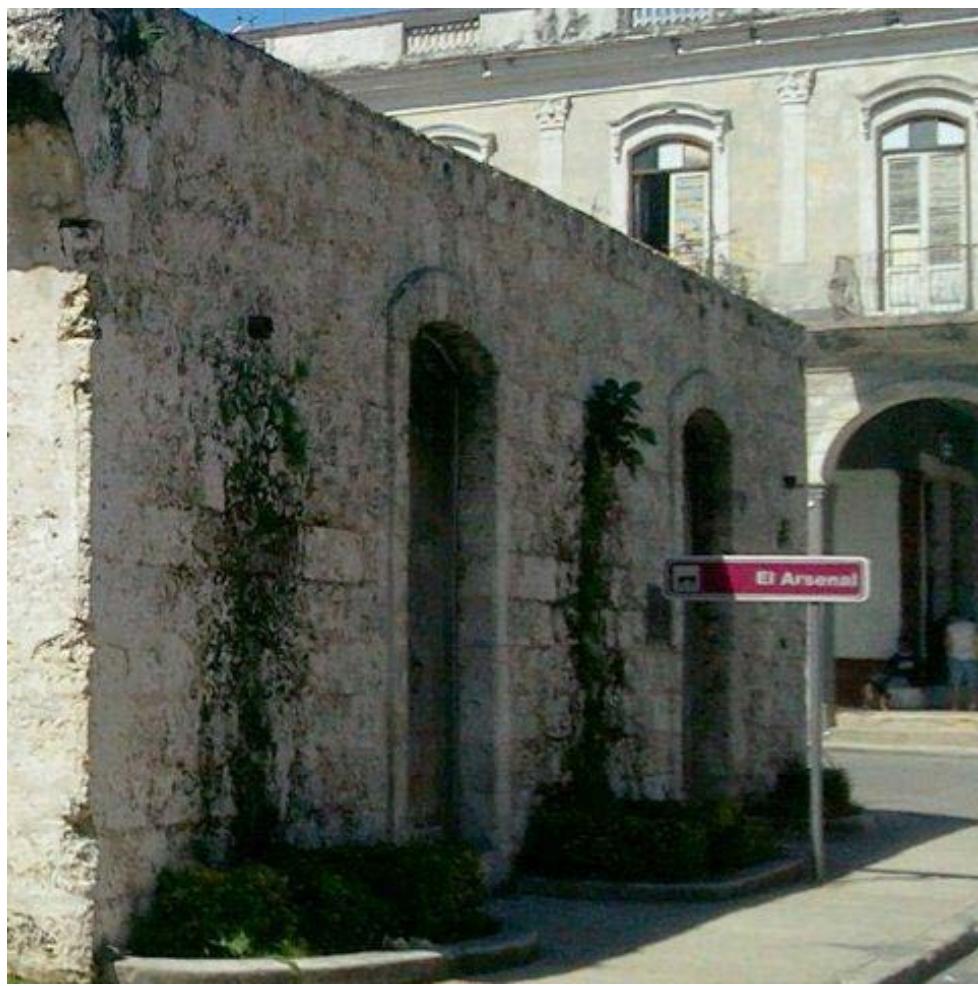
Lado A - Orientación Noreste (NE): Fachada que contiene la entrada principal del inmueble. Presenta costras negras, generalizada en toda la superficie superior; erosión superficial en las zonas bajas próximas a la jardinería y en elementos altos batidos por el viento; grietas verticales selladas con mortero y pérdida de material de juntas entre sillares; crecimiento biológico en forma de colonias de musgos y líquenes, localizadas principalmente en la parte inferior y debajo de las escorrentías de las gárgolas, por ser las zonas más húmedas. También se pueden observar modificaciones antrópicas, que responden fundamentalmente a transformaciones que ha sufrido el inmueble a través de los años (figura 6).

Figura 6. Entrada al Arsenal. Predominio de crecimiento biológico en las escorrentías debajo de las de las gárgolas. Fuente: Autor, 2014

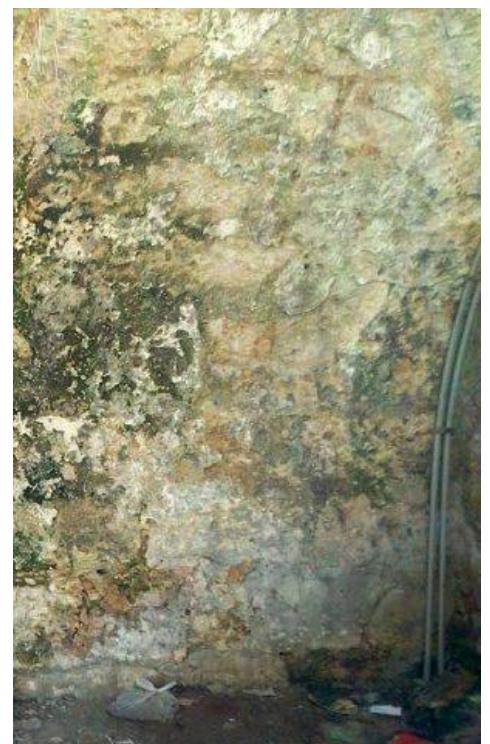
Lado B - Orientación Noroeste (NW): Es el lado más afectado debido a la relación entre la propia geometría de la fachada y la orientación, estando en sombra todo el día, lo que propicia el crecimiento biológico en el área próximas a la zonas húmedas. Los sillares se encuentran erosionados, principalmente en las zonas bajas. Se pone de manifiesto una extensa área de recubrimiento orgánico, llegando casi a colonizar casi todo el paramento. Muestra además afectación por pátinas y costras negras y eflorescencias salinas. También ha sufrido intervenciones de elementos adosados como la colocación de instalaciones o redes técnicas (figura 7).

Figura 7. Instalaciones expuestas. Colonias de crecimiento biológico próximas a zona húmeda. Fuente: Autor, 2014

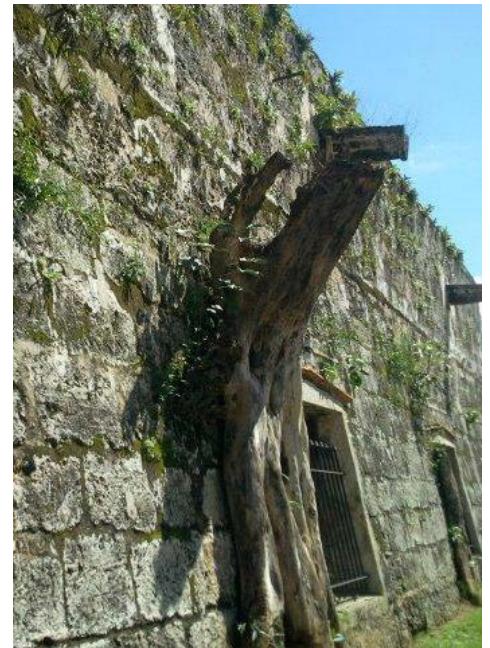
Lado C - Orientación Suroeste (SW): Se corresponde con un lienzo de la antigua muralla. Posee vanos de diferentes dimensiones protegidos por rejas. La discontinuidad en sus extremos ha propiciado la aparición de daños en la estructura pétrea de la zona truncada. La presencia de plantas superiores va destruyendo el sillar producto de la penetración de las raíces. Se debe resaltar que aunque no pudo ser eliminada totalmente, fue cortada la parte superior del ficus semiembebido en el muro, mejorándose así las condiciones y estado del mismo. En las partes inferiores se localizan pátinas biológicas asociadas a las zonas poco soleadas que se identifican por su coloración verdosa. La erosión superficial, a diferencia de los lados A y B, se localiza hacia la zona superior. Las costras negras, al igual que las plantas superiores aparecen de forma generalizada (figura 8).

Figura 8. Colonización de plantas superiores de gran tamaño y presencia de costras negras

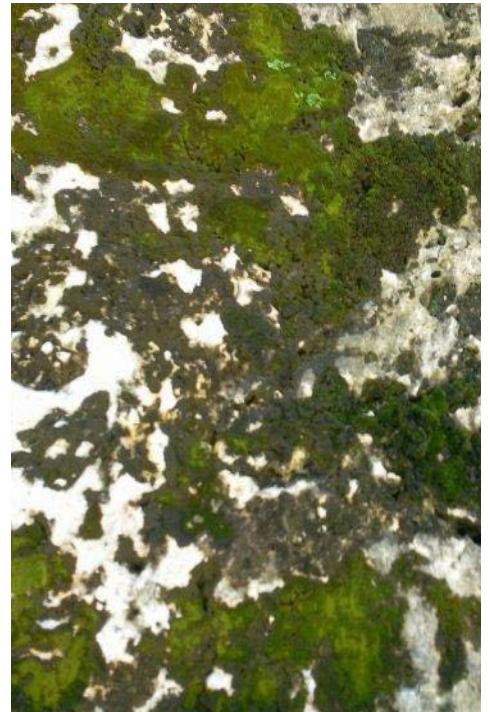
Figura 9. Crecimiento biológico en las superficies de los elementos de piedra más protegidos
