EL PARQUE MACEO DE LA HABANA ALGUNAS OBSERVACIONES SOBRE SU REMODELACIÓN

Sergio Ferro

Resumen

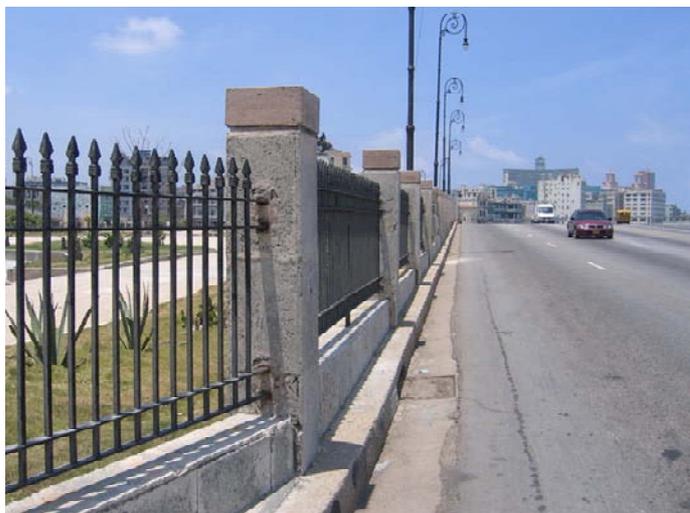
El cierre perimetral, sin acera, en contacto directo con la avenida del Malecón.

Adicionalmente a la demolición de la gradería, la nueva imagen incorporó otros notables cambios. El más visible fue la construcción de una reja apilastrada periférica con entradas por Marina, San Lázaro y Belascoaín y horarios estrictos de visitas. La incorporación de cierres y acceso controlado a determinados tipos de parques es algo que se reconoce como necesario cuando de proteger los bienes que contiene u otras razones de peso lo justifique. Pero cuando esto se realiza y el desplazamiento de las personas tiene obligatoriamente que realizarse por la periferia exterior, la acera alrededor del cierre tiene que ser continua. Sin embargo, inexplicablemente esta ha sido suprimida en un peligroso tramo por el lado del malecón.

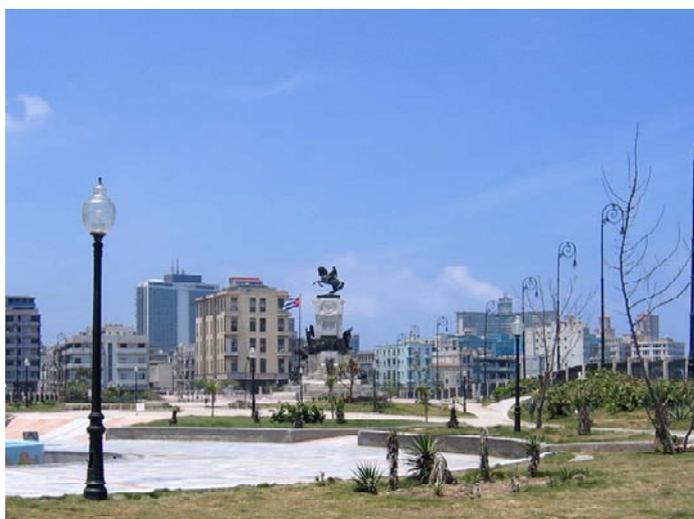
Estado de los plantíos en el interior del parque.

- Los problemas relacionados con los plantíos eran bien evidentes. Solamente las plantas arbóreas que tenían alguna protección por estar colocadas detrás de la estructura del viaducto habían alcanzado algún desarrollo, las restantes se encontraban en muy malas condiciones.

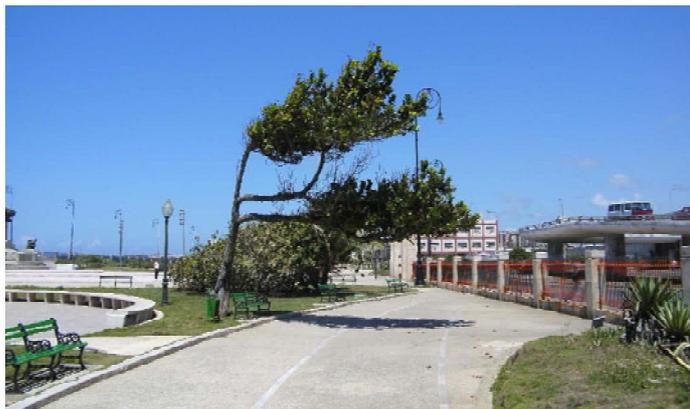
Al observar las características de estas formaciones arbóreas se aprecia de inmediato el efecto que provoca la presencia de los fuertes vientos marinos. Por la zona de barlovento, las plantas aparecen achaparradas, casi desnudas, y según se alejan del litoral en profundidad, se van transformando, el follaje se hace más denso y la planta cobra mayor altura, hasta llegar posteriormente a la formación conocida como Monte Seco o Bosque Siempreverde Micrófilo con una mayor diversidad florística.

El "efecto bandera" sobre las especies arbóreas.

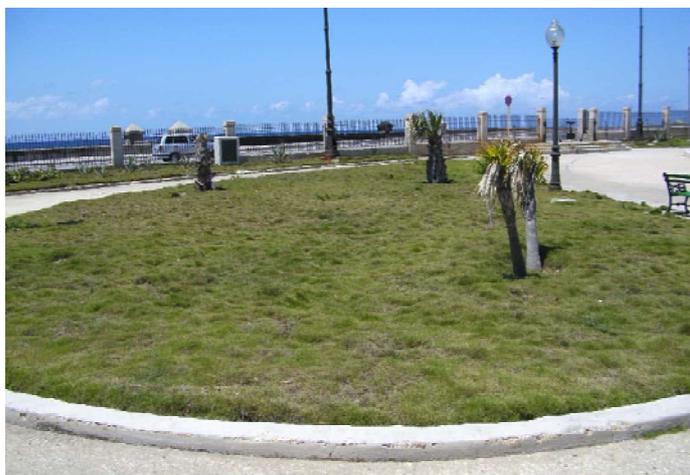
2. En los pocos lugares con mejores condiciones para ello, no se intentó la aplicación de estos principios, por el contrario, las siembras se limitaron a grupos dispersos de plantas, no siempre las más indicadas.

Palmas dispersas en condiciones críticas.

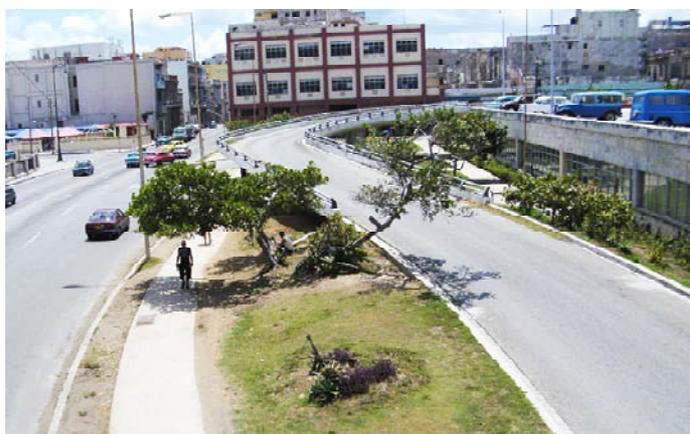
Uvas caletas desprotegidas y parcialmente protegidas en la proximidad del edificio del hospital.

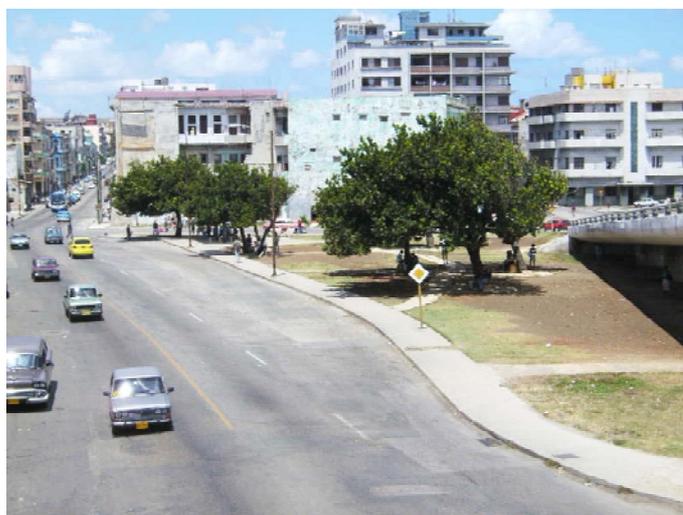
Grupos de *Calophyllum inophyllum* (palo de María) parcialmente protegidos por el viaducto.

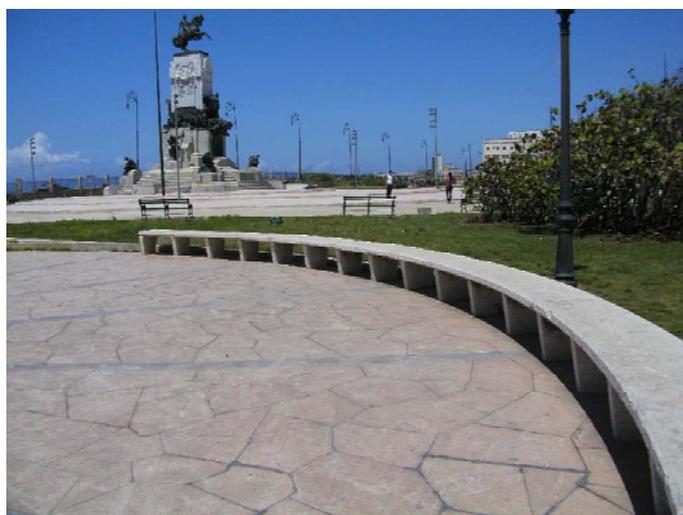
8. Un detalle acertado en el contexto de este parque, ha sido la colocación de líneas continuas de bancos en torno a pequeñas plataformas de descanso, que recuerda soluciones similares empleadas por el paisajista brasileño Roberto Burle Marx en conocidos proyectos de espacios públicos.

El banco lineal, acertadamente incorporado, similar a los diseñados para espacios públicos por el paisajista brasileño Roberto Burle Marx.
