Manifestaciones patológicas en viviendas de interés social Pathological Manifestations in Houses of Social Interest

Fernando Sánchez Rodríguez, Luiz A. Pinheiro da Câmara de Queiroz,
Fernando Sánchez García, Alexandre Araujo Bertini y Levi Teixeira Pinheiro

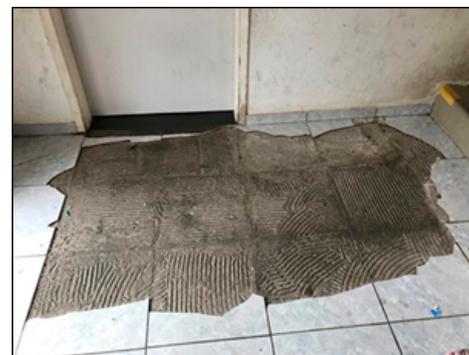
Las lesiones que más afectan a los pisos son las relacionadas con las fracturas y desprendimiento de las piezas, o de las grietas cuando los pisos son de mortero. En el caso de los pisos con piezas, más del 60% de los apartamentos que tenían esa solución presentaban daños. Esta manifestación comienza con el desprendimiento del mortero de asiento del pre piso, o entre él y las losas; y en un segundo estadio terminan por desprenderse las losas en grandes áreas, tal y como se muestra en la Figura 5.

Figura 5. Desprendimiento de losas en piso por deficiente adherencia mortero-pieza. Fuente: autores.

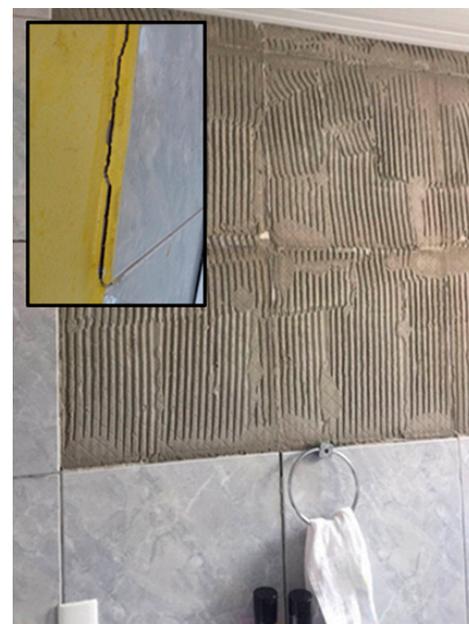
Cuando se trata de enchapes de muros, solución utilizada en cocinas y baños, el nivel de afectación también fue muy alto, más del 48% de las unidades habitacionales presentaban lesiones relacionadas con fracturas, desprendimientos parciales o totales. El proceso en este caso se desarrolla similar al de los pisos, comenzando con el desprendimiento y abombamiento de las piezas, hasta que se desprenden totalmente, como se muestra en la Figura 6.

Figura 6. Desprendimiento de losas en enchape de paredes. Fuente: autores.

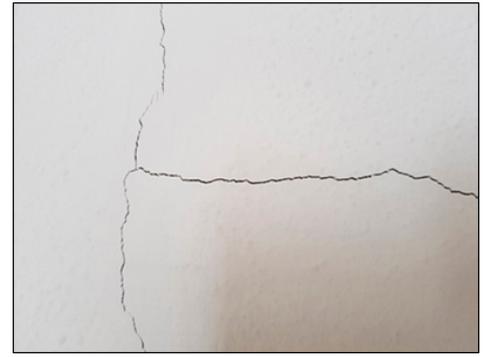
Las paredes también están siendo afectadas por fisuras y grietas en los revestimientos integrales, manifestaciones que tienen que ver con violaciones de la normativa de ejecución y la calidad de los materiales. Para las familias que habitan estas viviendas, cuando observan algunas de estas lesiones, aun cuando en la práctica no lleguen a afectar el desempeño estructural y la seguridad, las consideran alarmantes y con peligro para su vida (Figura 7), haciendo que muchas veces ellos mismos se ocupen de aplicar alguna solución, como se observa en la Figura 8. En realidad, la mayoría de las veces no son lesiones de compromiso estructural y no llegarán a afectar otro desempeño que no sea el relativo al confort y posiblemente a la higiene¹.

Figura 7. Grietas en el revestimiento de los muros. Fuente: autores.

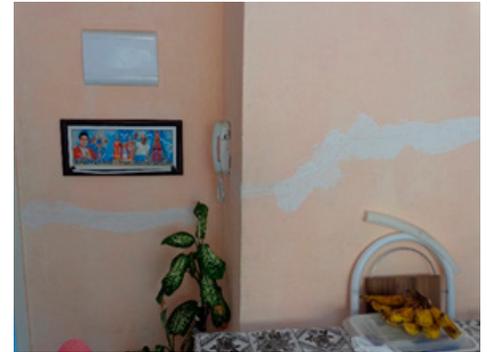
Figura 8. Grieta atendida por los propios ocupantes de la vivienda. Fuente: autores.

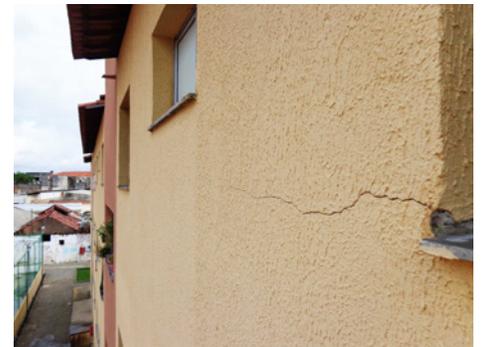
Figura 9. Grietas en esquina de ventana. Fuente: autores.

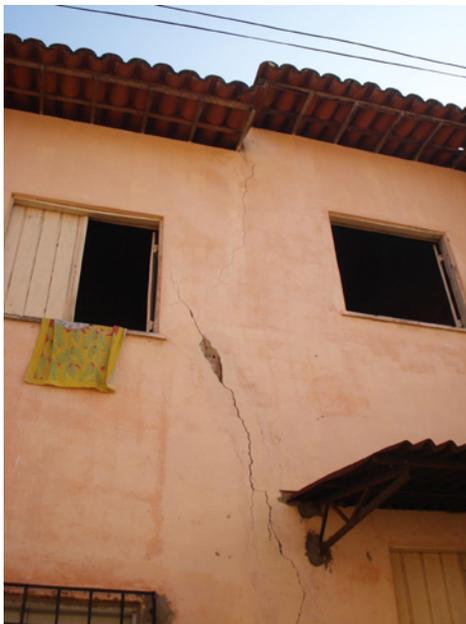
En las paredes también se manifestaron un importante número de lesiones de las familias de fisuras y grietas², con presencia en más del 26% de la muestra. Los sistemas constructivos que utilizan muros de carga, sean de ladrillos o bloques, como sucedió en estos conjuntos habitacionales, son propensos a este tipo de lesiones. Ellas se tornan importantes cuando interrumpen la continuidad estructural, debilitan la masa del muro y son "cómplices" de otros daños, como cuando se asocian con las humedades. En la Figura 9 la grieta tiene como causa la concentración de tensiones en la esquina inferior de un vano de ventana; y en la Figura 10 la inexistencia de una junta de expansión entre dos edificios pareados, llevó a que el cambio de geometría y los movimientos en la base, provocaran una grieta que afecta más de un nivel y sí puede tener consecuencias para la estabilidad y seguridad.

Figura 10. Grieta de compromiso estructural. Fuente: autores.

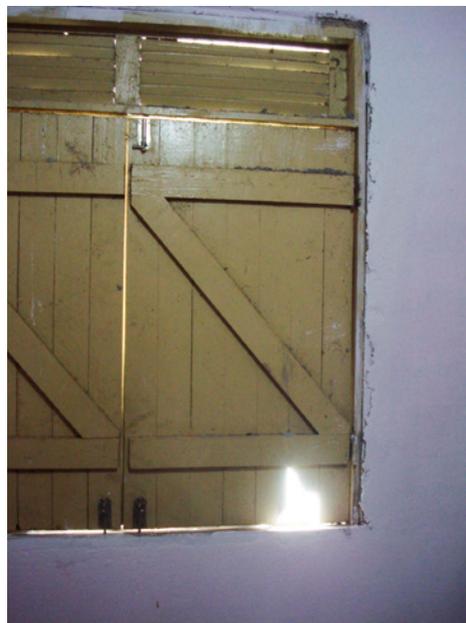
Las puertas y ventanas exteriores son de buena calidad y normalmente no son las que presentan mayores problemas, pero las internas, que son de madera artificial en su mayoría, muestran señales de deterioro en más del 20% de la muestra. Junto con la deficiente fijación de los marcos a las paredes, y de las hojas a estos, también se encontraron deficiente funcionamiento de los herrajes, ataque de xilófagos y falta de hermeticidad, como se puede apreciar en la Figura 11.

Figura 11. Daños en ventana. Fuente: autores.

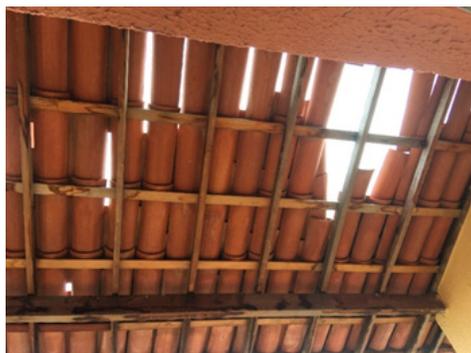
Las cubiertas, pese a no ser de los elementos con mayor número de manifestaciones, las que presentan sí son consideradas importantes, pues contribuyen en gran medida al origen de otros daños y a disminuir la vida útil de la edificación (Figura 12).

Figura 12. Ejemplo de lesiones en cubiertas. Fuente: autores.

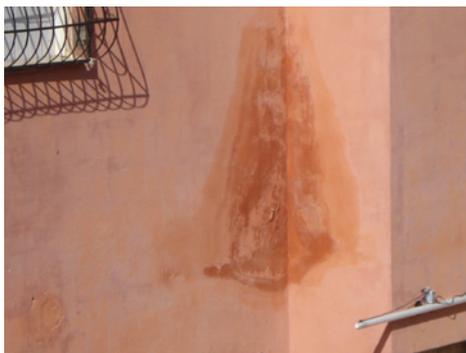
Figura 13. Humedad accidental. Fuente: autores.

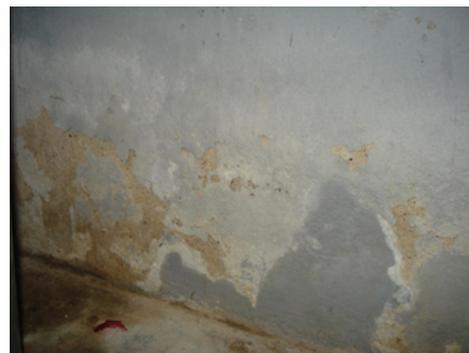
En las paredes también se detectaron daños provocados por las diferentes familias de humedades, sobre todo las denominadas accidentales, que tienen origen en las fugas y rotura de instalaciones (Figura 13); pero también en las provenientes del suelo, debido a la ascensión capilar, deficientes drenajes, y otras causas. (Figura 14).

Figura 14. Humedad ascendente. Fuente: autores.

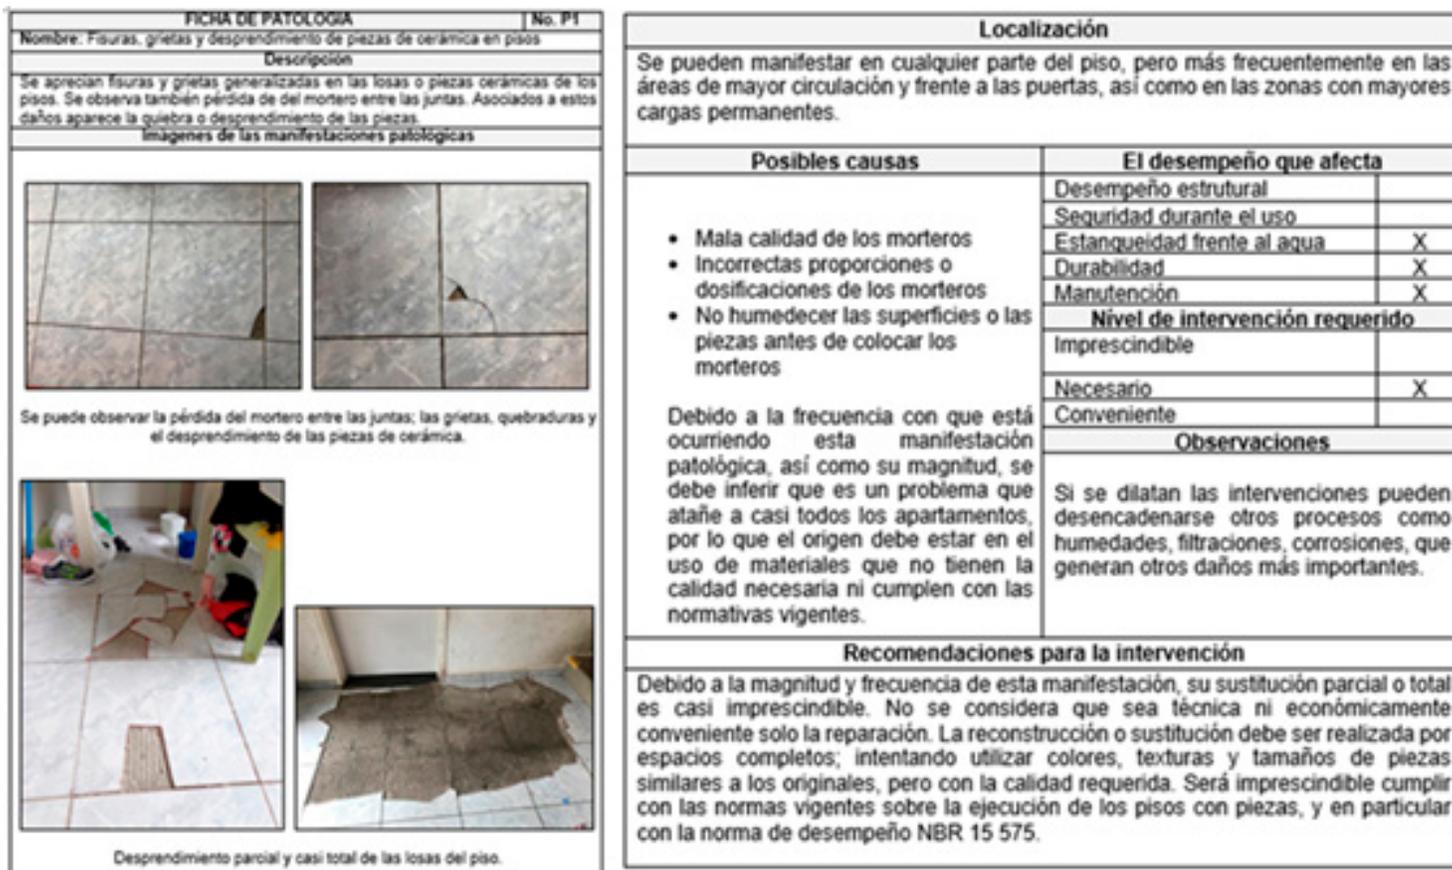
Como conclusión del análisis de las manifestaciones patológicas estudiadas, y comparando los datos de las dos muestras, se confeccionaron fichas con las principales familias de ellas, en las que se describe la lesión, se analizan sus posibles causas, se valora la implicación para el inmueble y se ofrecen recomendaciones para su atención (Figura 15).

Figura 15. Síntesis de una ficha resumen de manifestación patológica. Fuente: autores.
