## Sostenibilidad: accesibilidad, infraestructura y calidad del agua en Colinas de Pilar, Paraguay

### Sustainability: Water Accessibility, Infrastructure and Quality in Colinas de Pilar, Paraguay

Yemima Zulema Segovia Albariño y Arnoldo Eduardo Álvarez López

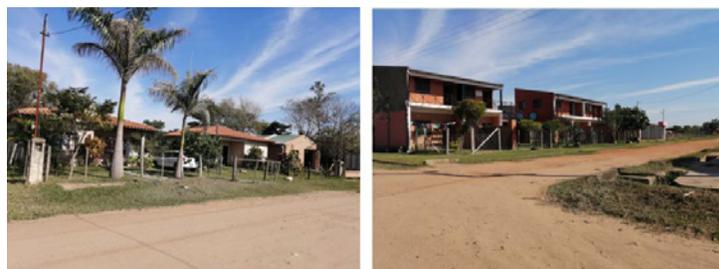
Figura 2. Barrio Colinas de Pilar. Tipologías constructivas. Fuente: autores.

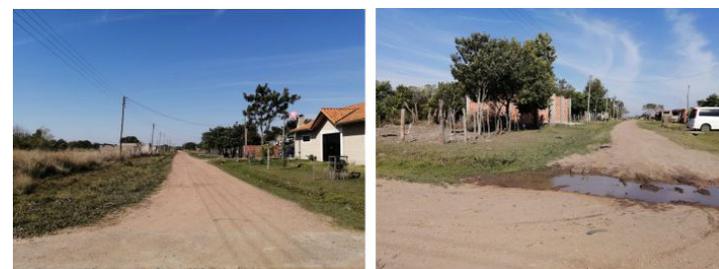
La tipología constructiva predominante de las viviendas es de muros de fábrica, o sea, ladrillos y techos de tejas, típico de este tipo de construcción en Paraguay (Figura 2) (Figura 3). En el lugar se aprecian problemas de contaminación de las aguas por mal tratamiento y saneamiento de los residuales que circundan cada manzana, agravando la situación de salud, y contaminando visualmente y con olores pestilentes.

Figura 3. Barrio Colinas de Pilar. Manzanas típicas, forma urbana y escorrentías típicas de aguas pluviales y albañales. Fuente: autores.

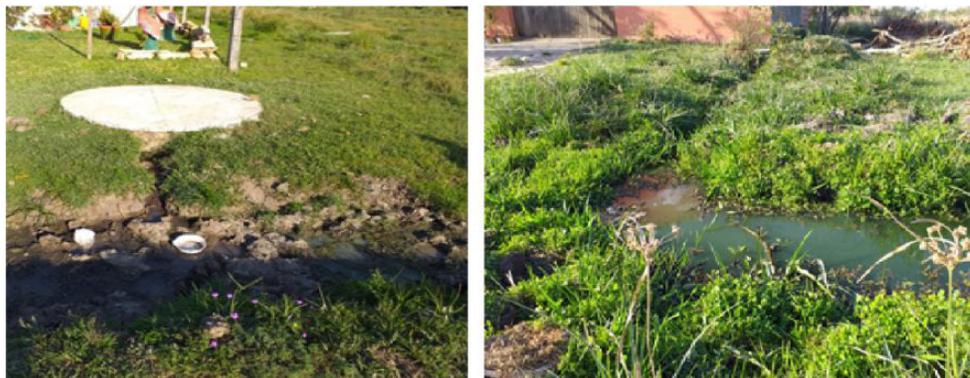
Se presentan en el lugar otros problemas en relación con la calidad del agua y los olores pestilentes, lo cual hace que existan estas condiciones de insalubridad. (Figura 9),

Figura 9. a) Contaminación por aguas cloacales de reboso y desborde de las fosas absorbentes, b) Contaminación por aguas cloacales que contaminan el suelo y el manto de agua potable. Fuente: autores.

Las contaminaciones ocasionadas por el rebose de agua cloacal junto a otras problemáticas del barrio, impactan de manera negativa la fuente de abastecimiento y la calidad del agua para el consumo.
