La arquitectura doméstica de madera de Guantánamo: contribución a su reconocimiento y conservación

The Wooden Domestic Architecture of Guantánamo: Contribution to their Recognition and Conservation

Juana Esther Segura Estevez

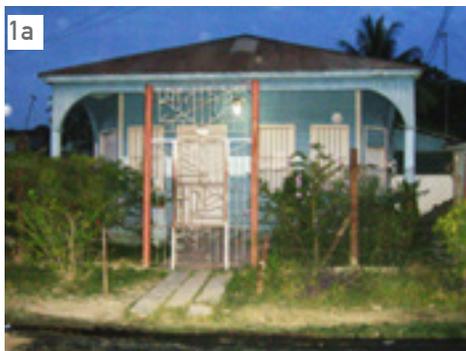
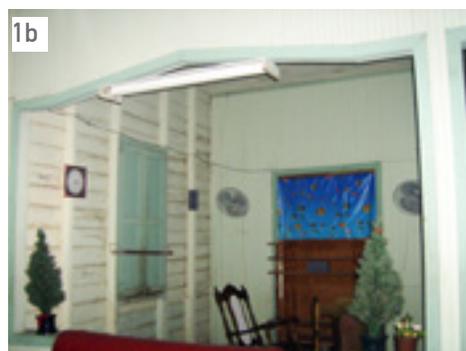
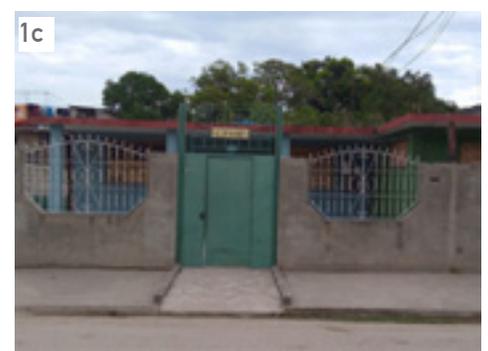
Figura 1a. Fachada de la Vivienda No. 105 en la Zona 2. Aislada con galería frontal, de 1926, fotografía tomada por la autora en 2008. Figura 1b. Interior de la Vivienda No. 105 en la Zona 2. Fuente: fotografía tomada por la autora en 2008. Figura 1c. Fachada actual de la vivienda No. 105 en la Zona 2. Transformación total autorizada. Fuente: fotografía tomada por la autora en 2020.

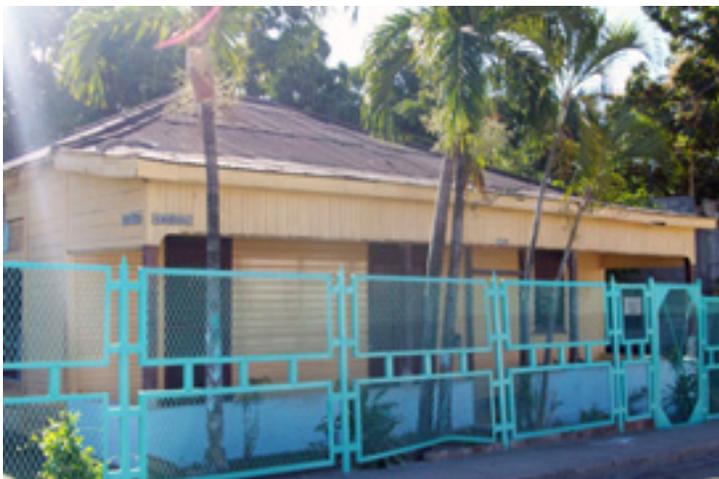
Figura 2 Vivienda del antiguo Jefe de la Estación de ferrocarril Sur. Fuente Autora, julio 2020.

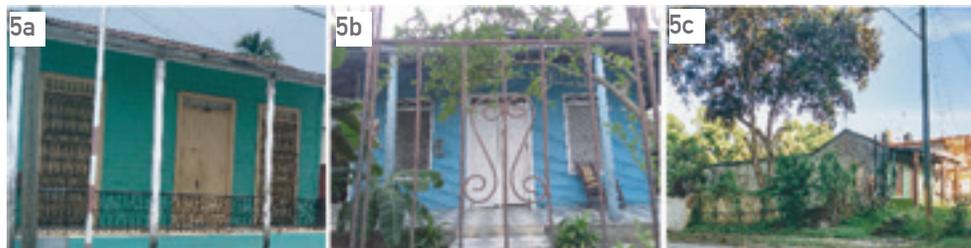
Figura 5a. Vivienda contigua en la calle Moncada, Zona 1 o barrio La Loma del Chivo. Fuente: Autora, julio 2020. Figura 5b. Vivienda aislada en la calle Los Maceo, Zona 2. Fuente: Autora, julio 2020. Figura 5c. Vivienda aislada en la carretera a Santa María, Zona 3. Fuente: Autora, julio 2020.

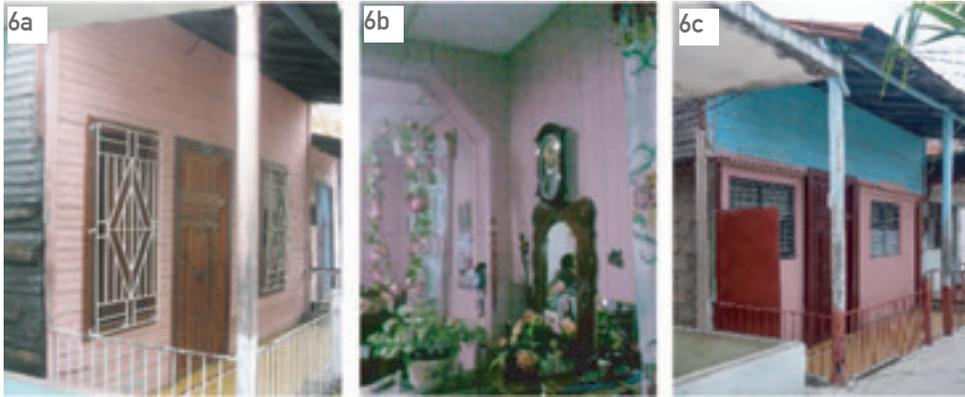
la homogeneidad formal de la construcción y conducen a la transformación de los ambientes originales de la vivienda. (Figura 6)

Figura 6a. Fachada de la Vivienda 657, Zona 1. Fuente: Autora, 2010.

Figura 6b. Interior de la Vivienda No. 657, Zona 1. Fuente: Autora, 2010.

Figura 6c. Transformación de la Vivienda 657, Zona 1. Fuente: Autora, julio 2020.

Las lesiones asociadas a este tipo de actuaciones se producen generalmente por la utilización de materiales no compatibles o idóneos respecto a los que originalmente fueron utilizados para la ejecución de estos inmuebles; el desconocimiento de la función estructural de los elementos componentes de la vivienda; así como por daños indirectos que resultan de acciones sobre los elementos, tales como la cubierta y las instalaciones, realizados con otros materiales, que son determinantes cuando se hacen sobre las partes originales de madera.

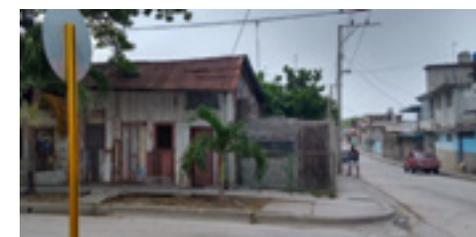
Predominan las transformaciones espontáneas (97,6 % del total de inmuebles con transformaciones) que producen un impacto negativo sobre los mismos, al presentarse en un nivel que pone en peligro la integridad estructural y arquitectónica de estos, situación que se hace más perentoria al encontrarse localizadas en uno de los ambientes climatológicos más secos del país [13], y en la zona de mayor riesgo sísmico del mismo, [14] por lo que deberán acometerse cuanto antes acciones emergentes. (Figura 8)

Figura 8 Transformación espontánea de origen utilitario en Zona 1 o barrio La Loma del Chivo, Fuente: Autora, julio 2020.
