Desafíos para la Reconstrucción del Santuario de Nuestra Señora de los Ángeles, Ciudad de México

Challenges for the Reconstruction of the Sanctuary of Nuestra Señora de los Ángeles, Mexico City

Francisco Hernández Serrano

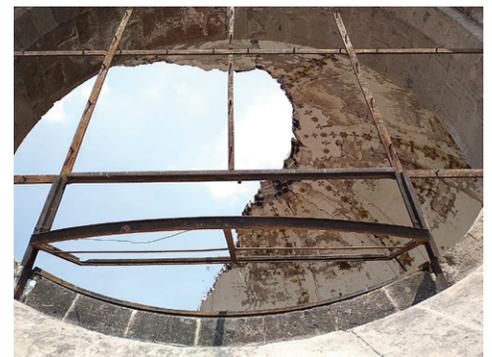
Figura 1. Vista Aérea de la Cúpula del Santuario de Nuestra Señora de los Ángeles después de su colapso parcial. Imagen de septiembre de 2017, autor: SACKBÉ.

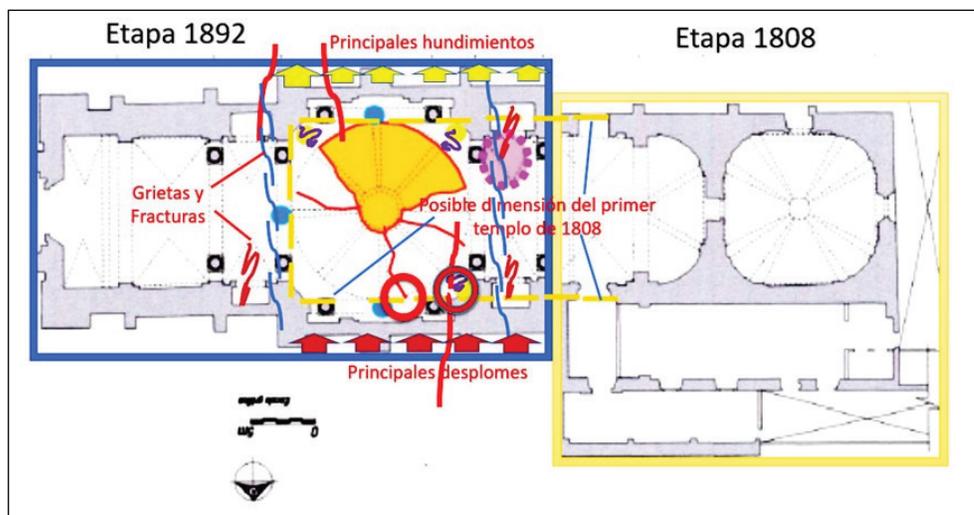
Se concluye esta etapa determinando que la atención de las causas de los agrietamientos, desplomes y deformaciones en la estructura histórica, fueron poco eficientes y que los daños en los puntos más críticos que se han documentado, son similares a las que actualmente se observan (Figura 5).

Figura 5. Vista actual, donde se resumen los daños históricos en los diferentes elementos estructurales del Santuario Parroquial después de 1892; hundimientos, grietas, y desplomes, en pisos, columnas, pechinas, bóvedas y cúpula. Fuente: Propuesta del autor, 2020.

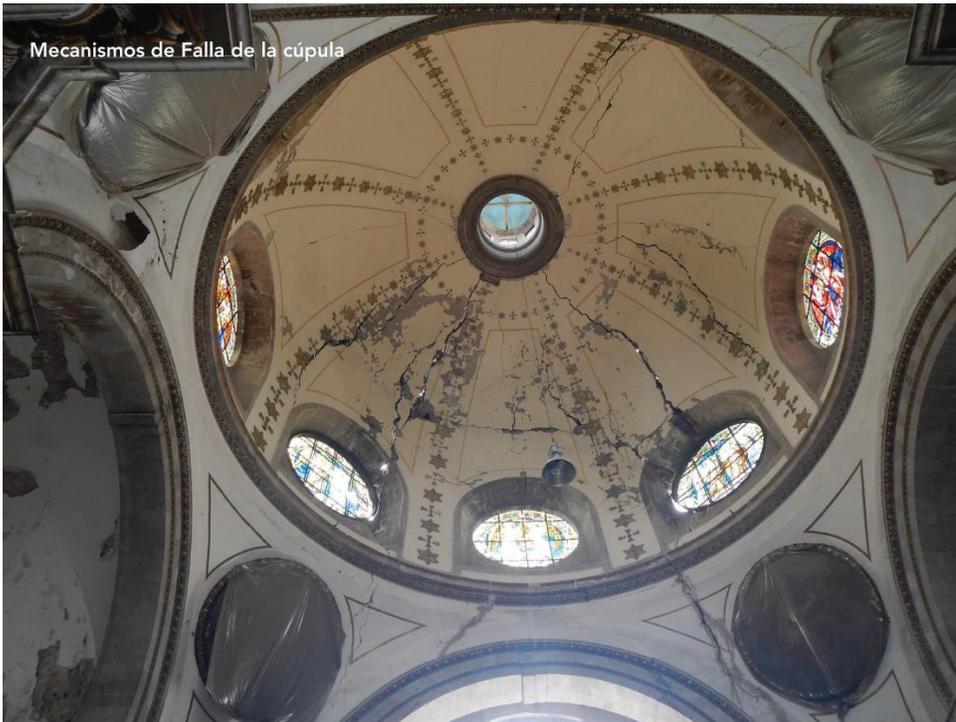
Aunque en base a los antecedentes que se han documentado, buena parte de su estructura ya presentaba grietas y daños preexistentes, con este último movimiento telúrico el inmueble reflejó que diversas fracturas se acentuaran en sus elementos estructurales, entre ellos la cúpula (Figura 6).

Figura 6. Fotografía donde se observa la cúpula fracturada en forma más acentuada en las tres secciones centrales de la parte sur del santuario después de los daños del sismo del 19 de septiembre. Días después, las tres secciones centrales colapsarían. Fuente: Fotografía de SACKBÉ.

Es en este momento cuando la cúpula de un diámetro de 14,20 metros y aproximadamente 550 toneladas de peso se desplomó parcialmente en tres de sus ocho partes, quedando cinco secciones en pie, las cuales también presentan diferentes fracturas que al día de hoy son más evidentes.

Otro aspecto que contribuyó al desplome de la cúpula fue su remate; el peso del cupulín, que se calcula en más de 20 toneladas, en combinación con el movimiento sísmico, ocasionó al momento de su colapso una perforación en el casquete y fracturas que provocaron el desprendimiento de bloques de mampostería de diferentes dimensiones, los cuales a su vez, ocasionaron daños severos al interior y exterior del templo, así como en algunas construcciones colindantes, además del desplazamiento de claves de los arcos del transepto y

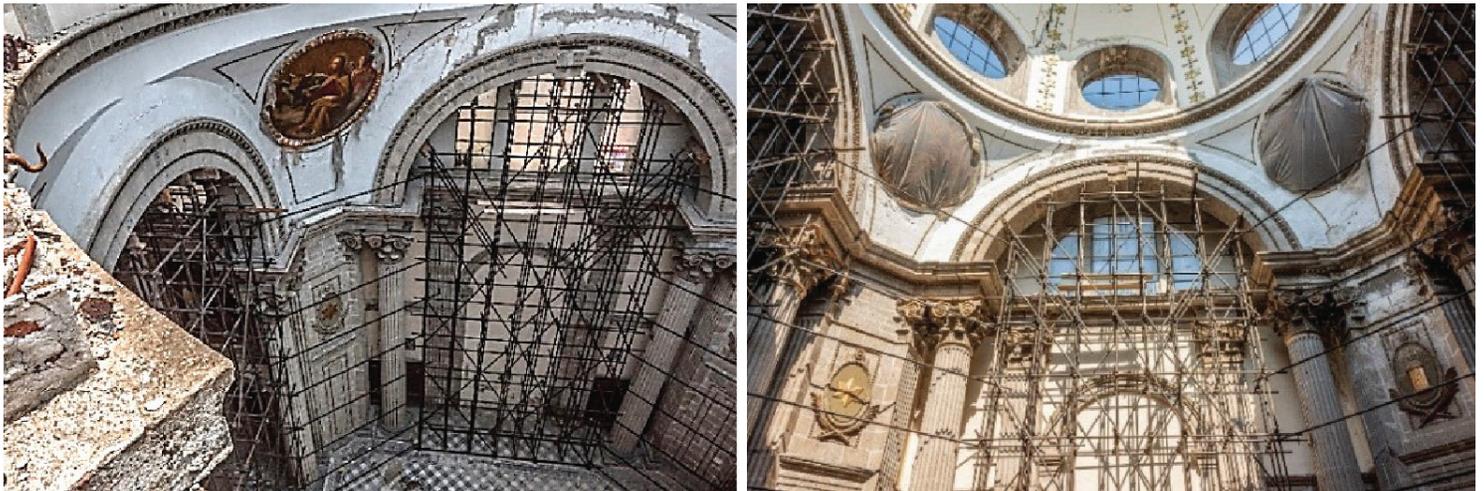
Figura 7. Fotografías donde se observan las primeras acciones de apuntalamiento de elementos estructurales en el transepto del santuario, y el desplazamiento de las claves de dos arcos y daños diversos en los elementos arquitectónicos.
Fuente: Autor. Fotos: SACKBÉ, julio de 2019.

Las primeras acciones de emergencia después del mes de octubre de 2017, además de retirar y agrupar los elementos colapsados fueron: proteger la imagen de María Reina de los Ángeles, retirar y/o proteger los bienes muebles, así como el apuntalamiento preventivo en los cuatro arcos que conforman el transepto del templo a base de andamios estructurales, los cuales permanecen en el sitio desde 2017 (Figura 7), además de la recuperación parcial de cinco vitrales muy apreciados de fabricación alemana y diversos elementos pétreos, que se pretenden utilizar en las siguientes etapas de reconstrucción, entre otras actividades como monitoreos topográficos en todo el recinto para observar las posibles deformaciones y desplazamientos de la estructura histórica.

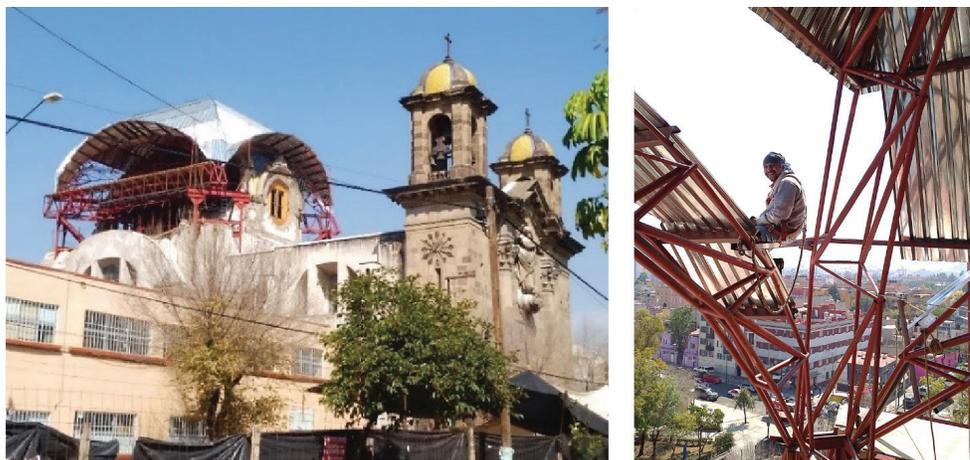
Figura 12. Situación actual del Santuario, y vista panorámica hacia el sur de la Ciudad de México. Fuente: Autor, enero de 2021.

Así pues, hoy día, como resultado de los monitoreos topográficos en diversos puntos críticos, la construcción se encuentra estable y no ha tenido mayores desplazamientos desde los sismos del 2017. Sin embargo, las etapas de protección y apuntalamiento han sido importantes para evitar que los agentes ambientales, sobre todo la lluvia, causaran más daños a la estructura histórica.

Después de apuntalar los elementos arquitectónicos se colocó una sobrestuctura ligera sobre la cúpula para protegerla y evitar posibles daños como resultado del intemperismo, previendo que aún se deben realizar estudios para la toma de decisiones en toda la estructura del templo, y específicamente en la intervención de la parte faltante de la cúpula (Figura 12).

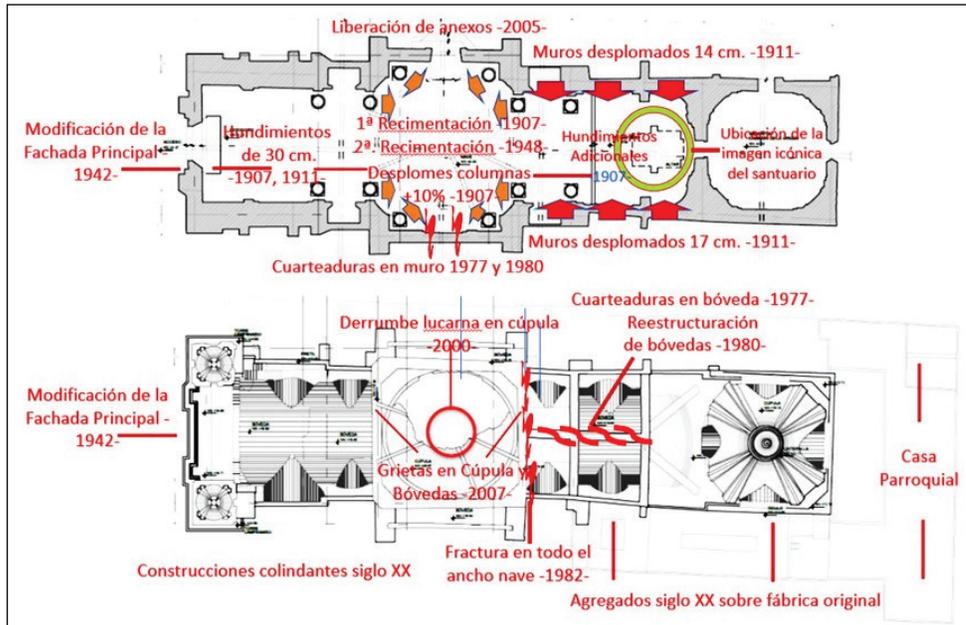
Figura 13. Vista en plano actual, donde se consignan los daños históricos y contemporáneos en la mayoría de los elementos constructivos del Conjunto Parroquial desde principios del siglo XX. Fuente: Propuesta del autor, 2021.

Como resultado de lo anterior, y en respuesta a la hipótesis planteada, este trabajo demuestra que las afectaciones y el estado actual de la estructura, y el colapso de la cúpula del inmueble, no son producto únicamente de los efectos acumulados y de la respuesta frente a los sismos pasados, incluyendo los de 2017, sino de la suma de afectaciones a la estructura durante su periodo de vida.
