# INCIDENCIA DEL MEDIO AMBIENTE EN LAS FACHADAS DE LAS VIVIENDAS COLONIALES SANTIAGUERAS

Elsi López

Se analiza la situación actual de las fachadas de las viviendas coloniales santiagueras, las lesiones presentes y su estado técnico, evaluando los elementos componentes y caracterizadores de esta arquitectura para la recuperación de sus valores por cuanto constituyen ejemplares significativos de un modo de hacer en materia constructiva.

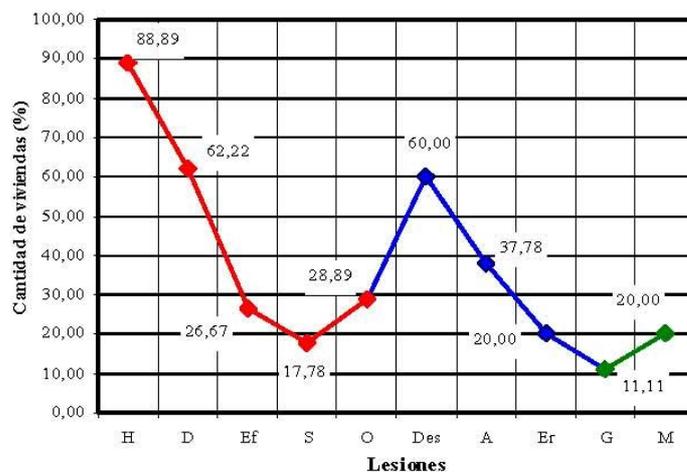
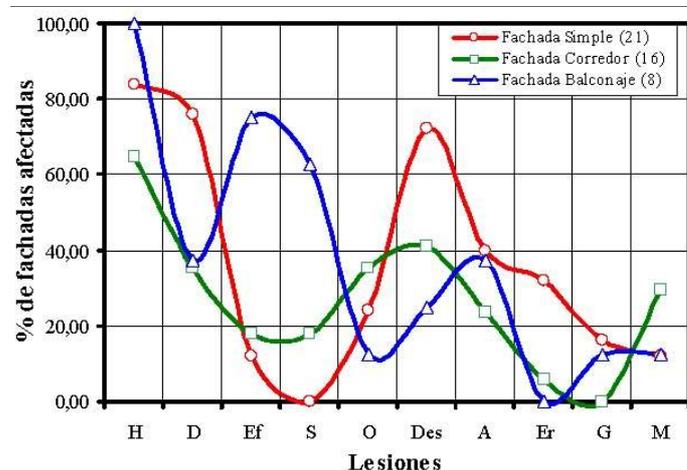
Figura 2 Comportamiento de las lesiones por tipo de fachada.

Se verificaron las lesiones presentes en las fachadas, se relacionan las que aparecieron de forma significativa en todas las fachadas estudiadas y se excluyeron aquellas que su manifestación no fue sistemática. En la tabla 1 y en la figura 2 se muestra la frecuencia de aparición de estas lesiones por tipo de fachada. Como puede observarse, la **humedad** es la lesión que más afecta a las fachadas, le sigue el **desgaste** propio de los materiales constitutivos de las mismas y referidos a todos sus componentes en general; unido a ello aparece el **desprendimiento**, lesión de los materiales de terminación de los muros, como lesiones que más afectan a las fachadas de las viviendas.

La evaluación por tipo de fachada muestra que las de balconaje son las más afectadas con la humedad y eflorescencias con los mayores valores; las fachadas simples son afectadas por la humedad, desgaste y los desprendimientos como lesiones predominantes y la fachada de corredor afectada por la humedad, desprendimientos y mutilaciones como lesiones predominantes. Una evaluación integral muestra que las fachadas más afectadas son las de balconaje y las simples.

En el análisis específico de las lesiones por tipo de fachada puede observarse que el comportamiento tiene pequeñas diferencias, los valores de la humedad son altos y similares en los tres tipos de fachadas, igual ocurre con el desgaste; las eflorescencias se destacan en las de balconaje con un valor alto y con valores pequeños en las fachadas de corredor y simple; el mismo comportamiento lo tiene la suciedad.

Las oxidaciones tienen un comportamiento similar para las tres fachadas, pero con valores relativamente bajos; los desprendimientos aparecen con valores más altos para las fachadas simples y con menores valores para las de balconaje. Los abofados tienen un comportamiento similar en las tres fachadas mientras que la erosión presenta valores un poco más altos en las fachadas simples; las grietas y las mutilaciones presentan valores similares para los tres tipos de fachadas.

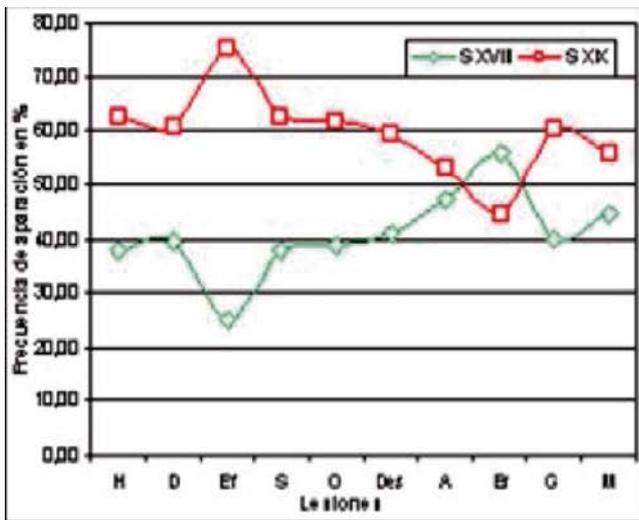
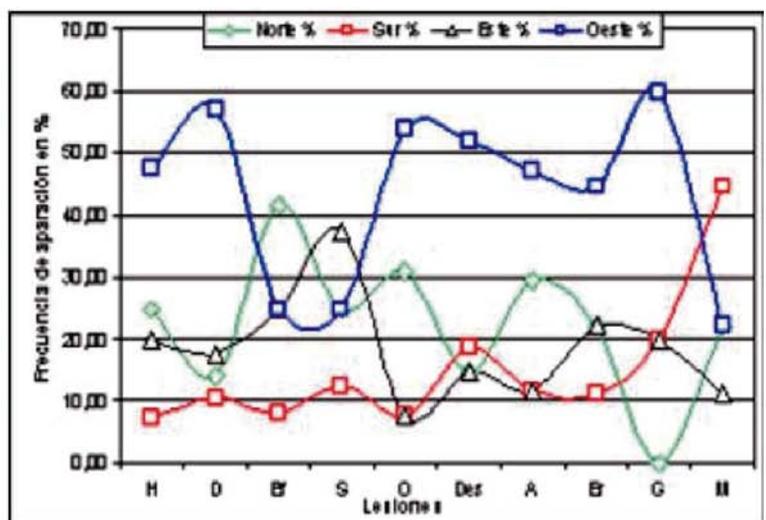
**Figura 3**  
Gráfico de comportamiento de las lesiones según la orientación y la época de construcción.

figura 3. En la orientación oeste se manifiestan los valores más altos de aparición de las lesiones, con el desgaste, las oxidaciones y grietas y fisuras como las más significativas; los menores valores lo tienen las eflorescencias y las suciedades. La orientación sur representa los valores más bajos en la mayoría de las lesiones, a no ser en el caso de las mutilaciones que se destacan con valores superiores. Las orientaciones norte y este se manifiestan con valores intermedios entre las dos orientaciones anteriores, con valores significativos de eflorescencias y suciedades.

Respecto a la época de construcción, las viviendas del siglo XIX están más afectadas por las lesiones con el valor más alto en las eflorescencias; de manera general su comportamiento es bastante lineal lo que hace pensar que la época de construcción no tenga influencia en el comportamiento de las alteraciones de las fachadas.

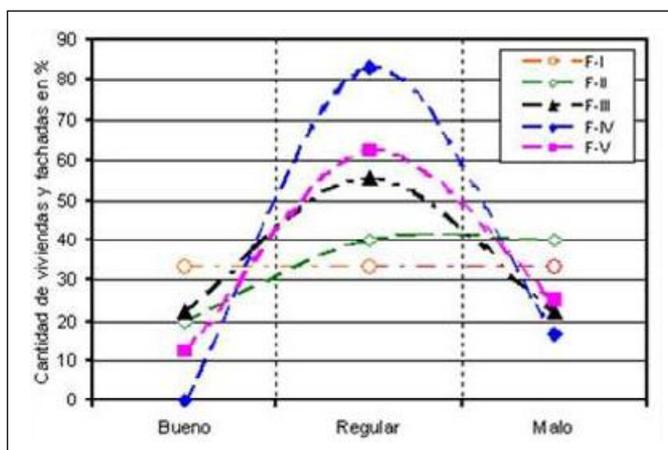
**Figura 4**  
Estados técnicos de cada tipo constructivo.

Como resultado del análisis, en la definición de los estados técnicos de **bueno, regular, malo y crítico**, predomina el estado técnico regular con veintiséis fachadas (57,78 %), o sea, más de la mitad de ellas, le sigue el estado malo con doce fachadas (26,67 %), en este caso la cuarta parte del total de fachadas y solo siete (15,56 %) de

ellas están en estado bueno; algo similar a lo que ocurre con el estado general de las vivienda.<sup>10</sup> Estos índices se conjugaron con los resultados del estado técnico de las fachadas, determinándose los valores medios, la desviación estándar y el coeficiente de variación. Este análisis se realizó en las cuarenta y cinco viviendas, y los valores se muestran en la tabla 3 y figura 4.
