## La Real Cárcel de Sancti Spíritus: rehabilitación y refuncionalización de un Monumento Local

### The *Real Cárcel de Sancti Spíritus*, Rehabilitation and Refunctionalization of a Local Monument

Eugenio Higinio Domínguez-Pérez

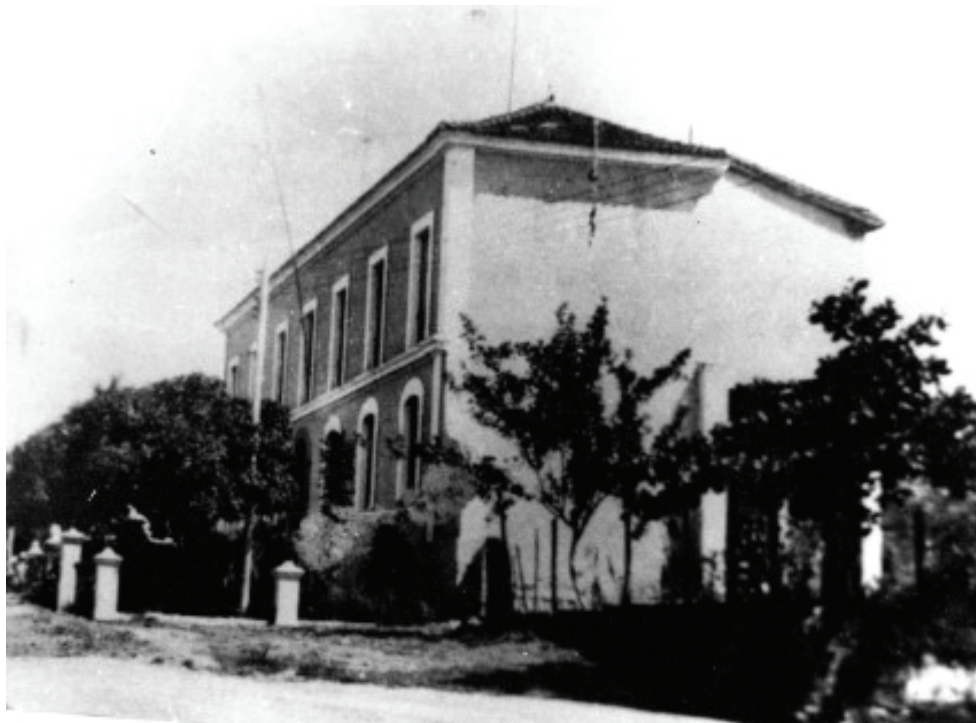
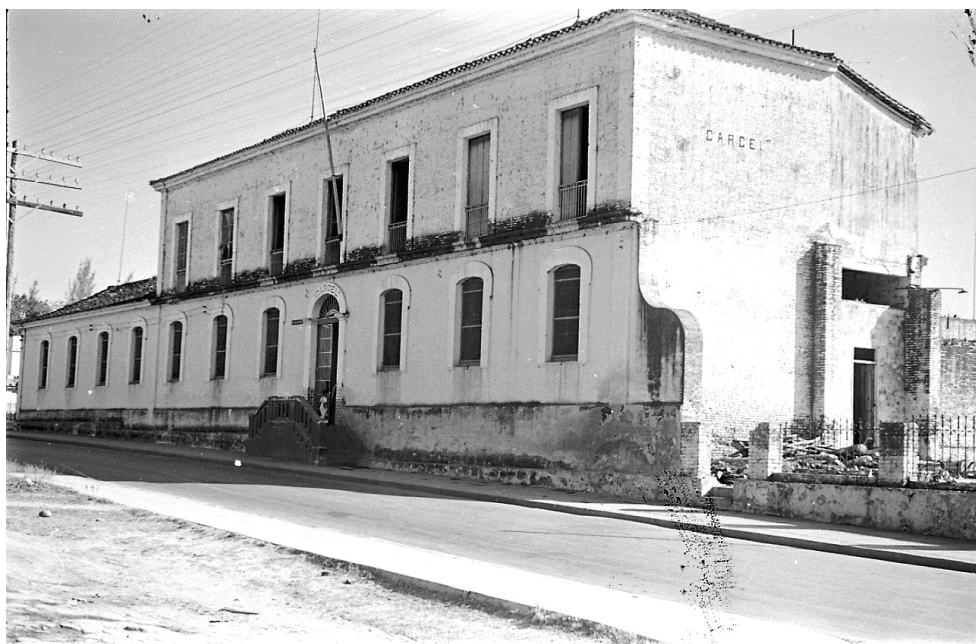
como reparaciones y mejoras en las instalaciones sanitarias, instalación de un sistema de pararrayos, y sustitución de la escalera original por una de hormigón armado que existe actualmente, entre otras acciones. Al construirse la Carretera Central, se derribó la cerca original y se eliminaron los jardines que lo embellecían, además de mutilarse la fachada, años después, con la construcción de una portada inarmónica. (Figuras 1 y 2)

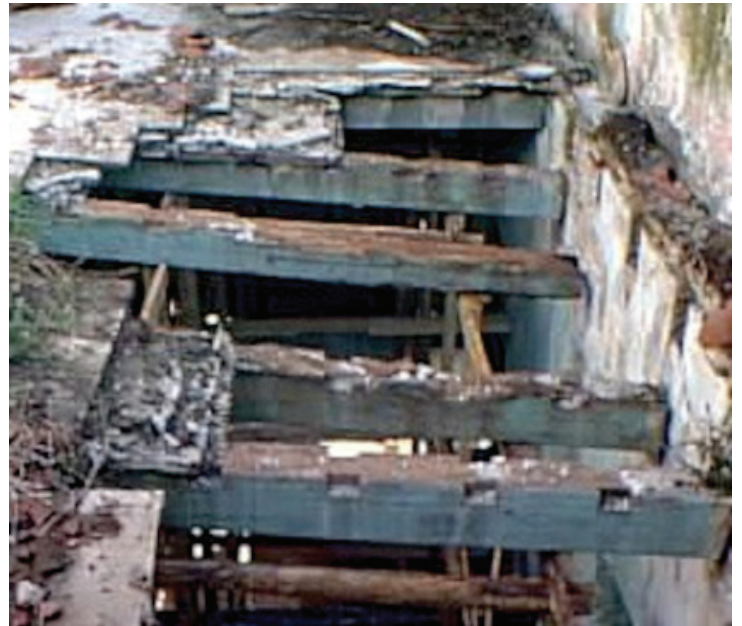
El forjado, solucionado por el sistema de losa por tabla, se consideraba en muy mal estado técnico (Figura 3), con grandes áreas destruidas, daños en las losas de cerámica, que presentaban humedad y desconchados, vigas destruidas y podridas, y tapajuntas dañados y desprendidos. La estructura de los tejados de ambas plantas presentaba considerables lesiones, tales como fracturas y pudrición de las viguetas y de los tapajuntas y del entablado (Figura 4). En el análisis del estado técnico del inmueble realizado en ese primer inventario de daños y lesiones, se consideró recuperable la estructura con una intervención conservadora, siguiendo los planteamientos de Menéndez [10].

Figura 3. Estado técnico del forjado. Fuente: Misael Cabrera, 1999.

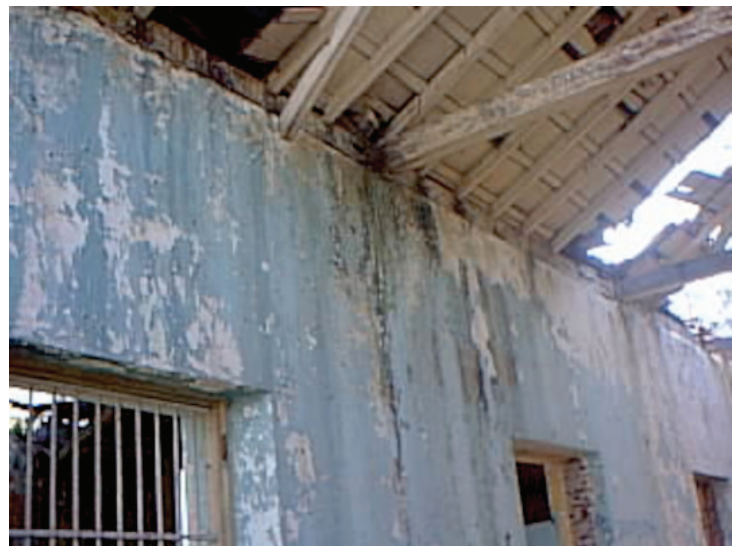
Figura 4. Estado técnico de la cubierta de la planta alta. Fuente: Misael Cabrera, 1999.

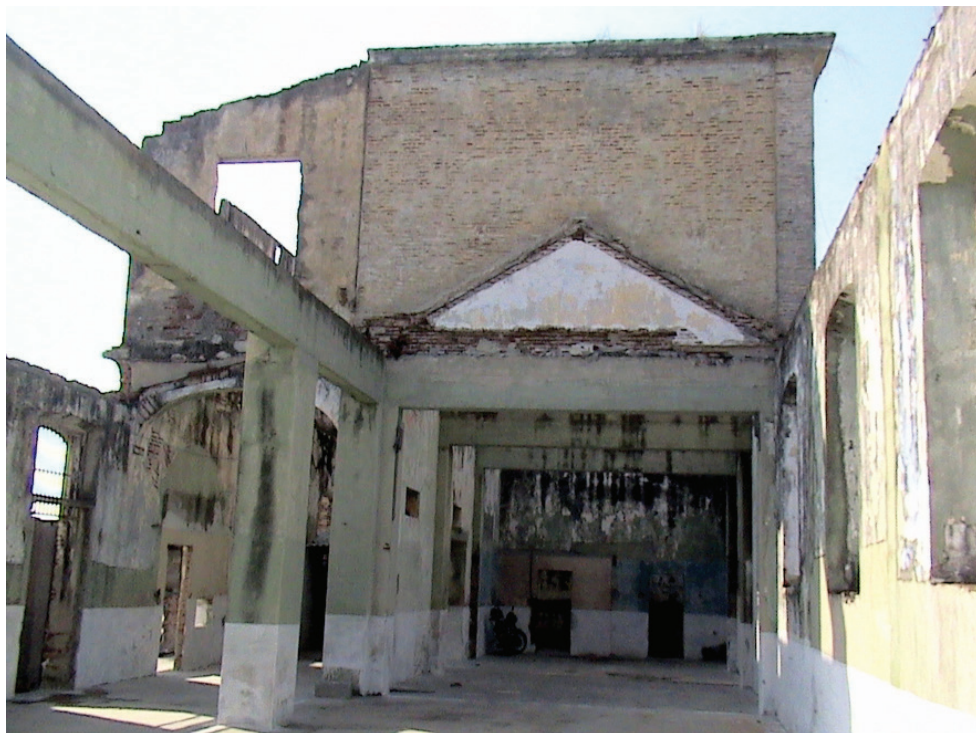
Hacia el 2002, las acciones vandálicas sobre el edificio habían puesto en peligro la seguridad de los muros, al destruirse sus vínculos con la estructura de madera, comprometiendo la estabilidad de la obra, lo que aceleró su estado de ruina (Figura 5).

Figura 5. Destrucción total de la obra de madera. Fuente: Autor, 2007.

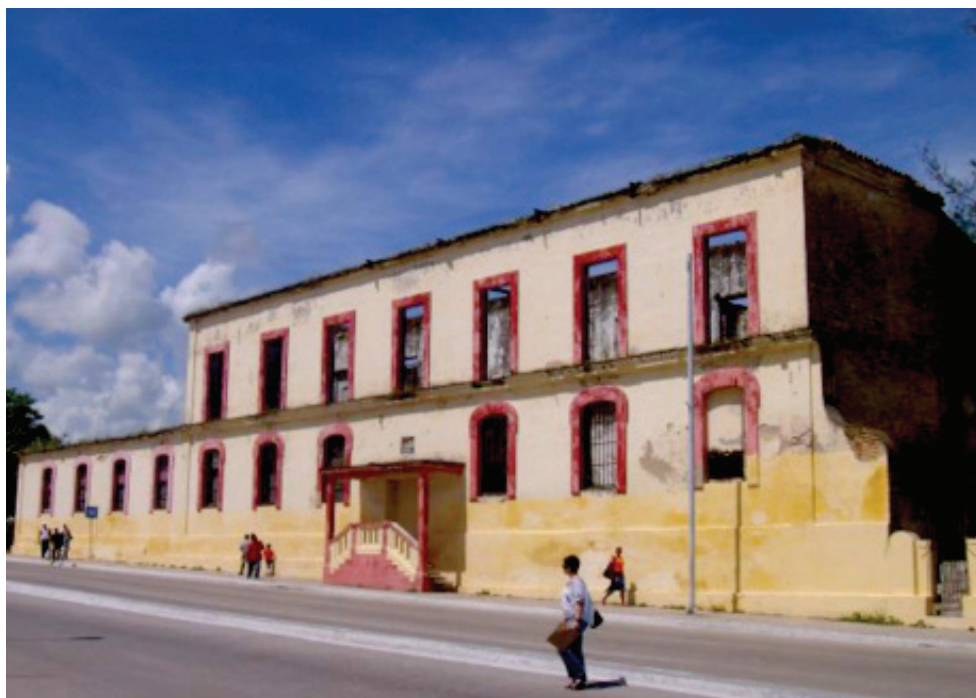
Debido a lo anterior fue necesario actualizar las consideraciones de partida y reevaluar lo que perduró del inmueble. El nuevo dictamen concluyó que el estado técnico de lo que sobrevivió del edificio era regular, ya que la estructura portante principal, los muros de carga, se conservaban en buen estado, mantenían su verticalidad y cohesión, y los defectos que presentaban podían ser corregidos con su reparación y arriostre. No obstante, el inmueble había quedado totalmente descubierto y su obra de fábrica se debilitaría pronto por efecto de la intemperie. También se llegó a la conclusión de que la destrucción de toda la estructura y componentes arquitectónicos de madera era irreversible (Figura 6).

Figura 6. Edificio en ruinas sin su cubierta. Se aprecia la fachada principal alterada por una portada inarmónica. Fuente: Autor, 2007

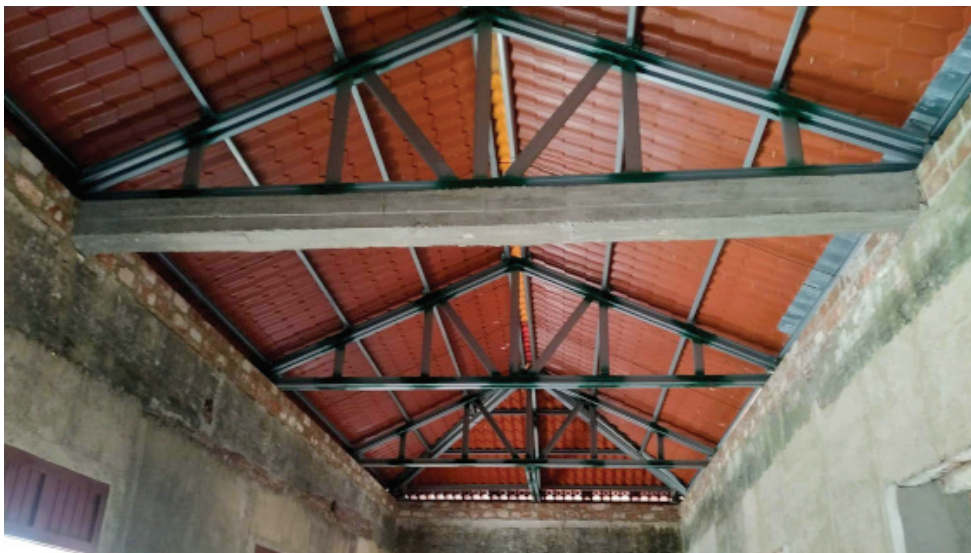
Figura 8. Estructura y cubierta de la rehabilitación de la planta alta.  
Fuente: Vladimir Osés, 2021.

La solución dada para la cubierta del edificio respetaba el concepto de diseño original, manteniéndose las formas y las pendientes para garantizar una lectura clara del volumen arquitectónico del monumento. Para esto, el proyecto establecía la solución de cubiertas ligeras, mediante estructuras metálicas terminadas con paneles de tipo sándwich de gran aislamiento térmico, lo que garantizaría la analogía visual con los tejados que antes cubrían el inmueble (Figura 8).

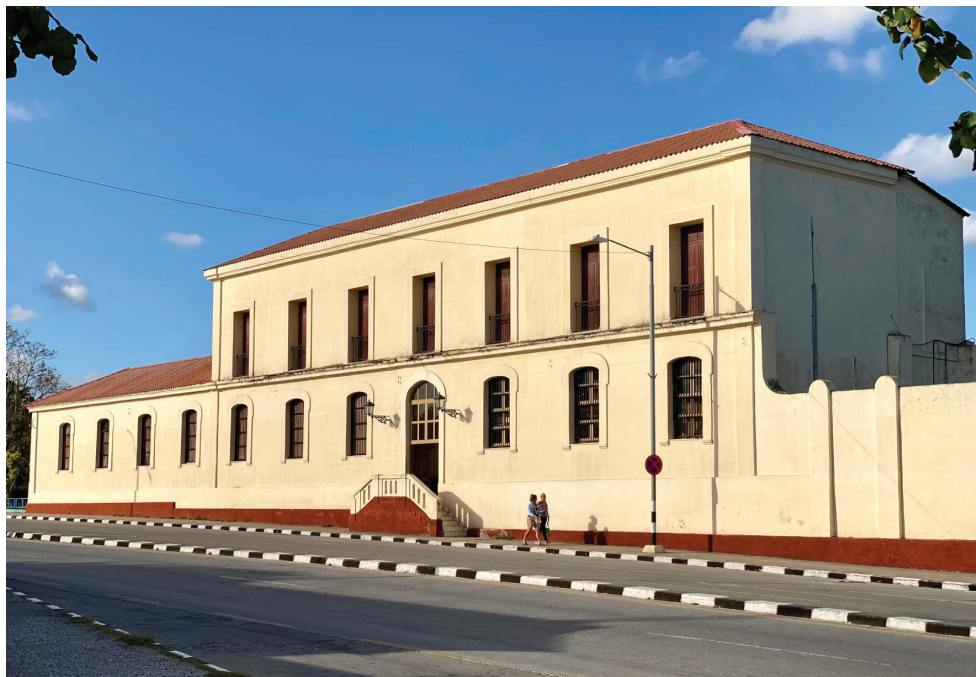
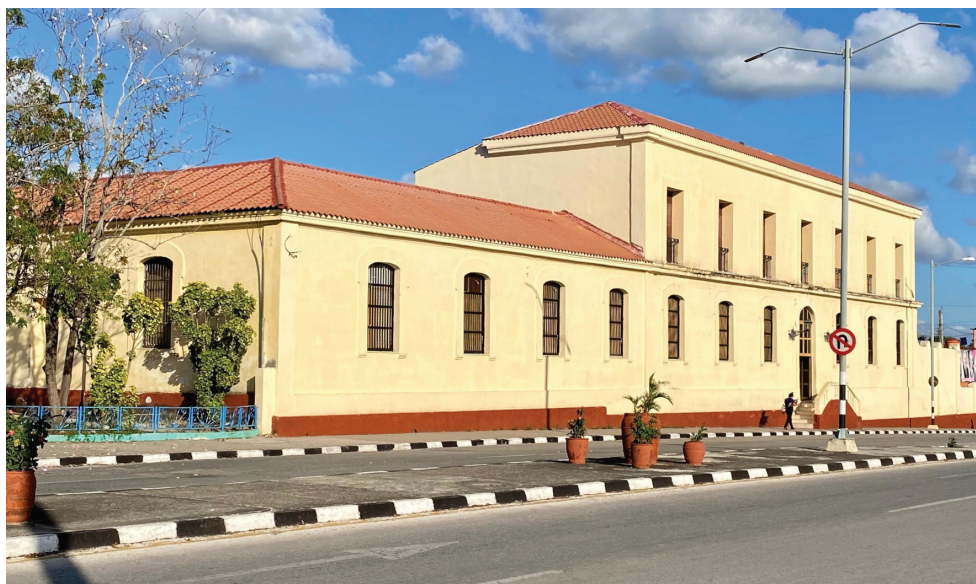
Figura 9. Fachada principal rehabilitada y completa. Fuente: Vladimir Osés, 2026.

Figura 10. Fachada principal desde la Plaza de la Revolución Serafín Sánchez, en la actualidad. Fuente: Vladimir Osés, 2026.

Por último, el proyecto fue consecuente con la importancia de conservar las principales características que tuvieron las cubiertas originales, para mantener la imagen del volumen arquitectónico. Aunque estas se concibieron con materiales modernos, se mantendrían su forma y acabado, con cierta analogía formal; ante todo, las de la planta alta y de la primera crujía, las cuales definen el perfil hacia la Plaza de la Revolución aledaña (Figuras 9 y 10).
