Ruinas arqueológicas de San Agustín: legado de la esclavitud en Matanzas

San Augustine Archaeological Ruins: The Slavery Legacy in Matanzas

Odlanyer Hernandez-de-Lara, Judith Rodríguez-Reyes y José Manuel Gil-Ávalos

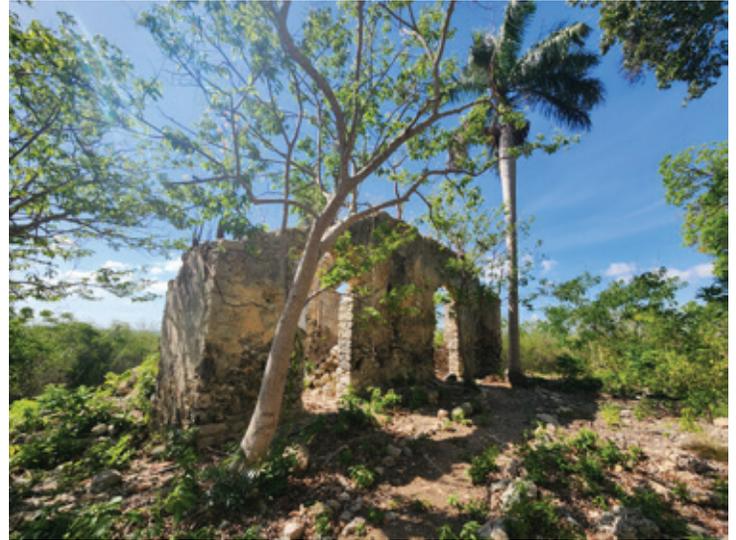
ancho que contiene dos habitaciones que se comunican por un vano interior y presentan aberturas en todos sus lados. Se observan dos contrafuertes en el muro oeste. Una plataforma se extiende 5 metros hacia el sur de la estructura y continúa por al menos 8 metros hacia el oeste. Si bien el muro que delimita esta plataforma no está visible luego de los 8 metros, el relleno parece extenderse hacia el encuentro con la Estructura 2.

Figura 3. Vista desde el noroeste de la Estructura 1, donde se observa el agua del techo que baja hacia el Norte. Fotos: OHL.

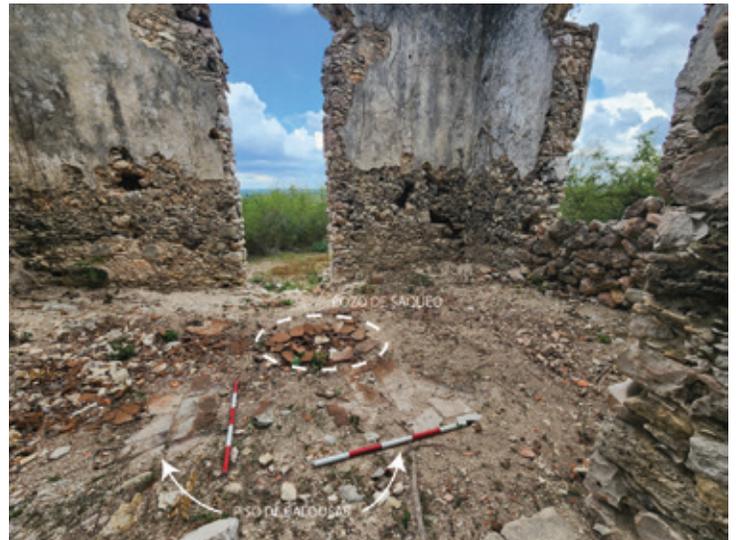
En la habitación más amplia de las dos que componen esta estructura se conservan secciones de piso de baldosas de barro (Figura 4). Al menos un hueco al centro de esta habitación parece corresponder con buscadores de tesoros que han impactado negativamente muchos elementos arquitectónicos del lugar. La segunda habitación presenta gran parte de la esquina noreste derrumbada y se observa la pendiente del techo hacia el norte (Figura 3). Esta estructura parece haber sido casa de vivienda o administración, considerando su posición estratégica y visibilidad desde la elevación donde se ubica hacia lo que debió corresponder con la entrada principal al cafetal desde el camino real que pasa a unos 250 metros en línea recta al sur.

Figura 4. Área interna de la habitación sur de la Estructura 1 donde se observa parte del piso original de baldosas de cerámica (24 x 24 cm) y un pozo de saqueo. Foto: OHL.

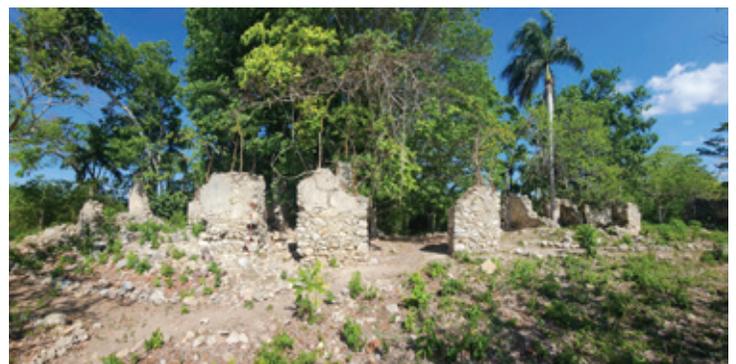
La segunda estructura inicia en paralelo a la primera y se extiende por más de 45 metros de largo y 5,6 metros de ancho (Figura 5). El extremo sur, donde parece unirse a la plataforma que se extiende al sur de la Estructura 1, está derrumbado, sin que se pueda precisar su extensión original sin limpiar la acumulación de escombros. Esta estructura es la más afectada por el derrumbe de muros. Se han podido definir, al menos, nueve dependencias, algunas de las cuales tienen vanos de comunicación interna, mientras otras solo tienen acceso desde el lado este, y otras presentan vanos hacia el este y el oeste. La ubicación de esta estructura, en un lugar central, pero que justo detrás de ella además se encuentra una amplia alberca, podría indicar un uso diverso, posiblemente asociado a la producción y barracón. No obstante, es preciso profundizar en investigaciones arqueológicas e históricas para una identificación certera.

Figura 5. Fotografía panorámica de la Estructura 2, la más afectada por el derrumbe de muros por factores antrópicos y naturales. Foto: OHL.

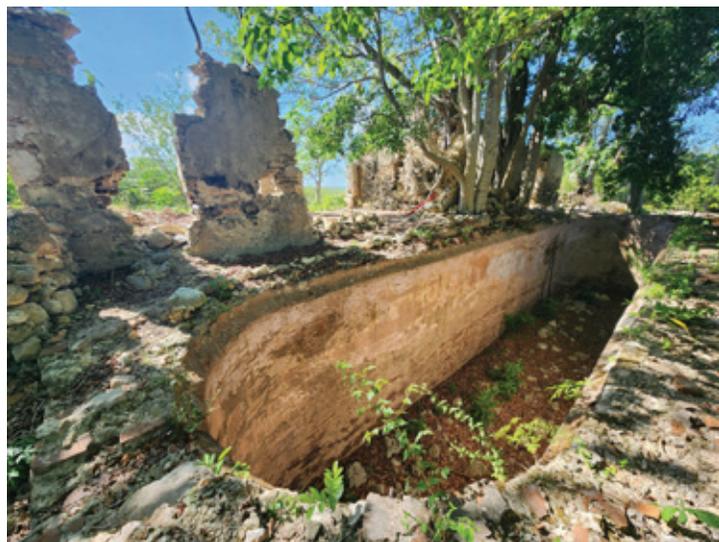
La alberca se encuentra en buen estado de conservación, aunque en su lado este presenta afectaciones producidas por el crecimiento de las raíces de un jagüey. El piso está conformado por tres hiladas de ladrillos, observables en el extremo norte de la estructura, donde un agujero fue abierto, quizás para drenar las aguas que debe acumular. En la esquina NO también se observa la instalación de una cañería de hierro para drenar el agua, que coincide con una trinchera excavada en el lado oeste exterior. Ambas soluciones de drenaje parecen corresponder al siglo XX.

Figura 6. Vista de la alberca desde la esquina NO. Foto: OHL.

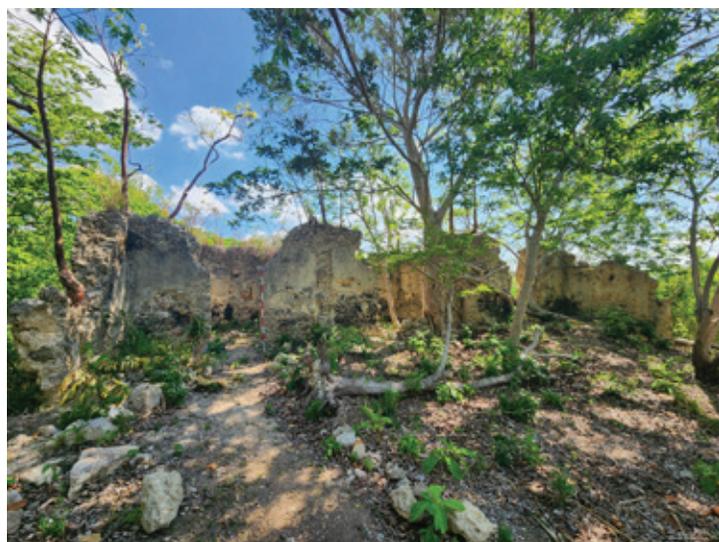
En el lado norte de la Estructura 2 se adosa el muro oeste de la quinta estructura. Esta presenta 15,3 metros de largo por casi 10 metros de ancho (Figura 7). Se conservan tres vanos en el lado sur, uno en el norte en el ala central, y uno en cada lado este y oeste, con tres dependencias bien definidas que se conectan entre sí por vanos. En la pared sur, los dos muros perimetrales, tanto al este como al oeste, se extienden 2,75 metros, y en el caso del muro este, parece doblar hacia el oeste. Esto indicaría posibles dependencias adicionales en el lado sur de la estructura que podrían estar delimitadas por fragmentos de muros que se observan en la pared sur, aunque estos también podrían constituir contrafuertes. No obstante, para definir esta área de la estructura es necesario practicar excavaciones arqueológicas que permitan identificar la configuración de la estructura en su totalidad. La ubicación de esta estructura cierra un área bien delimitada al oeste por la Estructura 2 y al sur por la Estructura 1. Esto parece estar definiendo un área productiva del café, donde podrían estar ubicados algunos de los secaderos del grano y, en consecuencia, la Estructura 5 podría corresponder a un almacén. El grado de deterioro de esta estructura es significativo, especialmente por el accionar de buscadores de oro con

Figura 7. Vista de la Estructura 5, posible almacén, desde el Sur. Foto: OHL.

detectores, que han abierto agujeros en las paredes, y derrumbado muros.

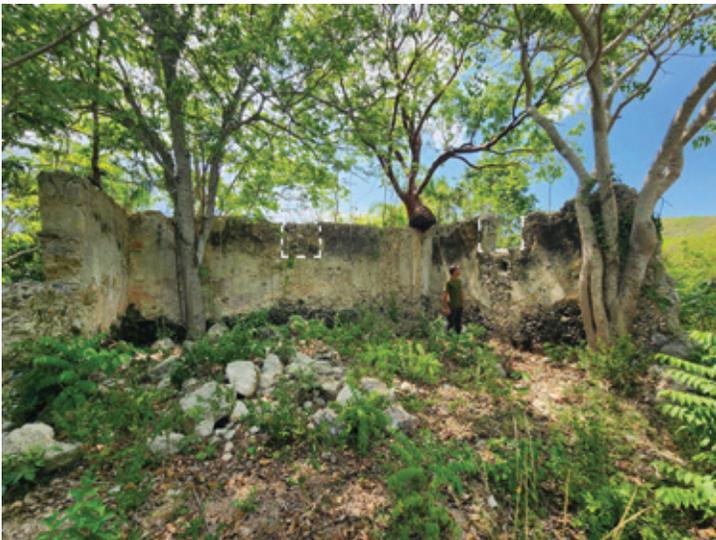
Al oeste de esta estructura se encuentra la número 8. Constituye una estructura de seis metros de ancho y casi ocho de largo, con tres ventanas pequeñas (~80cm de lado) en altura (1,90 m desde el piso) (Figura 8). Las ventanas se encuentran en los lados norte, oeste y sur. El lado este se encuentra mayormente derrumbado, con un fragmento de muro que dobla hacia el sur desde el lado norte. La ventana del lado oeste se encuentra tapiada. Y se observa un muro divisorio (este-oeste), derrumbado, que en la actualidad mide 45 cm de altura. Este muro parece haber dividido el espacio en dos dependencias, por sobre la ventana tapiada.

Figura 8. Vista de la Estructura 8 desde el este. Señalada al centro se observa la ventana tapiada y a la derecha otra de las ventanas en altura. Foto: OHL.

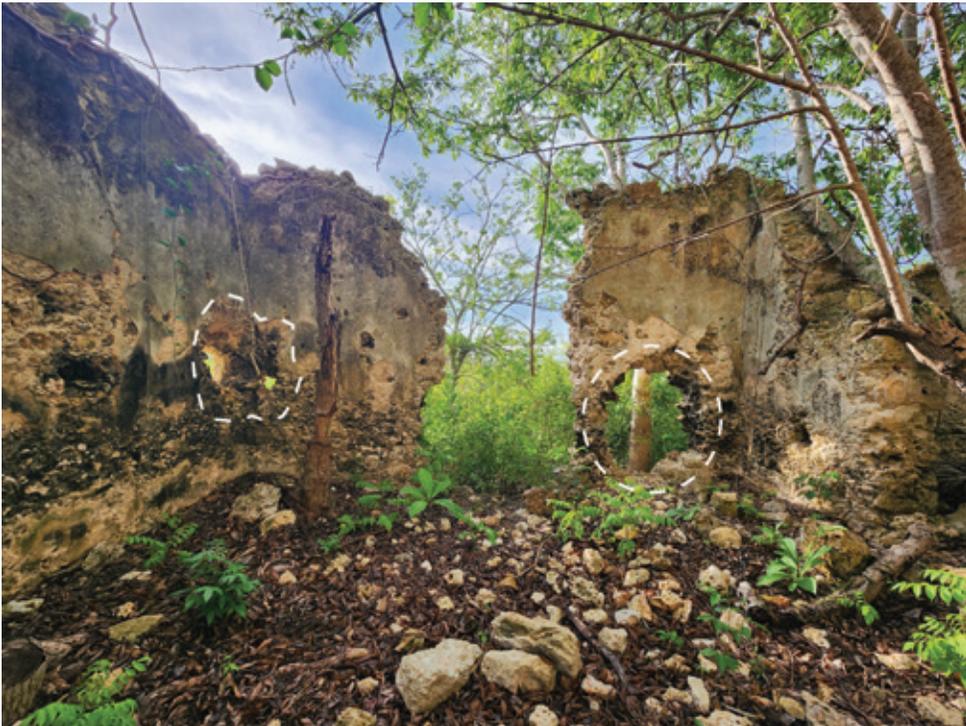
Un aspecto de interés es el estado de conservación de las estructuras arqueológicas. Si bien se observan afectaciones antrópicas y naturales significativas, en el sitio se conservan gran parte de las estructuras y sus contextos. Sin embargo, se observa un patrón de destrucción de los sitios producto del saqueo. Estos se manifiestan como agujeros en las paredes (Figura 12) o en los pisos (Figura 4) y están relacionados con el uso de detectores de metales para buscar oro. Esta es una práctica común en las zonas rurales cubanas, que ha afectado un sinnúmero de sitios arqueológicos.

Figura 12. Agujeros en los paramentos históricos como consecuencia del saqueo de sitios arqueológicos con detectores de metales. Foto: OHL.

Paradójicamente, el inventario de sitios arqueológicos en Cuba, primer paso para conocer el patrimonio que debe ser protegido, se ha enfocado tradicionalmente en los contextos aborígenes, dejando de lado los sitios históricos como son las ruinas de plantaciones, fortificaciones y campos de batalla. No obstante, son estos últimos sitios los más expoliados por buscadores de tesoros o de otros artefactos susceptibles de ser vendidos como antigüedades en las redes sociales, una práctica que está en ascenso en el país. En el caso del cafetal San Agustín, el impacto negativo del saqueo ha provocado el derrumbe de muros y afectado contextos arqueológicos sub-superficiales. Las medidas tomadas por el Grupo Guamacaro en este sentido, como es la limpieza del sitio y el trabajo con la comunidad para incentivar la protección del patrimonio local y su valor, han ido dando resultados alentadores. Esta documentación servirá no solo para conocer mejor el patrimonio a proteger, sino también para monitorear los daños en el sitio y evaluar su progresión.
