# LA ARQUITECTURA DOMÉSTICA SANTIAGUERA DEL SIGLO XIX

Enrique Wanton  
Noemy Bárzana

La imagen singular del Centro Histórico urbano de Santiago de Cuba está determinada en gran medida por sus construcciones domésticas de la etapa colonial.

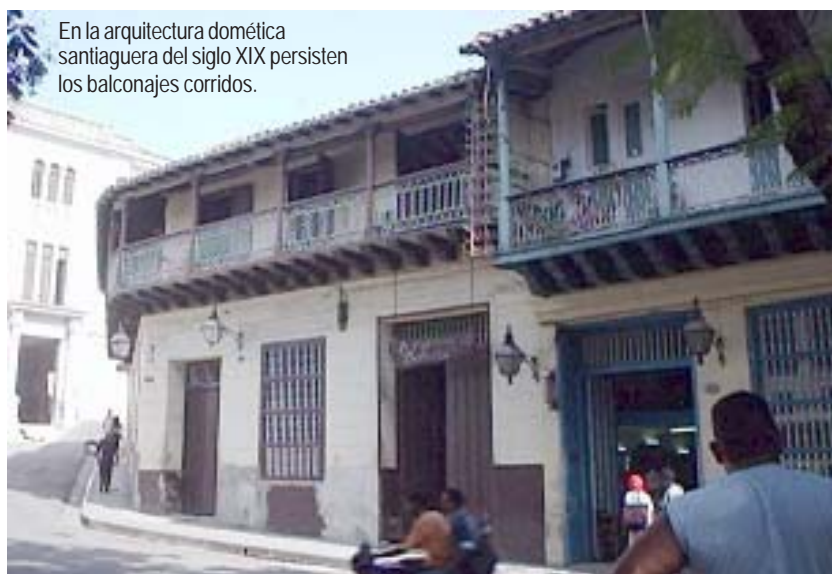
En la arquitectura doméstica santiaguera del siglo XIX persisten los balconajes corridos.

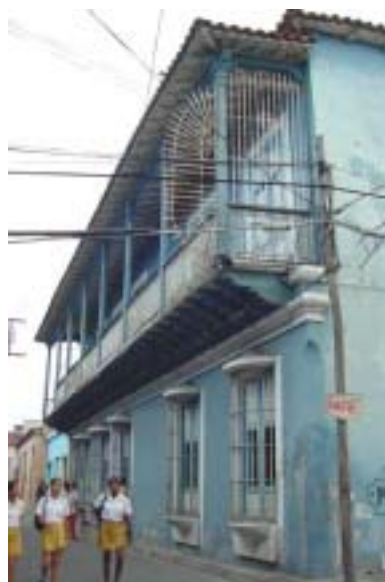
Vivienda de transición al neoclásico

- La vivienda de transición al neoclásico. Esta tendencia se desarrolla en la primera mitad del siglo.
- La vivienda de influencia neoclásica. Esta variante se desarrolla en la segunda mitad del siglo XIX.

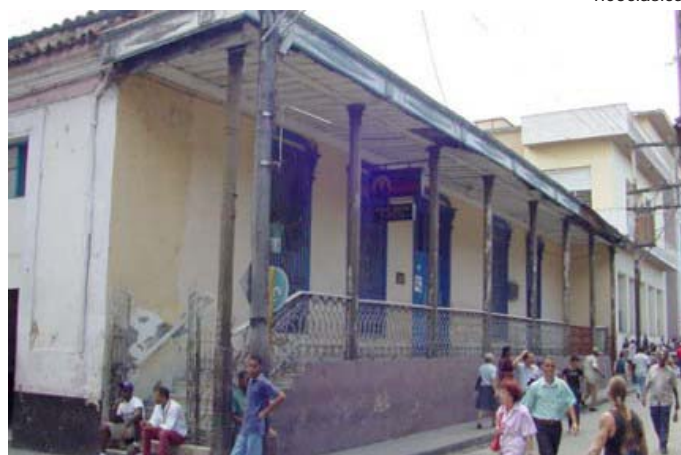
Vivienda de influencia neoclásica.

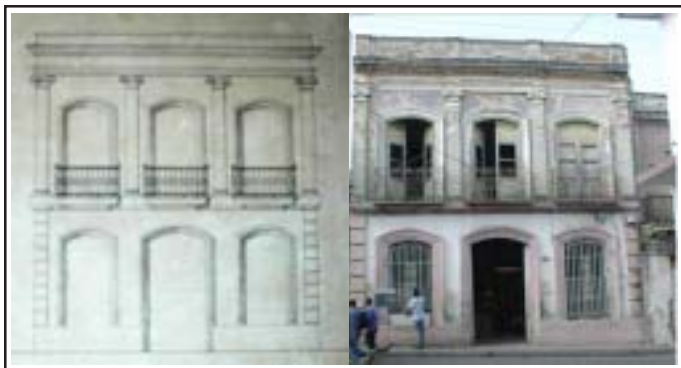
Ejemplo de correspondencia total.

- Correspondencia total (**T**): Se trata de la misma edificación exactamente igual o con ligeras diferencias en elementos, los cuales no definen un cambio sustancial en su imagen.
- Correspondencia parcial (a) (**Pa**): Se trata de la misma edificación con cambios que varían su composición sin ser demasiado diferentes en esencia.
- Correspondencia parcial (b) (**Pb**): Se trata de una edificación colonial, pero tiene variaciones en el diseño, mutilaciones o añadidos que transforman su imagen en gran medida, aunque se aprecian señales de la existencia del elemento componente original.
- Correspondencia nula (**N**): Es una edificación que coincide con la ubicación de acuerdo con las referencias, pero está totalmente transformada. En estos casos se obvió el análisis de sus componentes por separado.

Si se parte de que en cada uno de los lotes que se ubicaron existe o existió una construcción doméstica del siglo XIX, se trata de una situación preocupante, porque la correspondencia total 7 % y parcial (a) 30 %, muestra niveles de integridad muy bajos, refiriendo esta conclusión solo a la conservación de sus componentes formales y no a su estado técnico-constructivo.

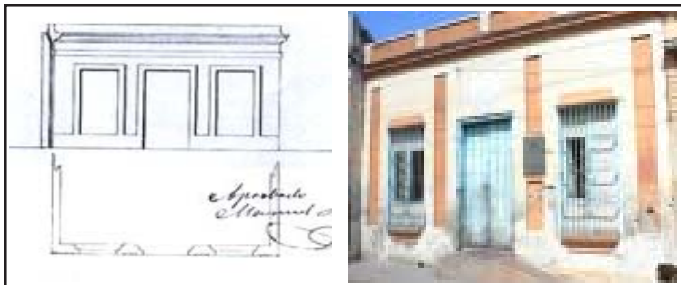
Ejemplo de correspondencia parcial (a).

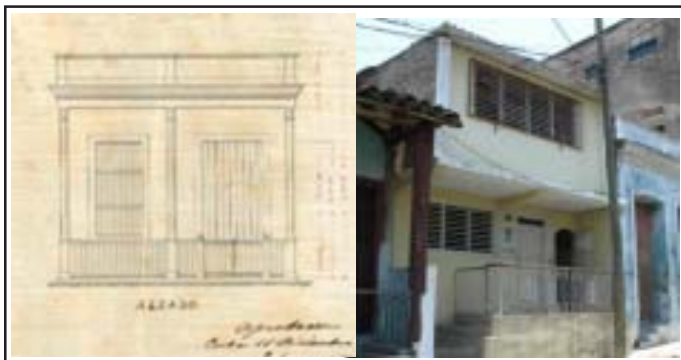
Ejemplo de correspondencia nula.

En cambio, la correspondencia nula raras veces se da por la existencia de un edificio de la colonia diferente, en general se da por la existencia de uno nuevo de la etapa republicana o revolucionaria que sustituyó a la antigua construcción, o su fachada.

La correspondencia parcial (b) (27 %), muestra gran transformación, y la correspondencia nula (43 %) han sido sustituidas, demolidas o severamente devaluadas. En resumen si se evaluara el total de estas a nivel del Centro Histórico urbano a través de este patrón, pudiera diagnosticarse que su desaparición es un proceso progresivo.
