Catálogo de soluciones constructivas para la conservación por medios propios en el Centro Histórico de Bayamo

Catalog of Constructive Solutions for the Conservation by own Means in the Historic Center of Bayamo

Adriel Pompa Magón y Ada Esther Portero Ricol

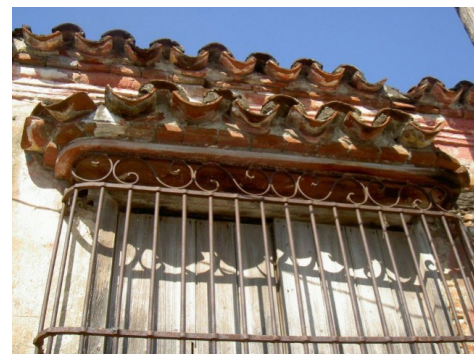
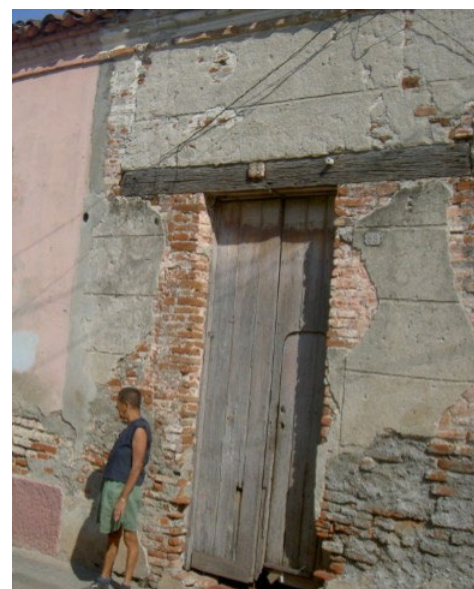
Figuras 1 y 2. Vivienda de calle Carlos Manuel de Céspedes número 9.

Todo esto provoca una falta de identidad y de arraigo de las personas que habitan la zona y con ello, la emigración de las familias con menos recursos hacia la periferia de la ciudad, en contraposición a los criterios de sostenibilidad de los centros históricos, que según varios autores, deben caracterizarse por la integridad, la equidad, la heterogeneidad y la participación. [2] (Figuras 1 y 2)

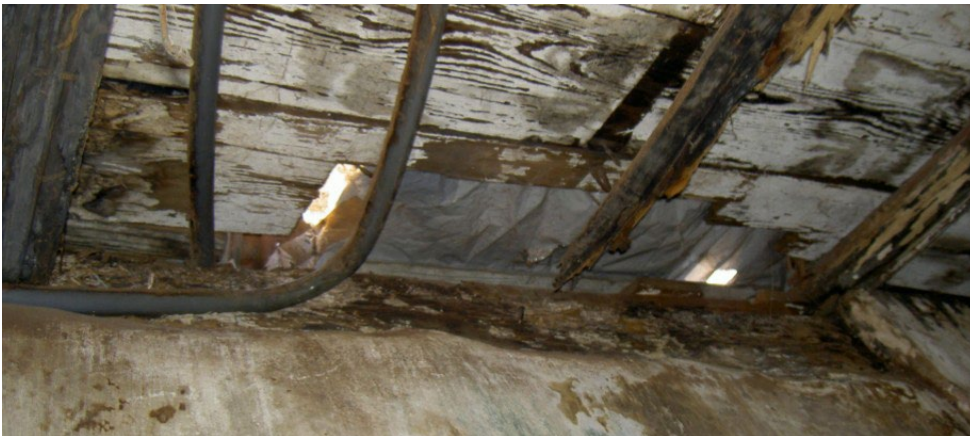
Figura 4. Pudrición en las fognaduras de las varas de madera. Fuente autores.

Todo esto ha sido causado por el asentamiento diferencial continuo y el empuje horizontal del terreno por la erosión que provoca el río Bayamo (principalmente se manifiesta en las viviendas de la calle Máximo Gómez), filtraciones a través de la cubierta, regímenes inadecuados de uso y explotación, la erosión provocada por el agua y el viento, el envejecimiento de los materiales y la falta de mantenimiento. (Figuras 3, 4 y 5)

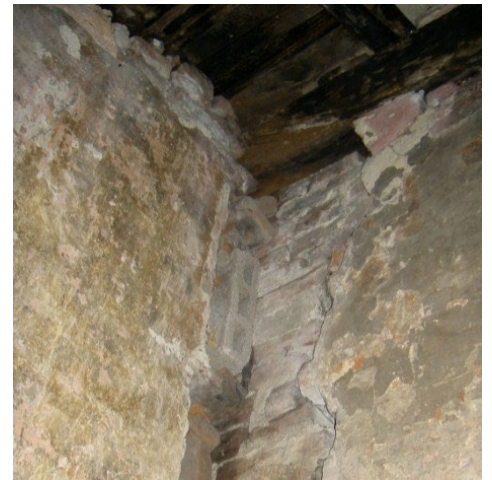
Figura 3. Grietas en muros. Fuente autores

Las principales alteraciones que afectan a las viviendas objeto del estudio son: grietas en los cimientos corridos, grietas verticales, a 45° y horizontales; manchas de humedad y pérdida de revestimiento en muros; pudrición en la base de los horcones de madera, manchas de humedad, perforaciones y pérdida de masa, pudrición en las intersecciones en los elementos estructurales horizontales de madera; pudriciones y grietas en las fognaduras e intermedio de las varas (se refiere a las vigas del techo pero conformadas de madera rolliza) de madera rolliza y aserrada; pérdida de la función impermeable, derrumbes parciales y totales de las cubiertas, y modificaciones a las tipologías de edificios.

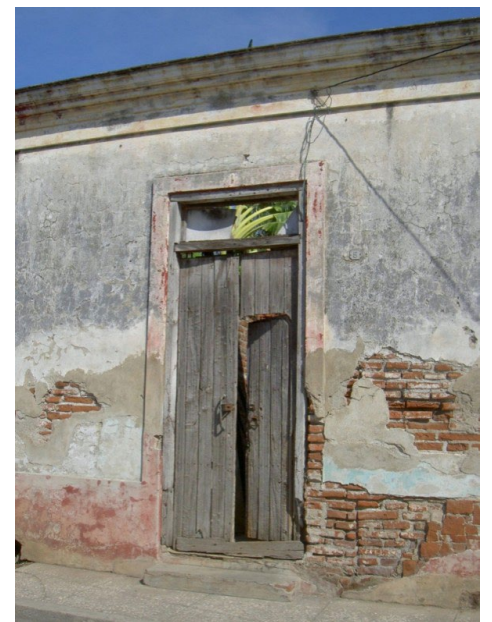
Figura 5. Pérdida del revestimiento en muros. Fuente autores.

Como tratamiento a la pérdida del revestimiento y la sección transversal en los muros, se propone la reposición de la zona afectada con mortero y pedazos de ladrillos. El costo inicial y anual dependerá del grado de afectación que presente el muro.
