## Una nueva lectura del antiguo convento de Santa Clara de Asís desde la arqueología y la historiografía

**Resumen:** Este trabajo propone una nueva lectura de la historia del edificio del antiguo convento de Santa Clara de Asís de la Habana Vieja, sede del Centro Nacional de Conservación, Restauración y Museología (CENCREM). Durante los últimos siete años las investigaciones fundamentales realizadas en el convento han estado dedicadas a las instalaciones hidráulicas del primer claustro y los cambios constructivos del tercero. El objetivo principal de esta investigación es el de explicar la evolución del edificio conventual a través de los cambios constructivos y tecnológicos ocurridos en el mismo. Los resultados de estos trabajos han permitido establecer los cambios ocurridos en dos de los tres claustros, referidos a momentos en los cuales se agrandó y modernizó el primero, se transformó en capilla un local en el tercero, así como a la construcción y evolución tecnológica de los sistemas hidráulicos.

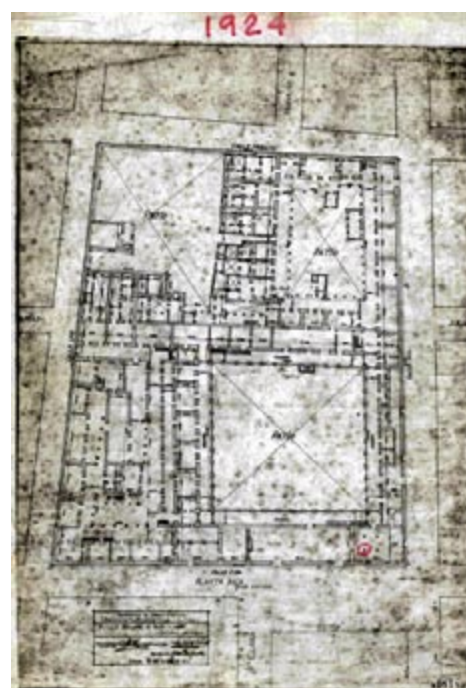
Figura 1. Plano del edificio levantado en 1924 por el Ministerio de Obras Públicas.

Se reconoce además la importancia que ha tenido en el desarrollo de esta investigación el plano del edificio levantado en 1924 por el Secretariado de Obras Públicas [6] (figura 1), usufructuario a partir de entonces del inmueble. Este plano refleja todos los detalles del edificio tal cual se encontraba al ser abandonado por las monjas clarisas y como se verá en lo adelante, muchos de estos detalles han sido orientadores de la investigación arqueológica, integrados con la prospección detenida del mismo.

Esta excavación parietal fue realizada muy puntualmente sobre la base de la lectura del plano del 1924 de Obras Públicas, en la zona en que aparece una estructura semicircular representada, sin que entonces se le pudiera identificar claramente. Detalle relevante es que para la fecha de este levantamiento (1924) todavía esta estructura estaba íntegra.

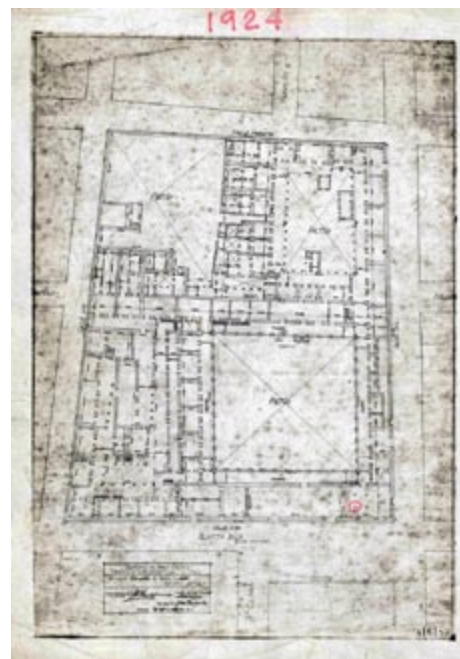
Figura 1. Plano del edificio levantado en 1924 por el Ministerio de Obras Públicas.

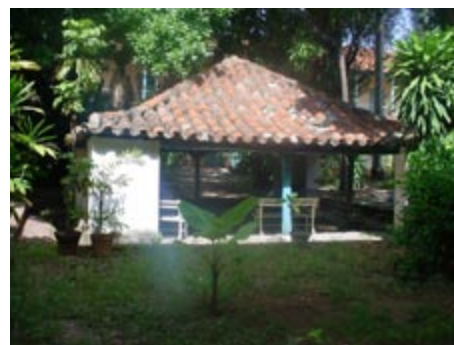
Figura 2. Antiguo lavadero.

En la esquina sudeste del patio se alza una estructura de planta cuadrangular, con techo a cuatro aguas de madera y cubierto por tejas criollas de barro, identificada por el historiador Pedro Herrera (comunicación personal, 2005) como un cobertizo donde se ubicaba un antiguo lavadero de la comunidad, identificación que resulta lógica, pues sus características constructivas sugieren en última instancia la función de recolectar aguas, pluviales o de desecho, para su posterior evacuación a través de un canal perimetral construido con ladrillos tipo “panetela” y sillares de roca caliza (figura 2). Se observan en este canal evidencias de dos momentos constructivos: el primero conforma el cuerpo propiamente dicho del canal de sección trapezoidal, construido con los ladrillos “panetela” de barro cocido, por debajo del piso original del área techada, mientras que, sobre el borde exterior del canal se alza un muro de cuatro hiladas de ladrillo de barro cocido (0,27 X 0,13 X 0,06 m), alcanzando la altura del piso de ocupación actual del patio, compuesto en lo esencial de suelo vegetal, a la que le sirven de contención. Un detalle revelador acerca de este cobertizo es que está construido con elementos de madera reutilizados, lo que sugiere que se construyó después de ocurrida alguna transformación en el primer claustro.

Aunque los trabajos de excavación no han comenzado en esta estructura se ubicó en la prospección una caja de agua soterrada construida con mampuestos ubicada en el lado oeste de la misma, cubierta en la actualidad por un techo de hormigón a nivel del piso de tierra del patio con un registro con tapa circular de hierro fundido, lo que indica acciones realizadas en el siglo XX. En la pared este de esta caja se ubica un canal de sección rectangular construido con ladrillos y lajas de piedra que la conecta con el canal perimetral ya descrito del lavadero, lo que sugiere que este receptáculo actuaba como sumidero, para la eliminación de las aguas residuales a través del suelo y la retención de los sólidos.

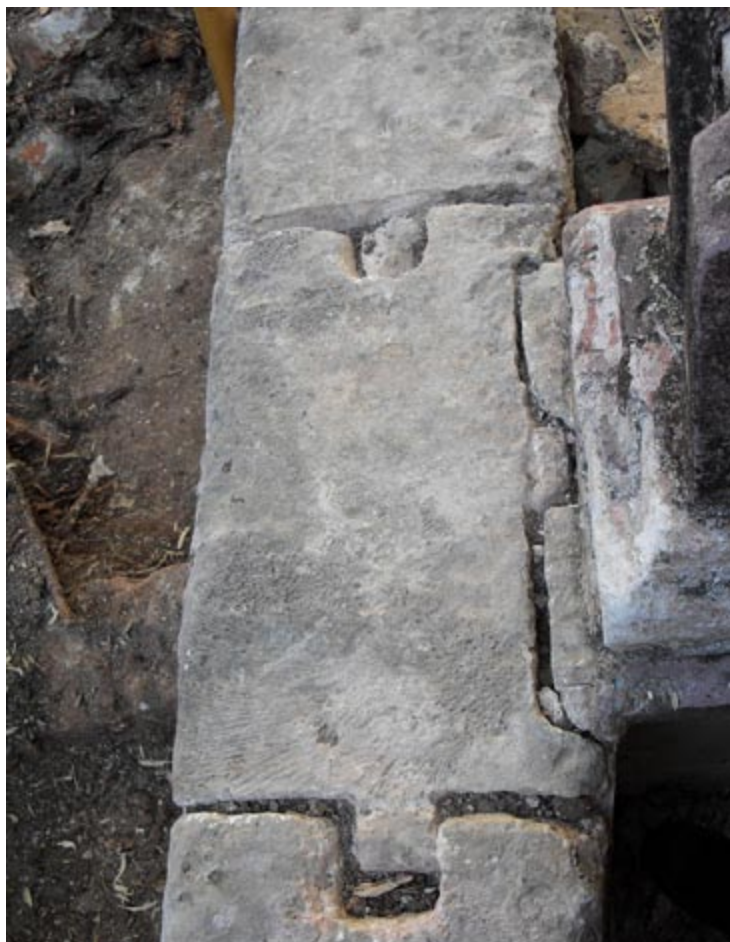
machihembrado de cada una de sus piezas, lo que garantiza un perfecto ajuste y una mayor resistencia a la presión del líquido (figura 3). Está compuesta de un pilar central que divide en dos al vaso de planta rectangular; el pilar consta de pilastra y retropilastras a las que se adosan dos aletones y se halla rematado por un capitel moldurado encima del que se encontró un triángulo equilátero que concluye en un aditamento que, visto en planta, es una cruz de brazos iguales. En cuanto al vaso, su eje mayor se orienta siguiendo la línea este-oeste y se halla rematado en todo su borde superior y el inferior por una moldura. En el lado oeste del pilar se halla un pequeño nicho, lo que indica el frente de la fuente (figura 4).

Figura 3. Detalle del sistema machihembrado para unir los elementos de la fuente.

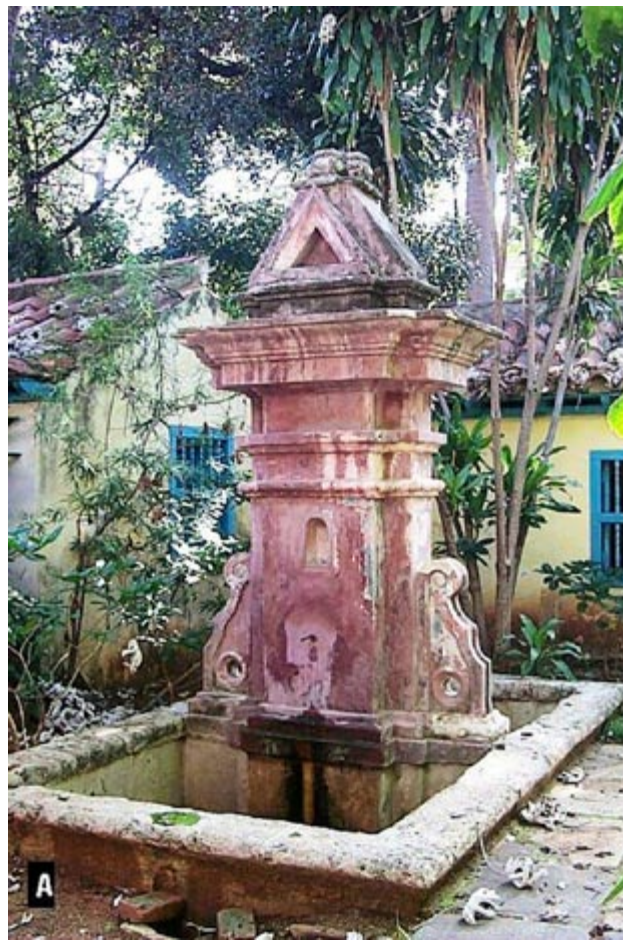
Figura 4. Vista general de la Fuente de la Samaritana antes de la intervención.

Analizando comparativamente las características constructivas y la ubicación actual de la fuente, tal cual ha llegado hasta nosotros, queda clasificada como una fuente ornamental con su tanque o vaso colocado sobre el nivel del terreno, de lo que se infiere que el proceso de llenado no pudo ocurrir utilizando la conducción por derrame libre, característica de las zanjás o acequias que llevaban el agua del primer acueducto habanero, La Zanja Real, por dentro de la ciudad entre 1592 y 1708, año en que comenzó la construcción de la fuente de La Plaza Nueva, primera de la urbe. [7]

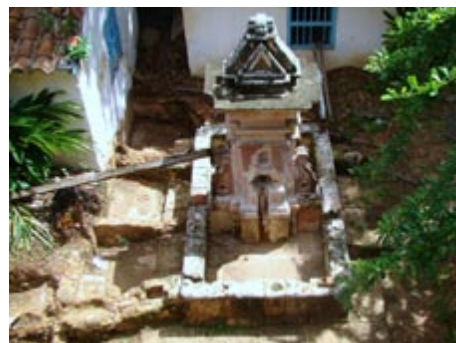
Figura 7. Vista de la fuente con alguna de las pocetas asociadas

Se constató como resultado de las excavaciones, la presencia de una línea de tuberías de barro (figura 5) proveniente del sur de la fuente, relacionada con la Zanja Real que entra al pilón central por debajo del piso exterior y que se conecta con una tubería de plomo que asciende por el interior del pilón hasta una esfera de plomo (cámara de distribución) (figura 6) que alimenta ocho surtidores que vierten a los dos vasos de la fuente y a seis pocetas que se adosan por el exterior del vaso. (Figura 7)

Esta fuente, además, se integraba a un sistema de conducción de agua hacia estructuras en forma de pocetas que funcionaban como baños, convenientemente cubiertas por construcciones techadas a dos aguas; el agua desde el vaso de la fuente era acarreada a través de tuberías de plomo (figura 8) hasta cajas de agua desde donde continuaban conductoras hechas con tuberías de barro cocido, todo esta instalación acomodada y protegida por igual número de muros de mampostería. (Figura 9) Los hallazgos evidencian la existencia de un sexto canal similar en apariencia a los antes descritos, el cual apenas conserva elementos que permitan establecer su misma funcionalidad debido a alteraciones antrópicas, al rebajarse parte de este para insertar una tubería en algún momento del siglo XX, pero en campañas sucesivas se pretende identificar la ubicación de un sexto baño al que debe estar asociado. Esta distribución de estructuras, muros y conductoras, identifica claramente este sector del patio como área de actividad, en el que se utilizaba el agua para diferentes funciones dentro de la vida cotidiana del convento, tales como el baño personal, el lavado de las ropas y la purificación corporal antes del ingreso al templo.

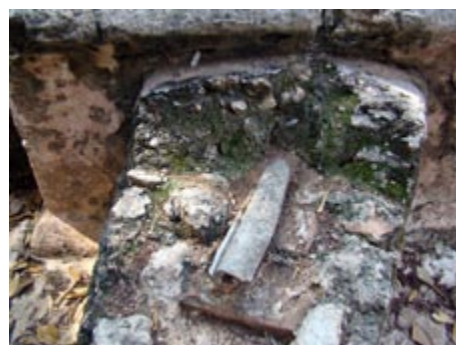
Figura 8. Tubería de plomo asociada a un conducto.

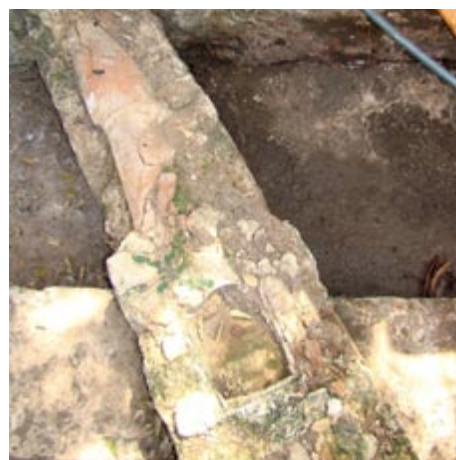
Figura 9. Conducto que une el vaso de la fuente con un baño.

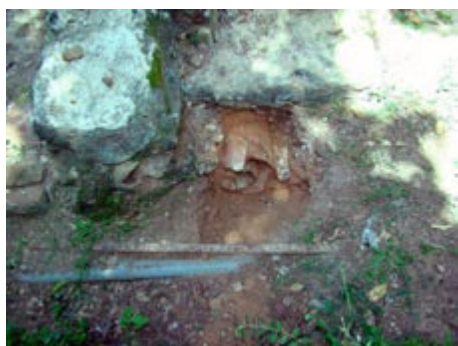
Figura 5. Conducto de abasto a la fuente.

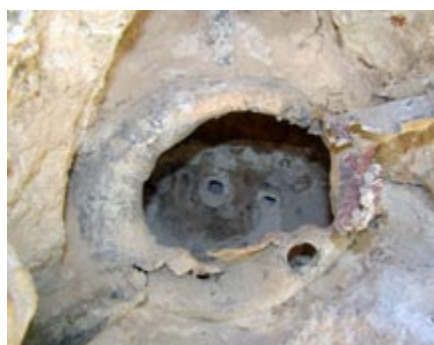
Figura 6. Esfera de plomo que colecta y reparte el agua a los surtidores..

de distribución del pilón alimenta ocho surtidores que vierten en los dos vasos de la fuente y en las seis pocetas asociadas a la misma. Un segundo momento de utilización de la fuente está relacionado con un sistema diferente de alimentación constituido por tuberías de hierro, incluido un tragante y que con toda probabilidad está asociado con el Acueducto de Albear.

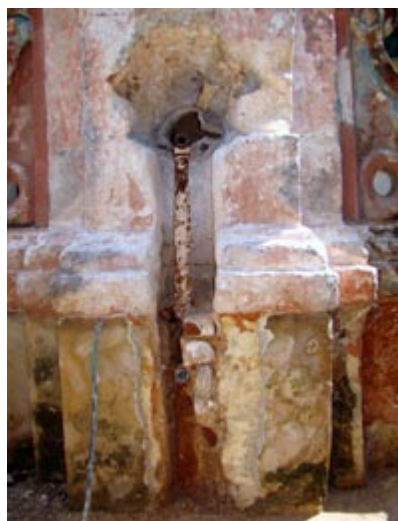
Figura 10. Tubería de hierro insertada en pilón de la fuente.

La puesta en funcionamiento del acueducto de Albear se ve reflejada en la fuente a través de las transformaciones que se realizan para adecuarla a este nuevo sistema. Para ello se sellan con cal y arena la totalidad de los surtidores de plomo y la entrada de abasto, que se resuelve entonces insertando una tubería de hierro de 4 cm de diámetro en el centro de la cara oeste del pilón con dos salidas de agua, la superior a 94,5 cm de altura del nivel de piso

actual del vaso de la fuente y la otra a 40 cm. (Figura 10) También se inserta un desagüe del mismo material, localizado en la actualidad a 8 cm debajo del nivel de piso (figura 11), lo que indica que para ese momento la profundidad del vaso era mayor. Formando parte del mortero que se empleó en esta remodelación se encontraron durante la campaña del año 2010, fragmentos de loza inglesa con una cronología entre 1820 y 1860, [8] (figura 12) lo que permitió establecer el fechado de estas acciones en la segunda mitad del siglo XIX. También se realizó una perforación al nivel del piso en el extremo norte del pilón para permitir la conexión entre ambos vasos.

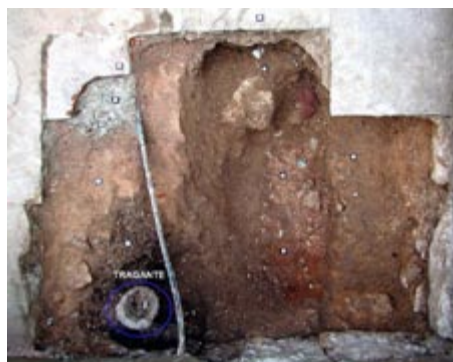
Figura 11. Vista en planta de excavación interior del vaso.

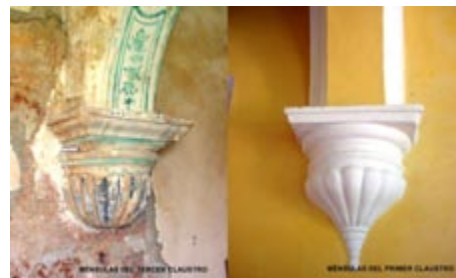
Figura 15. Ménsulas estilo Plaza Vieja

Este local está caracterizado por la presencia de dos arcos rebajados que se apoyan en ménsulas estilo Plaza Vieja. Estos arcos aparecen decorados con motivos florales de color azul, realizados al fresco sobre boceto previo a grafito y coinciden, en anchura, con los presentes en el primer claustro, donde también se encuentran ménsulas del mismo estilo, seguramente contemporáneas (figura 15). En primera instancia, la presencia de estos arcos en este local lo singulariza dentro de los espacios del edificio conventual y había sugerido durante la prospección, la posibilidad de que se estuviera en presencia de un área con una función diferenciada. La hipótesis de que se tratara de una capilla orientó el proceso de excavaciones como se verá a continuación. Un segundo elemento que reforzaba la hipótesis del posible uso de este local con fines religiosos, fue, en primer lugar la representación en el plano del 1924 de Obras Públicas, de una estructura semicircular en el muro A, sin que entonces los autores pudieran identificar claramente su función (figura 16). En segundo lugar, en este local aparece un muro o tabique que lo divide, ubicado en la posición del segundo arco, siguiendo el sentido este-oeste, del que no se observaba el menor vestigio en ocasión de la prospección del local.

- El uso, en el local mencionado del tercer claustro, de ménsulas de estilo Plaza Vieja como arranque de los dos arcos, al igual que ocurre en los arcos del primer claustro, marca cronológicamente la simultaneidad de las transformaciones de este local y del primer claustro, en la segunda mitad del siglo XVIII o comienzos del siguiente.

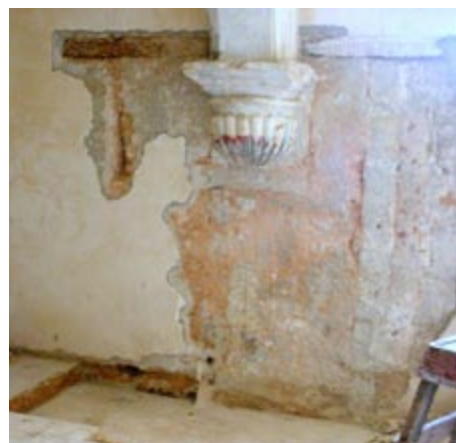
Figura 17. Ménsula y arranque del arco insertados en un vano tapiado.

Las excavaciones parietales pusieron en evidencia que el segundo arco (UE 5), situado al oeste del local está construido sobre un antiguo vano de puerta, del que se conserva, debajo de las capas de revestimiento, el dintel de madera, lo que demuestra un momento constructivo anterior (figura 17).

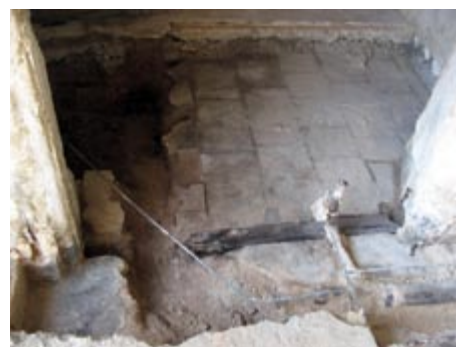
Figura 18. Pavimento de losas isleñas.

En las ménsulas de las que arranca este arco quedan evidencias de un tabique donde debió ir colocado el imprescindible tabique enrejado a través de la cual las monjas observaban la misa y recibían la comunión sin tener contacto directo con el capellán que la oficiaba. Asociado a estos arcos se localizó (UE 2) un nivel de piso de lozas isleñas consistente con la altura que marcan las ménsulas, piso presente hasta la zona del segundo arco (figura 18).

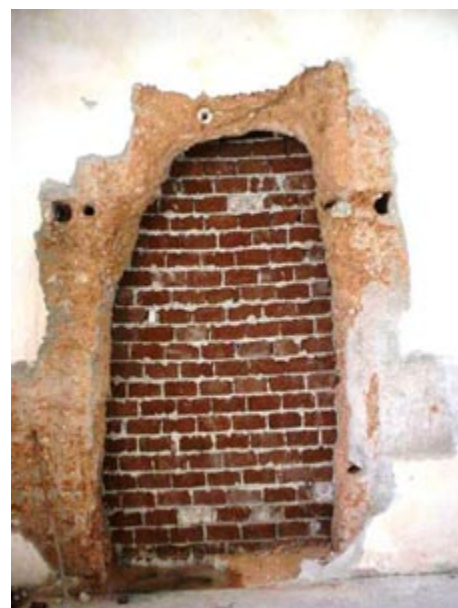
Figura 19. Huella del emplazamiento del retablo.

En el desarrollo de la Unidad de excavación número 8, ejecutada en el muro 13, que cierra el extremo oeste del local, se descubrió un área con un faltante considerable en el tapial que lo constituye. Este faltante había sido tapiado con una capa de ladrillos y mortero de revestimiento. Asociado a este hueco, se localizan varias perforaciones (además de las huellas de las agujas del molde del tapial) que sugieren la posibilidad de anclaje de una

estructura o mueble insertado en el mismo, que por su ubicación espacial debió ser el retablo (figura 19).

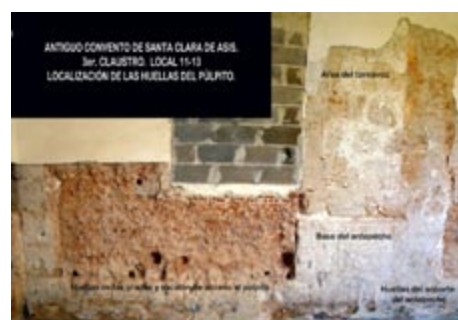
Figura 20. Huellas del púlpito.

Un nuevo elemento que reforzó la hipótesis del posible uso de este local con fines religiosos, fue la presencia, en una de las rafas de roca caliza del muro A de huellas de un púlpito, las estructuras de soporte y escalera de acceso (figuras 20 y 21).
