# FALLAS ESTRUCTURALES EN TORRES RETICULADAS PARA TELECOMUNICACIONES

**Vivian Elena Parnás**

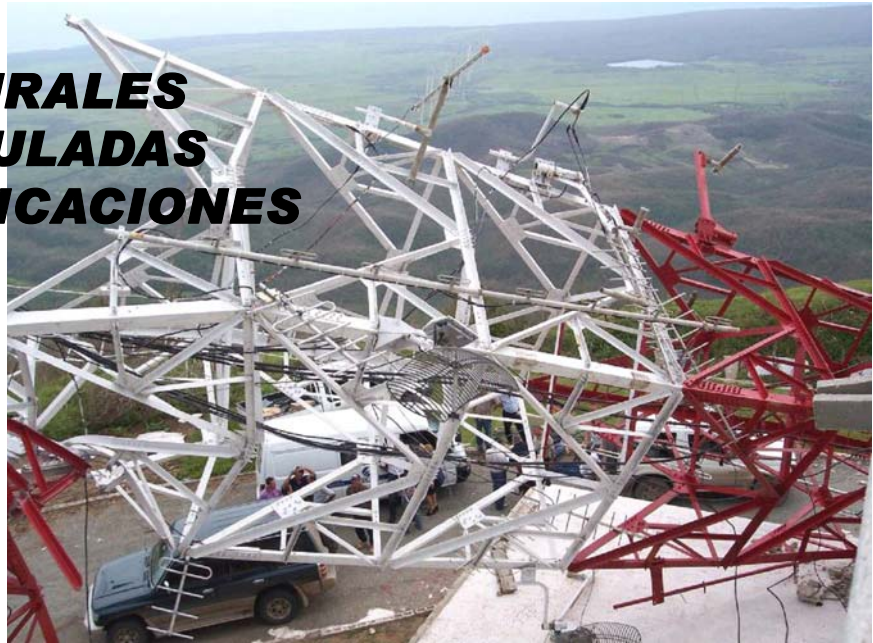
Torre autosoportada fallada  
ante paso de huracán.

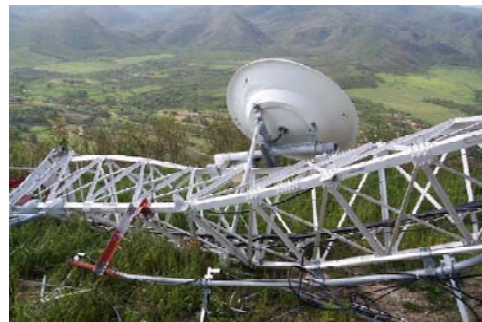
Torre atirantada fallada ante paso de huracán.

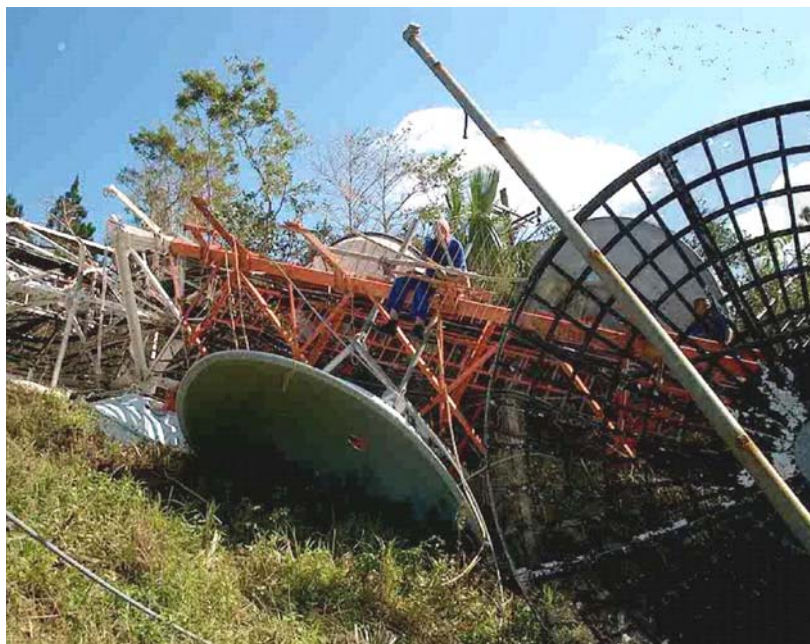
No puede establecerse una comparación entre la relación de solidez de las torres caídas y las totales del estudio ya que no se dispone de datos suficientes sobre número y dimensiones de antenas en las torres. Sin embargo el análisis de los datos encontrados, revela que las torres caídas se encontraban con un aumento de dicho valor debido a la presencia de gran cantidad de antenas sobre la estructura.

Presencia de antenas sobre torre colapsada.
