## Variables ambientales y la relación capilaridad-deterioro: viviendas coloniales del centro histórico de Santiago de Cuba

Environmental variables and capillarity-deterioration relationship: colonial buildings of the historic centre of Santiago de Cuba

Mayelin González Trujillo, Eduardo Beira Fontaine, Odalys Álvarez Rodríguez y Elsi María López Arias

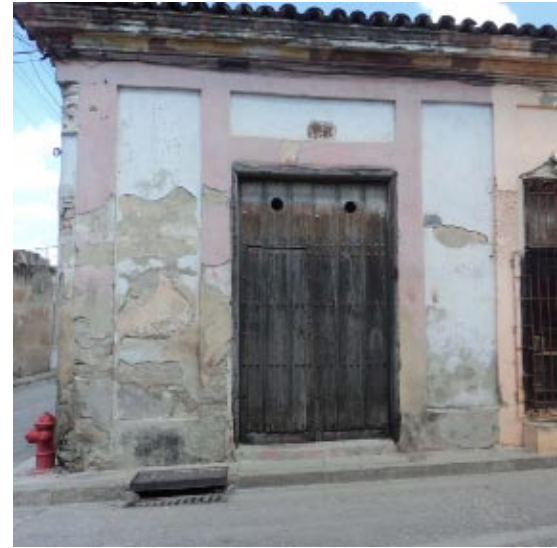
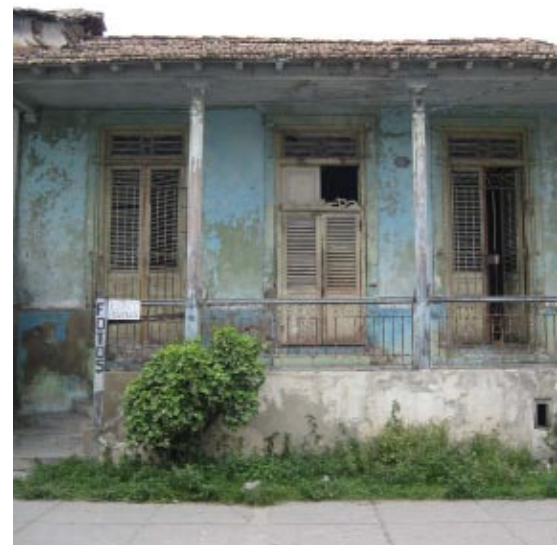
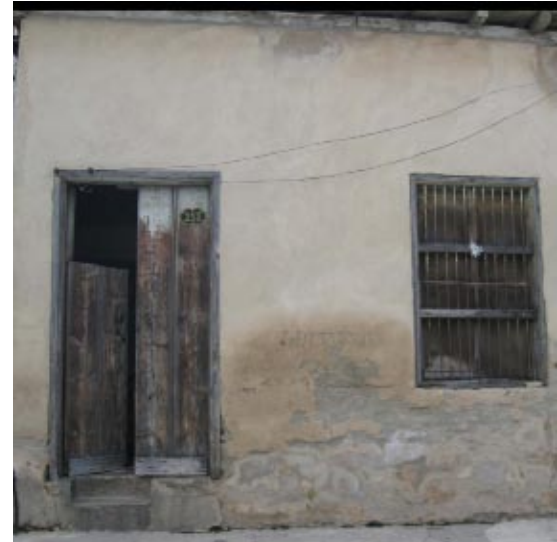
Figuras 1, 2 y 3. Efectos de la humedad capilar y el deterioro en viviendas coloniales. Fuente: autores.

En la figura 1, 2 y 3 se muestran viviendas coloniales deterioradas por los efectos de la humedad capilar. Ante esta situación, la Oficina del

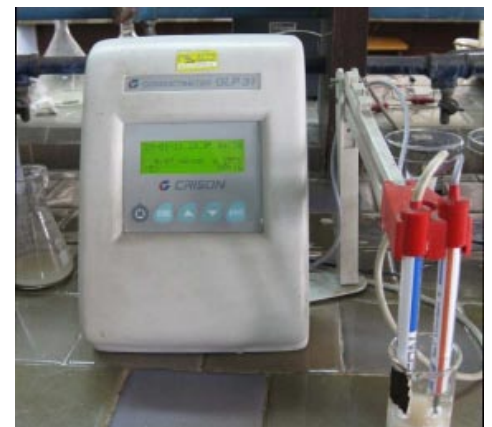
Figura 10. Conductímetro utilizado en las mediciones de conductividad eléctrica. Fuente: autores.

En esta investigación se midió la conductividad eléctrica en muestras tomadas en cada fachada de 22 edificaciones en estudio y se utilizó el conductímetro tipo GLP 31, No. 2185752 (figura 10).
