## Diagnóstico del arbolado viario de El Vedado: composición, distribución y conflictos con el espacio construido

### El Vedado's Tree-lined Streets and Built Space: Composition, Distribution and Conflicts

Larisa Castillo Rodríguez y José Carlos Pastrana Falcón

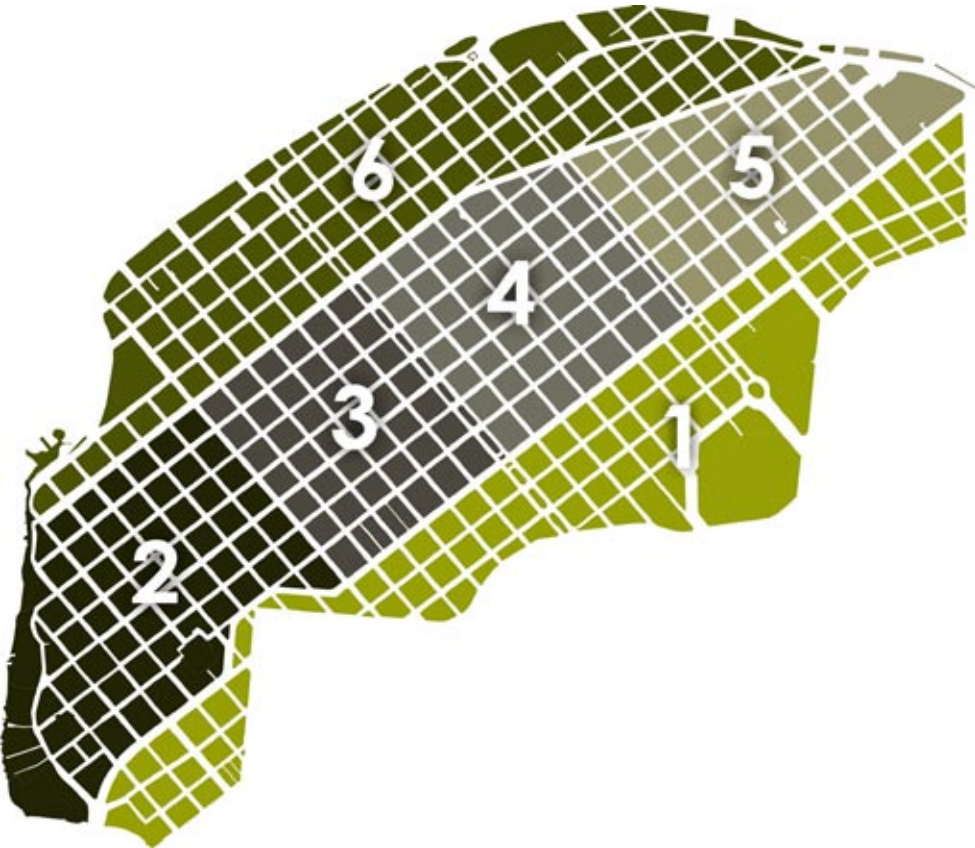
Figura 1: Subdivisión del área de estudio en 6 zonas Fuente: elaborado por los autores.

Para el desarrollo del diagnóstico se subdividió el área en 6 zonas, de las cuales se levantaron todas las especies vegetales localizadas en aceras y

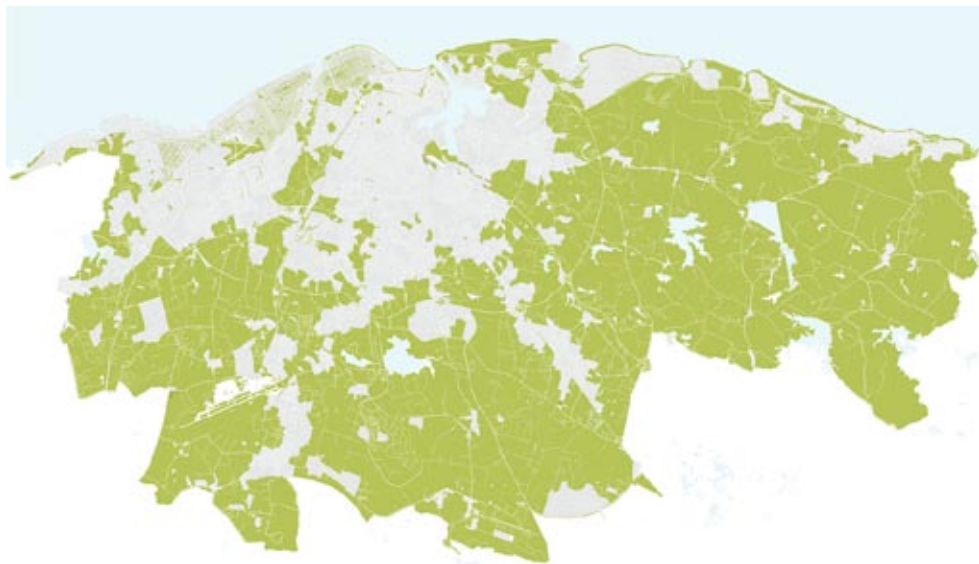
Figura 5: Principales áreas verdes urbanas presentes en La Habana. Fuente: elaborado por los autores a partir de plano base de Hernández, Liset & Dotres, Maryla.

de principal consideración. "Los paisajes, como las personas, raramente se encuentran solos. Todo paisaje se encuentra unido con otros en una extensa red de interdependencias que abarca todo el planeta Tierra. Todo está relacionado, en cierto nivel, con todo lo demás". [13] Por tal razón, los estudios en materias de paisajismo se realizan, por lo general, por grupos multidisciplinarios de especialistas en función de garantizar que los resultados sean más abarcadores y fiables. [14] La zona de El Vedado presenta un amplio grupo de sistemas verdes, internos y externos, (verdes en las márgenes del río Almendares, grandes parques urbanos, parques, plazas y plazuelas, jardines públicos y privados, además de patios e interiores de manzana) que interactúan en diferentes niveles; sin embargo, para este trabajo solo se analizó la vegetación presente en aceras y paseos. (Figura 5)

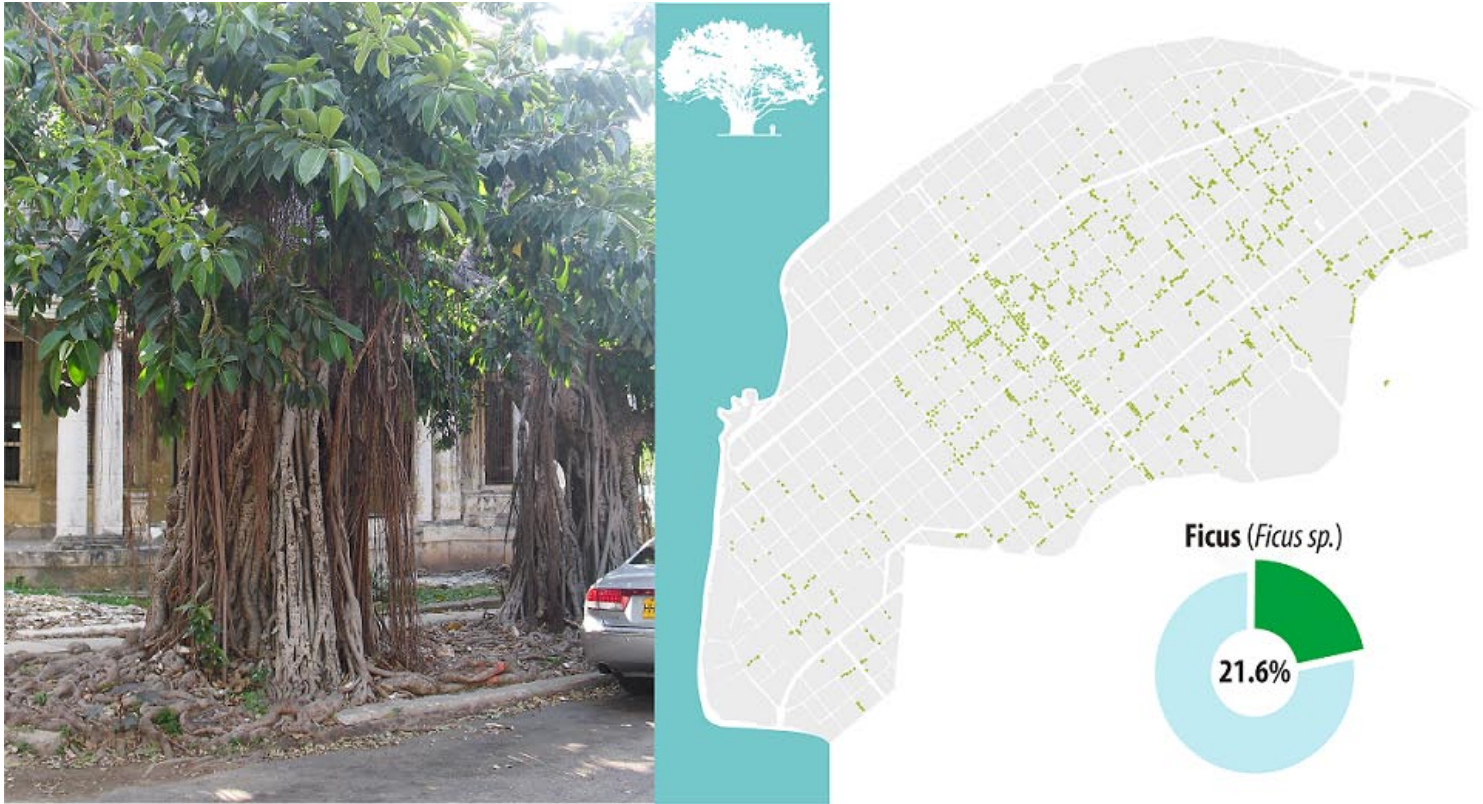
A pesar de la extensión del área llama la atención la poca diversidad de especies existentes. Es interesante señalar que la distribución del número de individuos, repartida entre el total de especies consideradas es muy heterogénea. Es decir, solamente unas pocas especies contienen un gran número de individuos y la mayoría presente muy pocos. En tal sentido, de las 49 encontradas, existen 3 que son dominantes en la zona debido al elevado número de individuos que presentan: los Ficus (Ficus benjamina, Ficus religiosa, Ficus microcarpa, Ficus elastica, Ficus lyrata, Ficus benghalensis, Ficus trigonata) con 1653 ejemplares, el Ocuje (Calophyllum antillanum) con 1109 y la Palma Adonidia (Adonidia merillii) con 604. (Figura 9)

Figura 9: Localización de los ejemplares del género *Ficus* presentes en aceras y paseos de El Vedado. Fuente: elaborado por los autores.

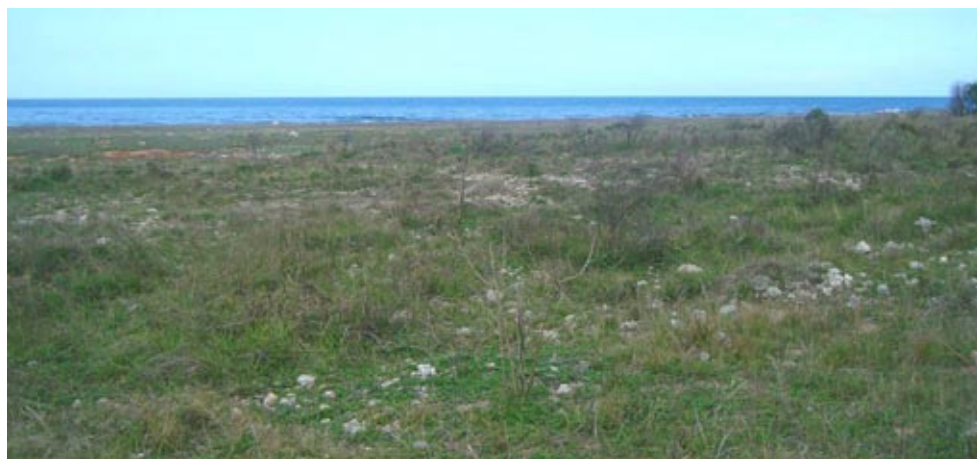
Figura 12: Imagen de la playa de “El Chivo”, costa rocosa, a modo de terrazas, donde las formaciones vegetales que naturalmente crecen no cuentan con la presencia de árboles. Fuente: cortesía Dr. Alberto Álvarez de Zayas.

Tal y como es conocido El Vedado fue urbanizado sobre una zona de terrazas marinas. Los suelos de esta franja costera son fersialíticos pardo rojizo arcillosos, húmedos carbonatados, arcillosos y esqueléticos y/o ferralíticos rojos sobre calizas. En ellos se identifican hasta 4 niveles de terrazas, cuya configuración es producto de diferentes momentos de emersión de la costa, uno cerca del nivel de la Calle Línea, otro más elevado en la Calle 17, un tercero en la Calle 23 y el más alto hacia el Castillo del Príncipe [30] figura 11). Antes de urbanizarse el territorio, y analizando las condiciones edáficas del sitio, se supone que en la terraza más baja debió existir una formación vegetal<sup>4</sup> conocida con el nombre de Vegetación de costa rocosa (figura 12). Estas formaciones presentan comunidades abiertas con suculentas algo mayores y pequeñas, arbustos achaparrados y herbáceas, por tanto, la siembra de árboles de gran porte en la zona se encuentra destinada al fracaso desde su misma concepción [31]. Por otra parte, la incidencia directa de inundaciones, spray salino y vientos afecta de manera directa la calidad de suelos y la estructura de los árboles respectivamente. (Figuras 13 y 14) En las zonas donde se presentan corredores eólicos la afectación es mayor puesto que las especies arbóreas que logren sobrevivir en un sitio de tales condiciones se ven sometidas al conocido “efecto bandera” [32, 33 y 34]. (Figura 15) Estos son algunos de los factores climáticos que inciden en que los sectores 5 y 6 posean tan baja densidad.

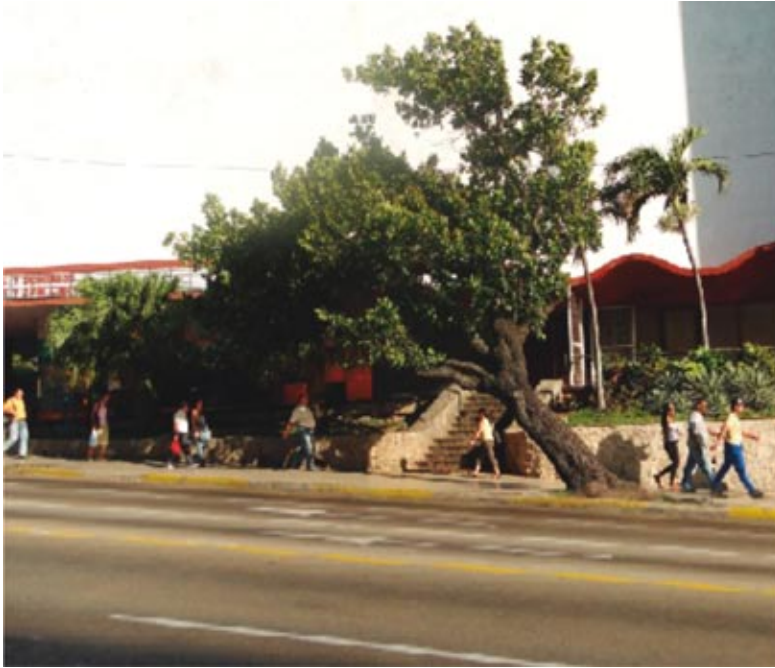
Figura 15: Imagen de árboles con efecto bandera en la calle 23, La Rampa. Fuente: tomada por los autores. Esquema de “efecto bandera” presente en los árboles por la acción directa del viento. Fuente: elaborado por los autores

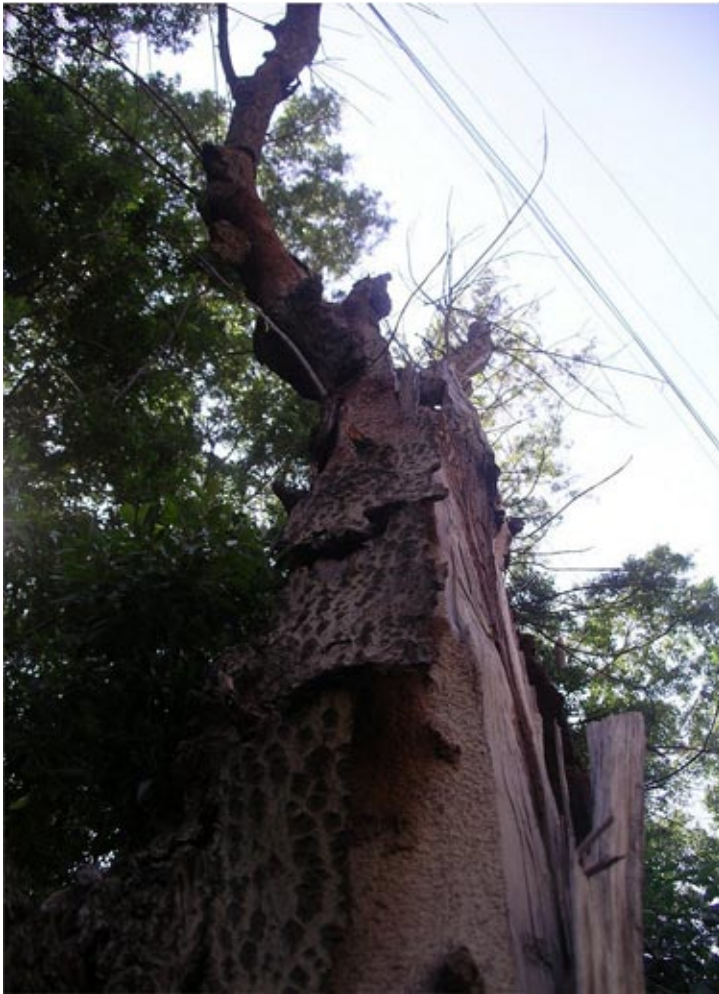
de las copas con un 92 %. Los problemas en los troncos están asociados a la presencia de heridas, provocadas por cortes inapropiados y sin tratamiento durante acciones de mantenimiento mal ejecutadas y otras por la acción de muchos residentes quienes realizan incisiones vasculares, conocidas como anillados, para, por diversas razones, provocar la muerte de los árboles. .

Figuras 19 y 20) Además, se observaron algunos casos de inclinación de los troncos debido, sobre todo, a que los árboles que crecen a pleno sol buscan la incidencia directa de la luz solar y tratan de alejarse de los obstáculos que se lo impiden. Otra razón encontrada para tales inclinaciones fueron las afectaciones, ya expuestas, inducidas por el viento, así como otras provocadas por la población.

Figura 19: Ejemplar de ocuje con un deficiente estado fitosanitario debido a la presencia de fitopatógenos en el tronco. Fuente: cortesía Adela M. Triana y Yanet Vázquez.

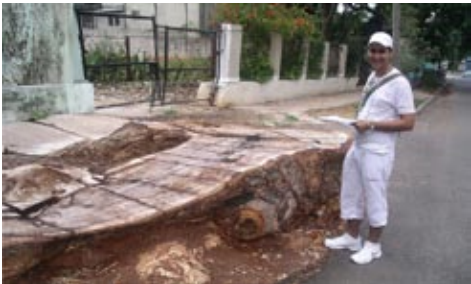
Figura 21: Tocón de un ejemplar de Ficus que afecta la imagen y el uso del espacio viario. Fuente: cortesía Adela M. Triana y Yanet Vázquez.

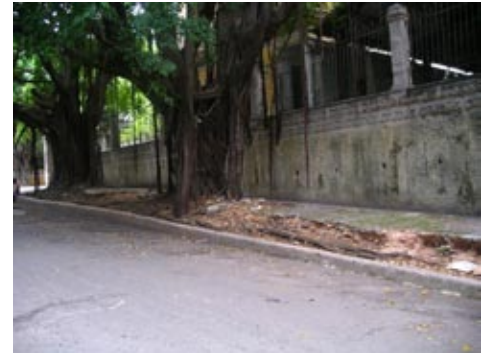
Figura 23: Ejemplo de parterre desnudo con problemas erosivos. Fuente: cortesía Adela M. Triana y Yanet Vázquez.

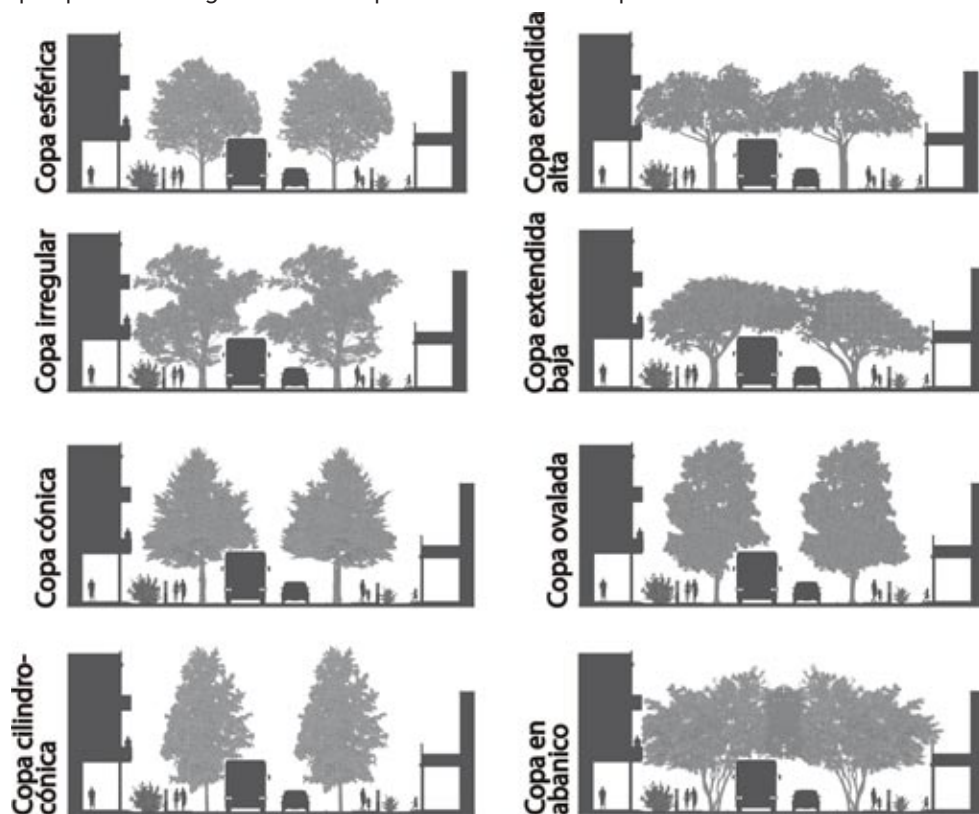
Con respecto a la forma de las copas es válido señalar que estas presentan diferencias en función del tipo de especie. El conocimiento de dichas diferencias constituye un aspecto de vital importancia en el diseño urbano debido a las modificaciones que son capaces de provocar en los espacios viarios. (Figura 29) En la zona analizada el 41.05 % de los árboles presentes en las aceras tienen la copa extendida, el 26.5 % ovalada, el 13.4 % irregular, el 8 % en abanico, el 6.63 % esférica, el 3.46 % cónico-irregular y el resto representa pequeños porcentajes de pendular y cilindro-cónica. Estos elevados valores de copas extendidas generan numerosos conflictos y problemas con el espacio circundante, dígase redes aéreas, cierres y edificaciones; y por ende, afectaciones en la misma copa. (Figura 30) Las especies con copas extendidas fueron los *Ficus*, los Almendros (*Terminalia catappa*), los Framboyanes rojos (*Delonix regia*), las Ceibas (*Ceiba pentandra*), los Guamá de México (*Lonchocarpus longystilis*) y las Carolinas (*Pachira insignis*). En el caso de las otras formas, ovaladas, esféricas, cilindro-cónicas, pendulares y en abanico, se comprobó que los conflictos se reducen; no así en el caso de algunos ejemplares de copas irregulares como Casuarinas (*Casuarina equisetifolia*) y Majaguas (*Taliparitis elatum*) que presentan grandes compromisos con el espacio construido.

Figura 29: Las diferencias en las formas de las copas de los árboles provocan variaciones en la percepción del espacio y en la interacción de la planta con el medio construido. Fuente: elaborado por los autores.

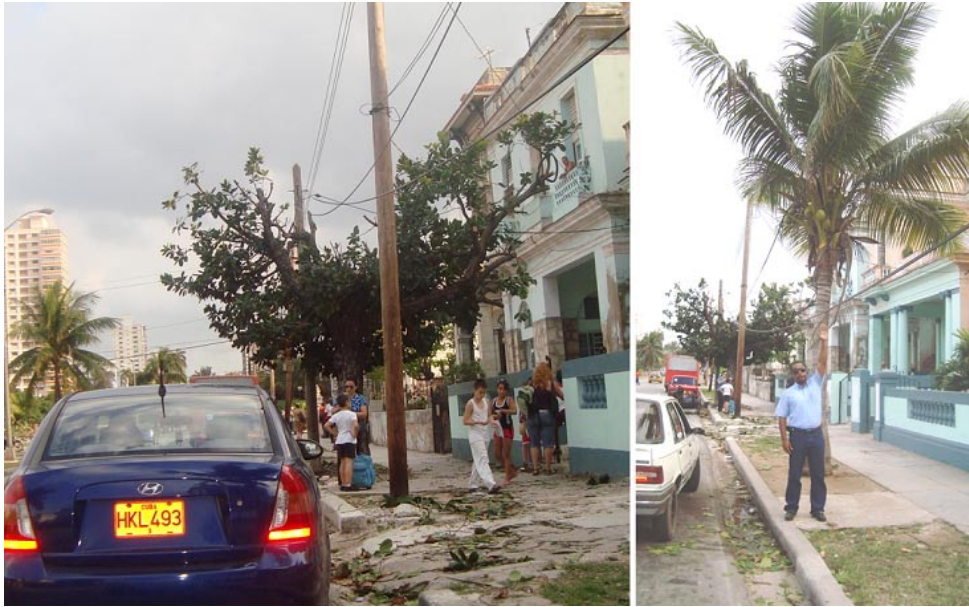
Figura 31: Ejemplos de redes aéreas que no cumplen con las alturas reglamentadas. Fuente: Cortesía Ing. Irak Hernández Castillo.
