## Refuncionalización de edificaciones históricas en las áreas centrales de La Habana y Quito

### Refunctionalization of Historic Buildings in the Central Areas of Havana and Quito

Juan Carlos Martínez Serra

William Jácome Terán

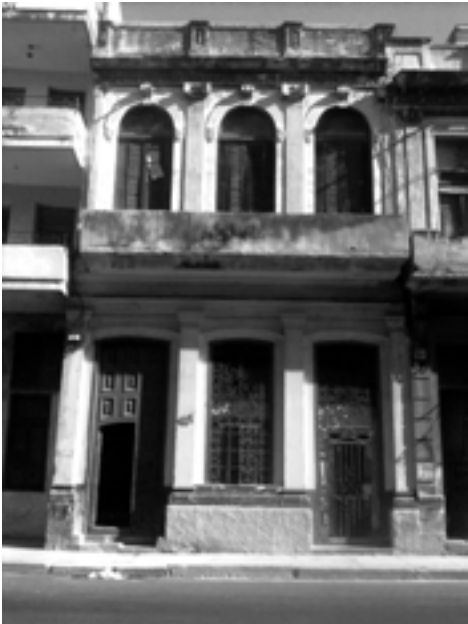
Figura 2. Fachada edificio San Lázaro 115 al momento de realizar el proyecto. Fuente: autores, 2014.

La refuncionalización de las obras (Figura 2) (Figura 3), destinadas desde sus inicios a residencia, se realizaron en el año 2014, para transformar el edificio ubicado en San Lázaro 115 en un hostel, y el de San Lázaro 319 en un restaurante. Aunque estas se encontraban en estado técnico constructivo malo, se respetó la materia como soporte de las propiedades intrínsecas de los inmuebles.

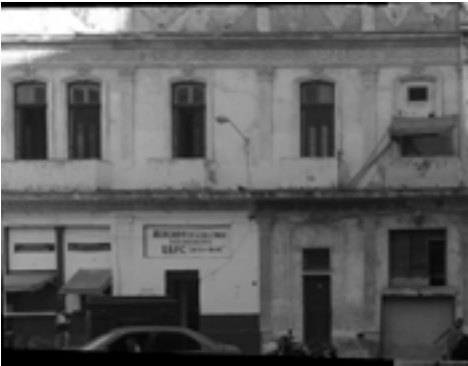
Figura 3. Fachada edificio San Lázaro 319 al momento de realizar el proyecto de refuncionalización. Fuente: autores, 2014.

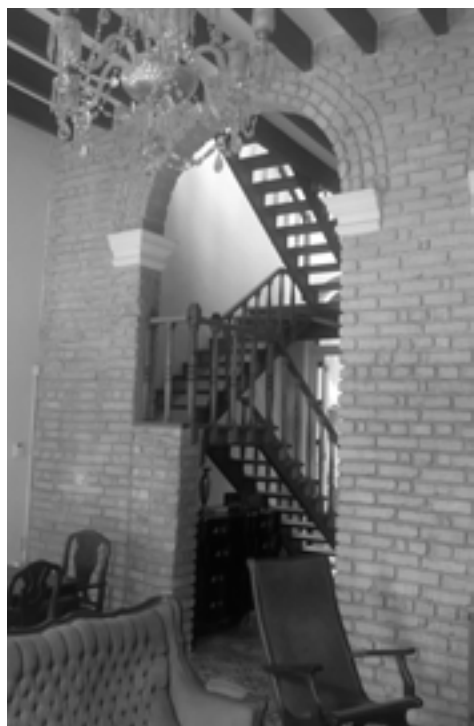
Figura 5. Escalera de acceso a la azotea construida con madera reciclada. Fuente: autores 2017.

Con la madera extraída del despiece de las cubiertas, se construyó una escalera de acceso a la ampliación en la azotea [Figura 5], ubicada en una posición apropiada para mejorar el acceso a las habitaciones, sin tener que reforzar la estructura del entrespacio.

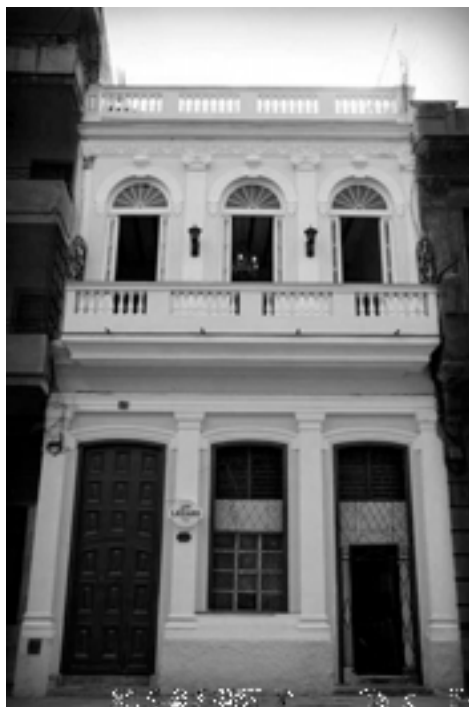
Figura 6. Fachada edificio San Lázaro 115 después de la refuncionalización. Fuente: autores, 2017.

A partir de la premisa de mantener el estilo original, es destacable el rescate de los ornamentos, (Figura 6) y la reconstrucción de las puertas y ventanas en la fachada principal. No se observa este enfoque en edificaciones intervenidas en la misma zona, sin el debido asesoramiento técnico, donde se han añadido nuevas decoraciones “kitsch” en las fachadas.

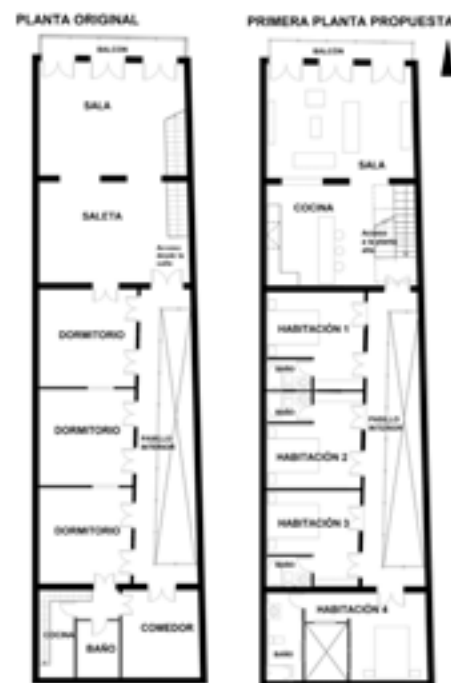
Figura 4. Planta original y primera planta propuesta del inmueble San Lázaro 115. Fuente: autores.

Los proyectos contemplan la reorganización funcional y espacial de los edificios [Figura 4], no obstante se conservaron la tipología y el estilo original de las edificaciones [9]. Esta experiencia difiere de múltiples intervenciones ejecutadas anteriormente, donde los clientes sin autorización legal, produjeron acciones constructivas que no contribuyen a la conservación de los inmuebles.

La intervención de mayor envergadura desde el punto de vista constructivo se realizó en San Lázaro 115, al construir nuevas cubiertas en la primera y segunda crujías<sup>5</sup> con la utilización de un sistema constructivo similar al original. La alternativa de aprovechar las áreas de las azoteas en las crujías mencionadas, así como añadir elementos contemporáneos con el uso de nuevos materiales, no fue posible debido a las exigencias de las regulaciones urbanísticas del territorio [10].

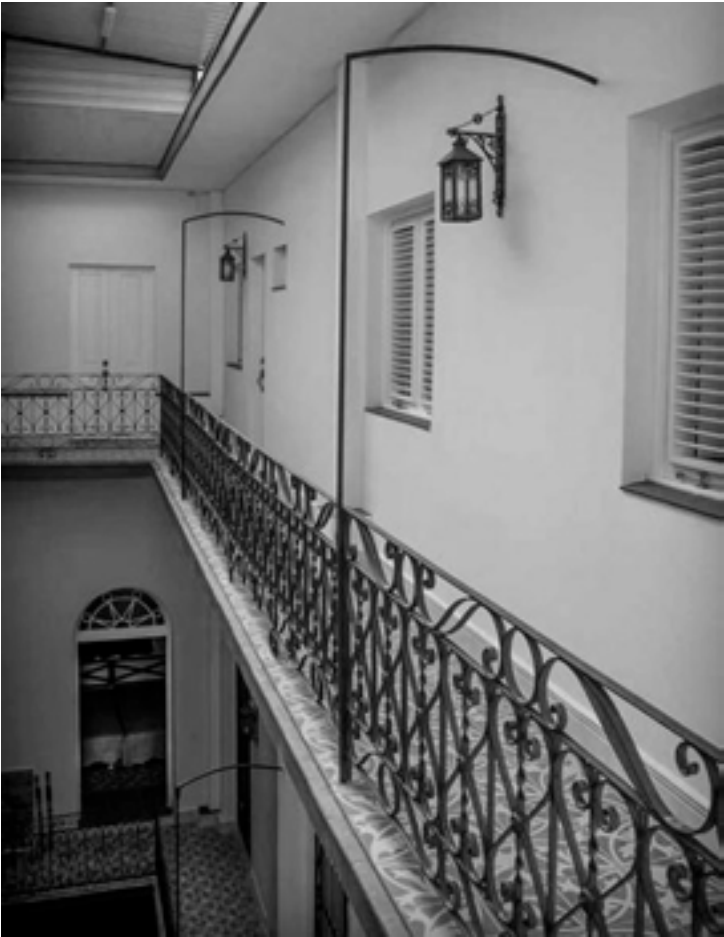
Figura 7. Patio y pasillos interiores como forma de articulación de la ampliación realizada en la azotea del edificio San Lázaro 115. Fuente: autores, 2017.

Particularmente interesante en San Lázaro 115, fue el logro de la continuidad de los pasillos que bordean el patio interior, manteniendo así la circulación hasta las habitaciones (Figura 7). Por otra parte, en San Lázaro 319 se rescataron las barandas del balcón corrido, con el propósito de lograr similitudes con las edificaciones contiguas (Figura 8 y Figura 9).

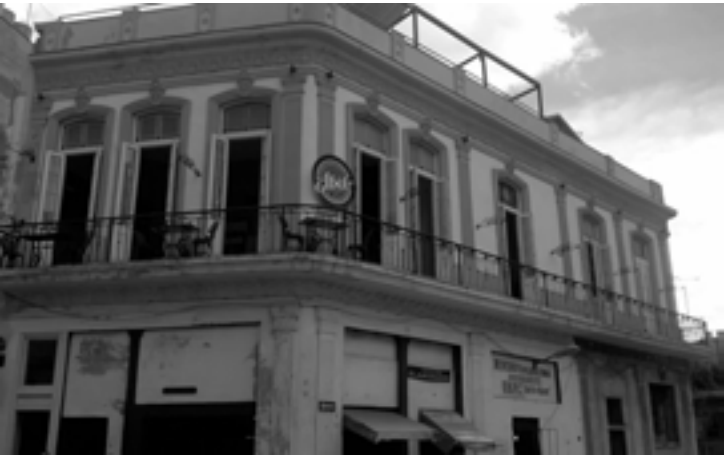
Figura 8. Edificio San Lázaro 319 después de la refuncionalización. Fuente: autores, 2017.

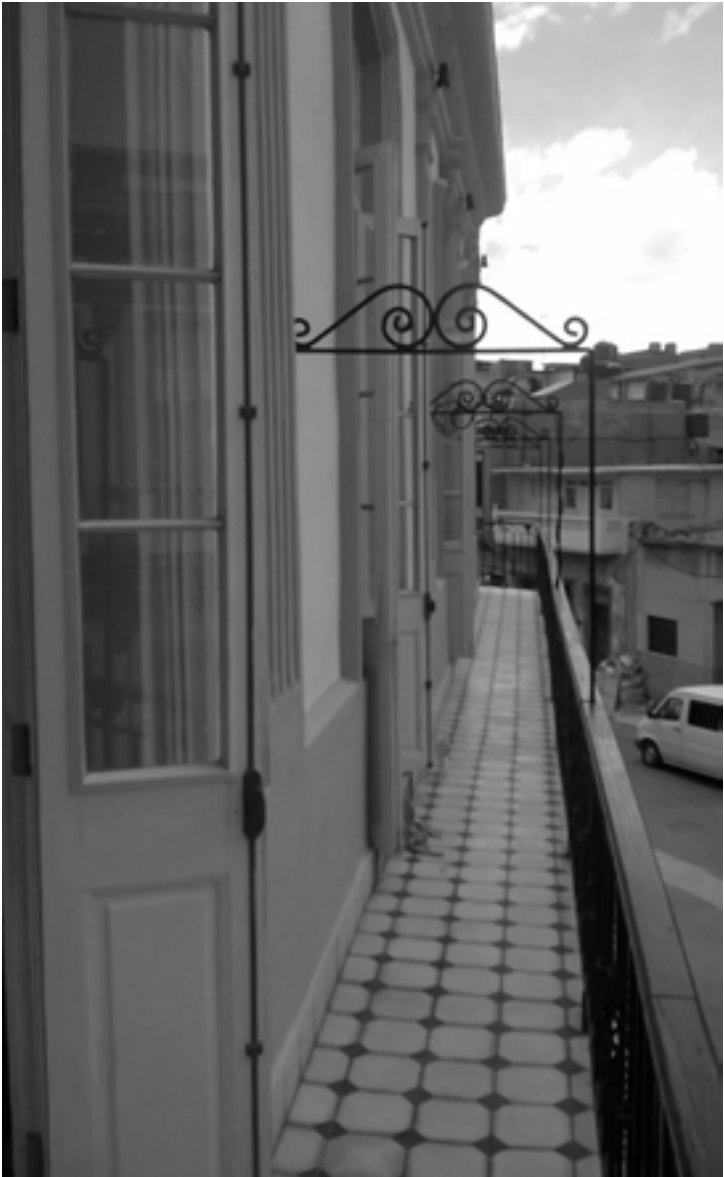
Figura 9. Rescate del balcón corrido en el edificio San Lázaro 319. Fuente: autores, 2017.

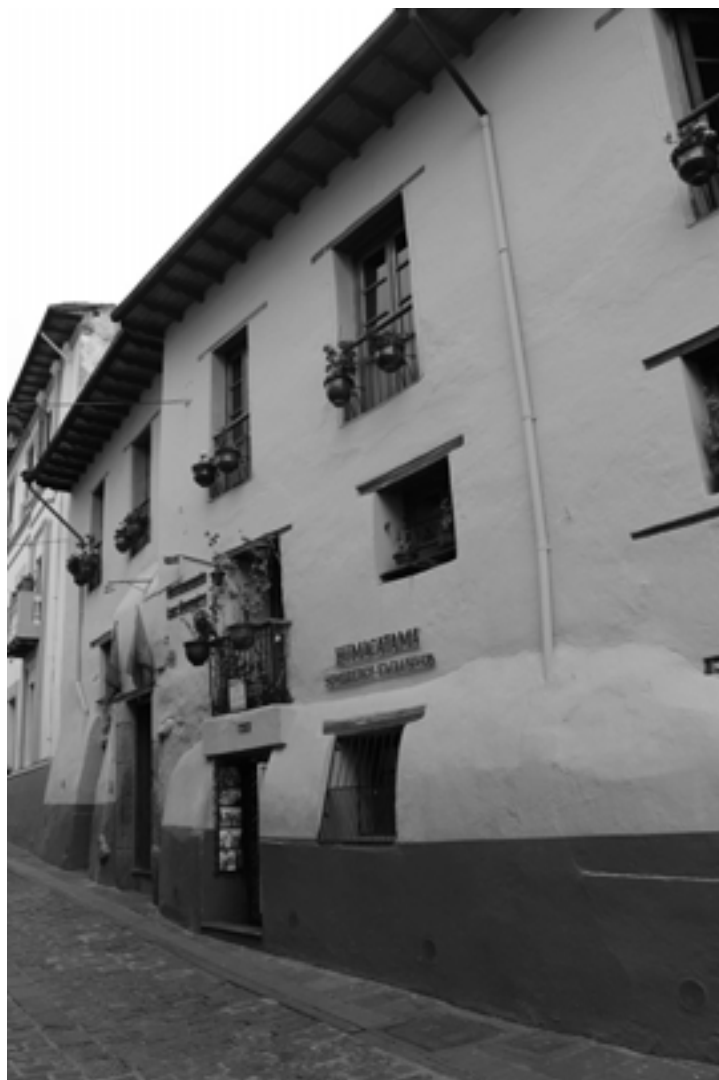
Figura 11. Fachada de la edificación La Ronda 762. Fuente: autores, 2018.

En el primer ejemplo (Figura 11), conocido como “Casa Panzona”, la refuncionalización se ejecutó en el año 1998. La edificación data de inicios del siglo XIX y su función original fue la de vivienda. A mediados del siglo XX, pasó a ser un hostel, y a finales del propio siglo, se convirtió en un restaurante.

En el inmueble de La Ronda no fue posible restituir las barandas de madera que se encontraban en los corredores del patio interior, no obstante se logró construir unas similares a las originales, utilizando otros materiales. También se acometió el reforzamiento estructural a partir de riostras y columnetas<sup>6</sup>, en paredes con deterioros por humedad y con grietas causadas por los movimientos telúricos en Quito.

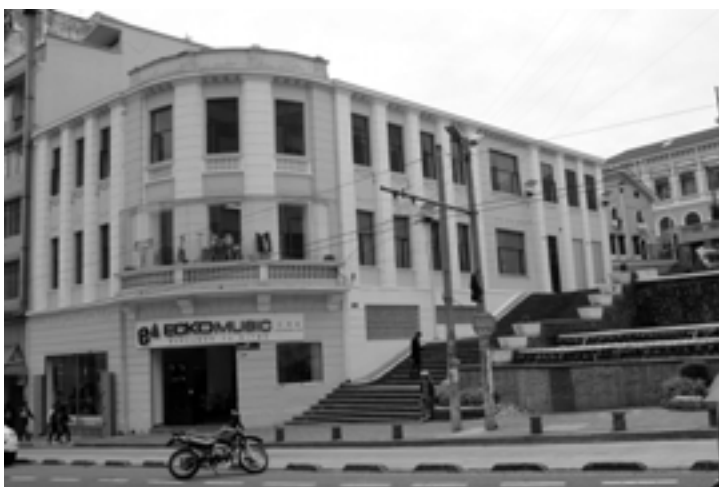
Figura 12. Edificación en la Avenida 10 de agosto N14-42. Fuente: autores, 2018.

La segunda edificación, construida aproximadamente en la década de 1940, de estilo arquitectónico ecléctico, cuenta con tres plantas y tres accesos independientes, y fue diseñada originalmente para vivienda, con comercio en la planta baja. La refuncionalización fue ejecutada en el año 2017, con el objetivo de transformar su función en almacén de venta al por mayor de artículos musicales. (Figura 12)

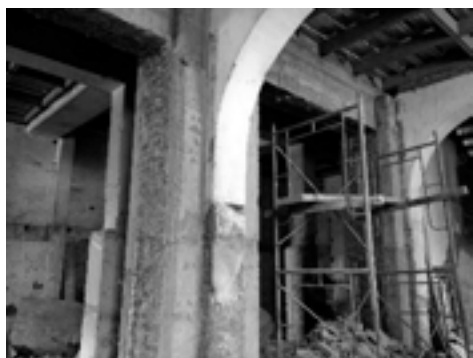
Figura 13. Reforzamiento estructural en el edificio de la Avenida 10 de agosto N 14-42. Fuente: autores, 2017

tales como entrepisos y cubiertas de madera (Figura 13); la reorganización espacial (Figura 14); y la supresión de añadidos [12]. En relación con la postura asumida, se puede señalar que en el primer caso se incorporaron, además de nuevos materiales en la estructura y en los acabados, otros espacios multifuncionales, en correspondencia con el uso de suelo vigente, logrando así una mejor flexibilidad y adaptabilidad a futuras necesidades. En otras intervenciones realizadas en la zona, se observan actuaciones informales, ante los altos costos de inversión dentro de la coyuntura actual.

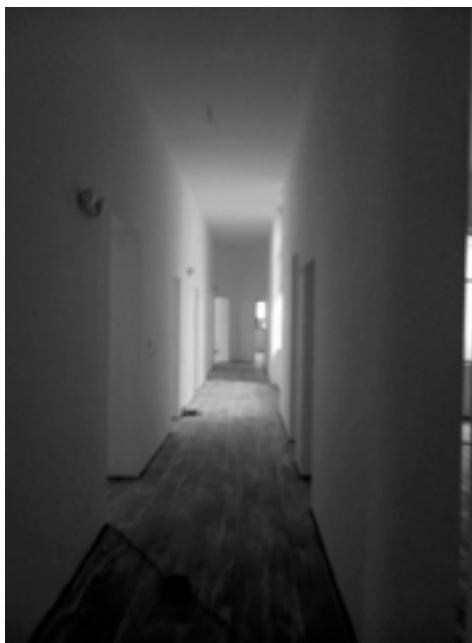
Figura 14. Restructuración del interior del edificio en la Avenida 10 de agosto N 14-42. Fuente: autores, 2017.

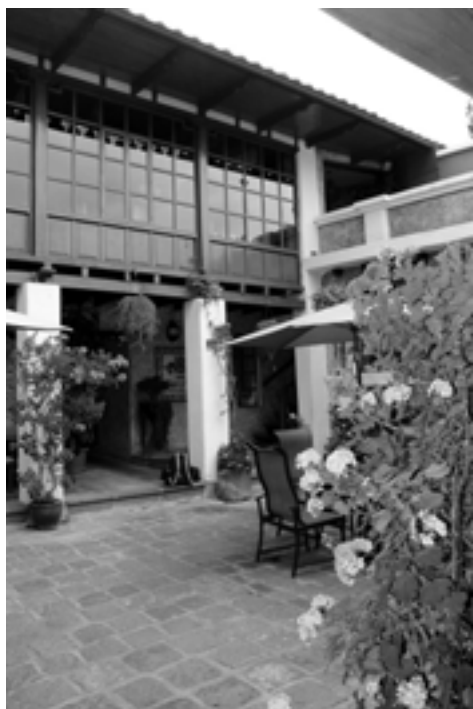
Figura 15. Vista del patio interior del edificio La Ronda 762. Fuente: autores, 2018.

Entre las alternativas valoradas se descartó la idea de abrir nuevamente el patio interior original del inmueble de la Avenida 10 de Agosto, para colocar vegetación y lograr una mejor ventilación cruzada e iluminación, debido al cambio de uso solicitado por el cliente, que requería aprovechar al máximo los espacios para el almacén, y generar apertura, continuidad y fluidez del espacio interior. Esta idea sí tuvo resultado positivo en la casa de La Ronda, donde se abrió su patio interior y se colocó vegetación en correspondencia a la temática desarrollada para el diseño interior del restaurante (Figura 15).
