## Diagnóstico de la imagen urbana de la Avenida de los Mártires: estudio físico y socio-histórico

### Analysis of the Urban Image of Avenida de los Mártires: Physical and Socio-Historical Research

Jorge Luis Montero Rodríguez

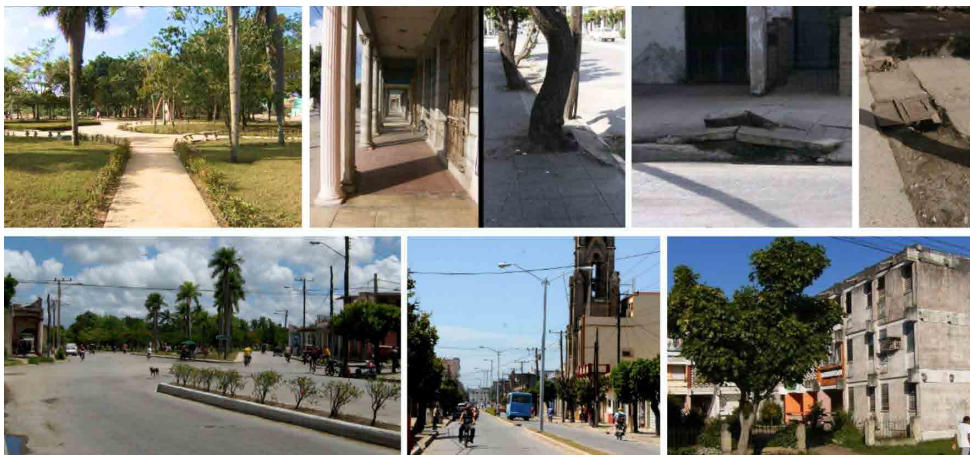
Figura 3. Espacios públicos, vialidades y áreas verdes en la Avenida de los Mártires. Fuente: Archivo personal.

En el ámbito urbano, las condiciones físicas de los espacios públicos, vialidades y áreas verdes en general son buenas. La Plaza de Joaquín de Agüero es el principal espacio público. Por su parte, los portales de las viviendas, de la Iglesia San José y del Museo Ignacio Agramonte con un ancho de 3 m, forman una extensa galería contigua a la acera, de uso colectivo.

Las vialidades tienen un estado regular. La acera varía en su ancho: en un lado mide 3,3 m y en el otro 4,8 m. Sus principales afectaciones han sido provocadas por las raíces de los árboles y los zanjeados para instalar tuberías hidro- sanitarias. La calle tiene un ancho máximo de 13,55 m y uno mínimo de 10,7 m. Está seccionada en dos sendas por un parterre ajardinado. Presenta gran cantidad de baches y desniveles.

Las áreas verdes son el parterre central en la vía, los parterres hexagonales en las aceras, las áreas naturales de la Plaza de Joaquín de Agüero y de los edificios multifamiliares. Los parterres en aceras, desprovistos de césped, tienen un único árbol con raíces poco profundas que salen a la superficie. La vegetación de mediana altura está concentrada en el parterre vial. La zona con mejores condiciones es la de la plaza que expone un cuidado dedicado de la vegetación. (Figura 3)

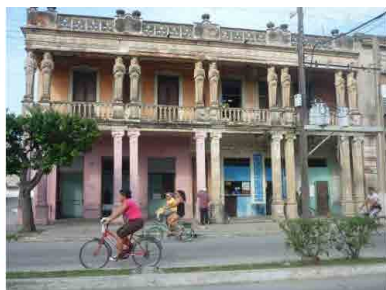
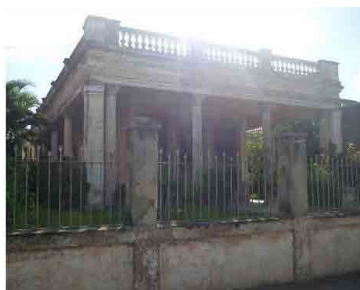
Figura 4. Estilo ecléctico en viviendas de la Avenida de los Mártires. Fuente: Archivo personal.

De los 165 inmuebles eclécticos, el 77,6 % corresponde a viviendas. Casi en su totalidad, son viviendas simples de un nivel, con decoraciones que realzan las puertas y ventanas, con arcos de medio punto o polilobulados y columnas simples o pareadas. El portal es uno de sus elementos típicos, como también los balaustres en pretilos y la herrería decorativa. Usualmente aquellas fachadas adyacentes e iguales eran de casas separadas por una pared medianera propiedad de un mismo dueño.

Como baluarte de este estilo despuntan las casas quintas, que son viviendas de mayor parcelación que las simples y están retiradas de la línea de fachada continua. Por lo general, su núcleo edificado está en el centro de la parcela ajardinada cuyo frente está delimitado por una verja señorial. Con elementos de fachada similares a los de las viviendas simples, sus aspectos distintivos son la simetría de vanos y el empleo de insignias o elementos identitarios de la familia propietaria. (Figura 4)

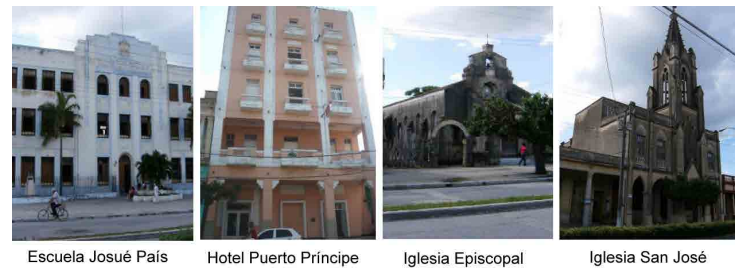
Figura 5. Ejemplares del estilo art decó, neocolonial y neogótico en la Avenida de los Mártires. Fuente: Archivo personal.

Entremezclados con el ecléctico, están algunos ejemplares del estilo art decó, neocolonial y neogótico desarrollados también en la etapa republicana. En la actualidad, muchos de ellos son propiedad estatal y prestan servicios a la población. Así, puede mencionarse al Colegio Champagnat, actual Escuela Josué País, y al Hotel Puerto Príncipe como exponentes del art decó. Como ejemplo del neocolonial está la Iglesia Episcopal y del neogótico, la Iglesia San José. (Figura 5)

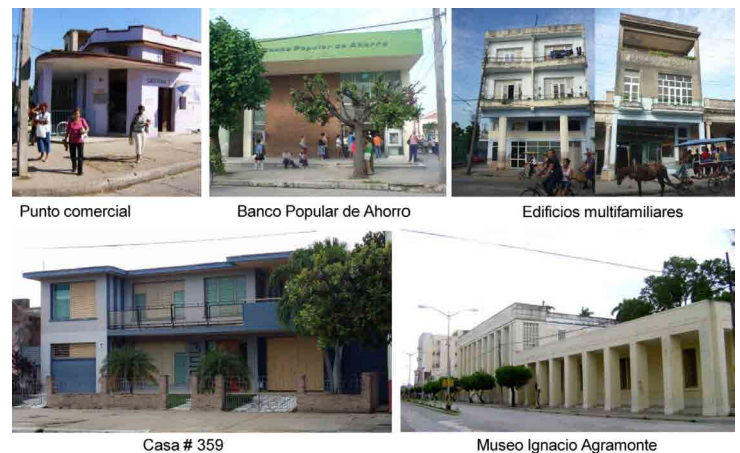
Figura 6. Ejemplos de arquitectura moderna en la Avenida de los Mártires. Fuentes: Archivo personal y <http://www.cadenagramonte.cu>

Por su parte, se aprecia la influencia paulatina del denominado "estilo moderno" tanto en inmuebles residenciales como en estatales, administrativos y de servicio, del período comprendido entre 1930 y 1980. Destaca el Museo Ignacio Agramonte y la casa # 359 diseñada y habitada por dos hermanos profesionales de la arquitectura y la construcción. El frente de manzana (408) es el de mayor cantidad de inmuebles de este tipo. (Figura 6)

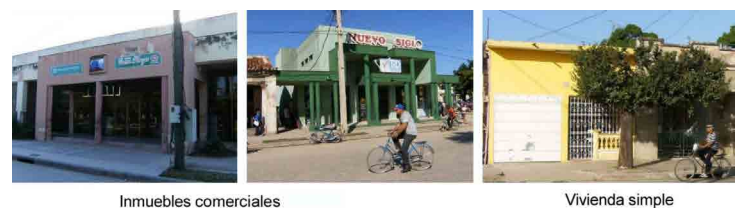
Figura 7. Inmuebles con estilos arquitectónicos contemporáneos en la Avenida de los Mártires. Fuente: Archivo personal.

Le siguen en el tiempo varias expresiones estéticas sin un estilo particular que para los efectos del diagnóstico se clasifican con el término "estilo contemporáneo". Hace referencia a la arquitectura desarrollada en la época comprendida entre 1980 y la actualidad, donde hubo influencia tardía de los sistemas constructivos Girón, Sandino y Gran Panel, la libre conjugación artística de elementos arquitectónicos apoyados en el uso de tecnología y técnicas, así como para incluir a la arquitectura popular espontánea. (Figura 7)

Con esta generalización se pudo medir la presencia de estas edificaciones contemporáneas en la avenida, identificando que su mayor frecuencia está en el sector residencial donde resaltan los bloques de edificios multifamiliares de cuatro niveles. El 82,6 % son viviendas y el 17,4 % son inmuebles estatales. La mayor presencia del estilo está en la zona norte de la avenida.

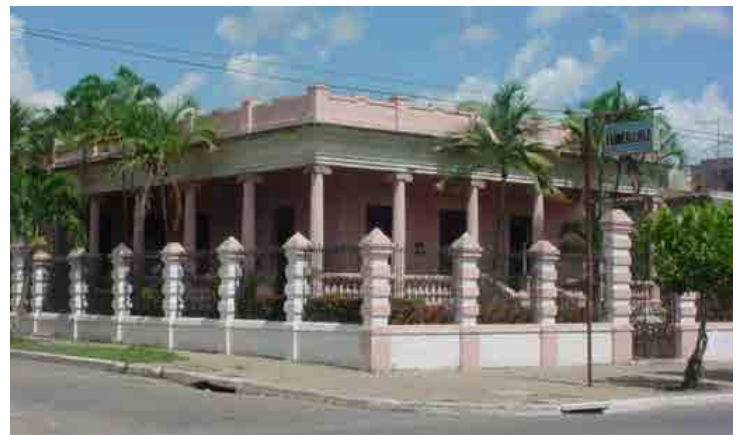
Figura 8. Inmueble de alto valor: Funeraria La Vigía. Fuente: Archivo personal.

Estas concentraciones puntuales también las evidencian los grupos de inmuebles con valor, ya sea arquitectónico, artístico, contextual o histórico. En general, el 51,35 % de los inmuebles posee valor medio y el 20,85 %, valor alto. En este último están incluidos los inmuebles de alto valor reconocidos por la OHCC por sus excepcionales: el Museo Ignacio Agramonte, la Iglesia San José y la Funeraria La Vigía. Asimismo, el 68,5 % de los inmuebles con alto valor son viviendas y el 31,5 % son estatales. (Figura 8)

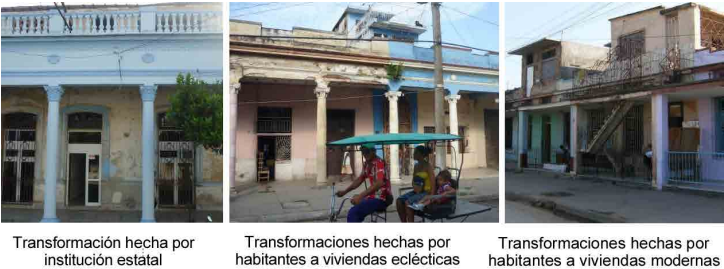
Figura 9. Inmuebles transformados en la Avenida de los Mártires. Fuente: Archivo personal. (Arriba, izquierda)

Tales transformaciones están tanto en el sector particular como en el estatal; las últimas, generalmente guiadas por profesionales, mientras que las primeras no. Ambas son evidencias en fachada de la división o remodelación de los inmuebles. En las viviendas fundamentalmente se pueden apreciar distribuciones desproporcionadas de puertas y ventanas, incorporación de carpintería de aluminio y enrejados exentos de valor e inarmónicos con el conjunto estético de la edificación.

Aproximadamente hay un 59 % de inmuebles transformados: 58,8 % viviendas y 60,3 % estatales, el 42,47 % tiene un grado medio y el 16,6 % un grado alto. Las transformaciones de grado alto son irreversibles, en cambio las de grado medio pueden ser revertidas mediante intervención especializada. Los inmuebles transformados están dispersos por toda la avenida, no obstante, es el frente de manzana [515] el que tiene la mayor cantidad de edificaciones transformadas de manera irreversible. (Figura 9)

El ecléctico es el estilo más transformado; es también el que presenta el mayor índice de transformación en inmuebles con valor. Asimismo, el 54 % de los inmuebles

coloniales con valor y el 59 % del movimiento moderno están transformados.

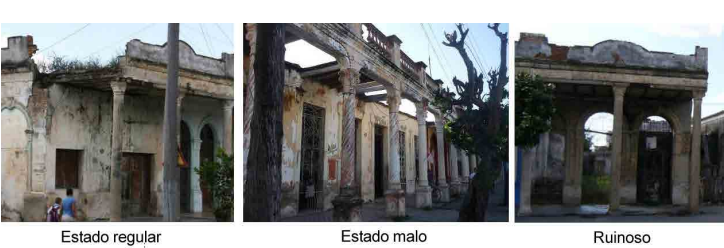
Figura 10. Estado constructivo de inmuebles en la Avenida de los Mártires. Fuente: Archivo personal. (Arriba, derecha)

Por último, quedan los datos del estado constructivo de los inmuebles. Este, en sentido general, es bueno, tan solo el 15,83 % tiene un estado malo y el 0,77 % es ruinoso. Son el sector residencial y el de servicio los más deteriorados. El frente de la manzana [410] es el que presenta el mayor deterioro. Por otro lado, el frente [515] tiene el mayor índice de estado regular, [410] y [674] son los de mayor número de viviendas con valor en mal estado y es el [675] el de mayor cantidad de inmuebles de servicio con valor en detrimento. Del total de edificaciones importantes por su estilo arquitectónico y valor en la avenida, 18 están en mal estado, siendo el estilo ecléctico el de mayor cantidad de inmuebles en situación regular y mala. (Figura 10)

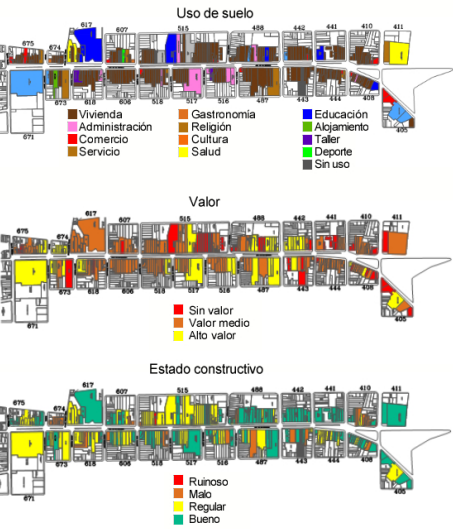
Figura 11. Referenciación gráfica de las diferentes variables arquitectónicas y señalización de las zonas críticas en la Avenida de los Mártires. Fuente: Elaboración propia.

Según lo anterior, el diagnóstico parcial del ámbito arquitectónico permite concluir que el estilo ecléctico es el más agredido por las transformaciones y el deterioro, por lo que la estrategia de intervención debería enfocarse en rescatar y conservar los inmuebles que subsisten. Según la identificación de frentes de manzanas y zonas críticas, las acciones para salvaguardar los inmuebles eclécticos con valor quedarían focalizadas, dejando en segundo lugar a las demás áreas. En este sentido, fue identificado el frente de manzana [515] como el de mayores estragos en su imagen urbana, cuyos valores y variedad estilística deben conservarse y potencializarse. (Figura 11)
