Catálogo de soluciones para viviendas
tipología III ante el viento. Tesis de diploma:
Mario C. Carbajo y Yosiel Ledesma 2012

Protección ante el viento de techos de asbesto cemento en viviendas

Wind Protection of Asbestos- Cement Roofs in Houses

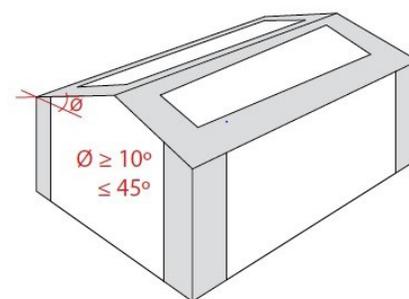
Figura 1. Zona de techo con mayor succión para diferentes direcciones de vientos. Fuente: NC-285. Carga de Viento.

En edificios prismáticos, los flujos de vientos los envuelven e incrementan los efectos de succión en los bordes y con ello los daños en los cierres de esas zonas. En el caso de los techos para ángulos de inclinación $\geq 10^\circ$ y $\leq 45^\circ$ las mayores succiones se producen en el caballete y en los bordes del techo. [7] (Figura 1)

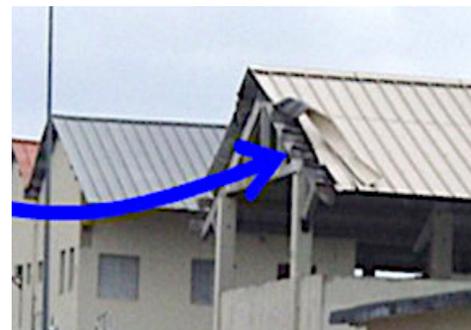
Figura 2. Desprendimiento de una lámina de metálica de borde por incorrecto diseño. Fuente: Autor.

Los aleros, como extensión del techo en las culatas de los edificios, propician el sollevamiento de los mismos, lo que unido al incremento de la succión en esos bordes provoca el levantamiento de las planchas de techo. (Figura 2)

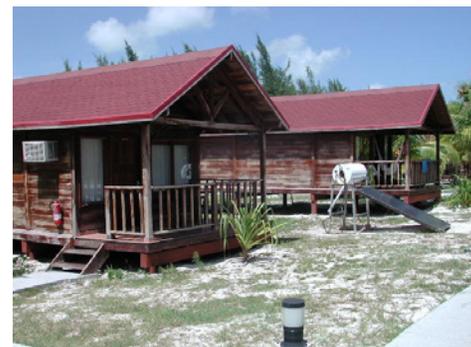
Figura 3. Techo continuo cabaña-portal. Villa Capricho. Cayo Largo del Sur. Fuente: Autor.

La prolongación de techos ligeros en balcones portales y terrazas de las edificaciones puede ocasionar que al levantarse los mismos, arrastren consigo el resto de la casa y cause la destrucción total de esta. (Figura 3)

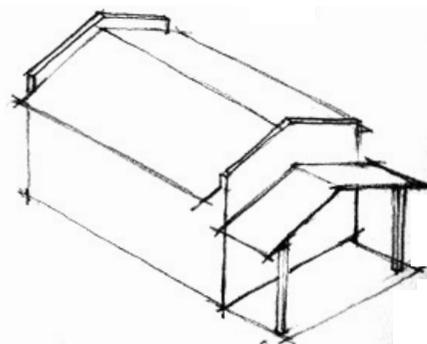
Figura 4. Esquema de separación del portal del resto de la vivienda. Fuente: Dibujo del autor.

Una variante válida sería la de separar constructiva-mente los techos de portales y terrazas del resto de la edificación. Solución empleada en algunas

viviendas tradicionales aisladas de techos ligeros. Esto permite que la rotura del techo del portal, por ejemplo, no implique la del resto de la casa. (Figura 4)

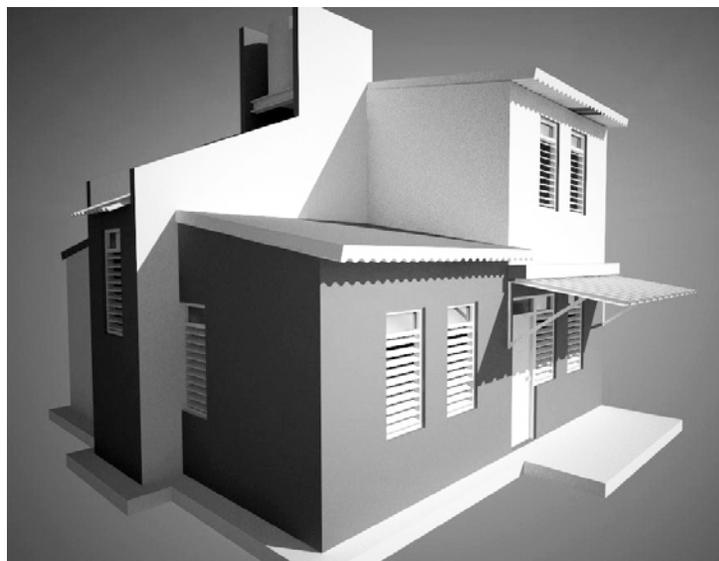
Figura 5. Propuesta de Vivienda evolutiva con núcleo refugio con techos de asbesto cemento convertidos en losas de hormigón armado. Fuente: Autor.

Para compensar las succiones sobre los mismos, una solución puede ser la de incrementar su peso propio, utilizándolos como encofrado perdido, construyendo sobre él una losa de hormigón armado, debidamente anclada al cerramiento de los muros. (Figura 5)

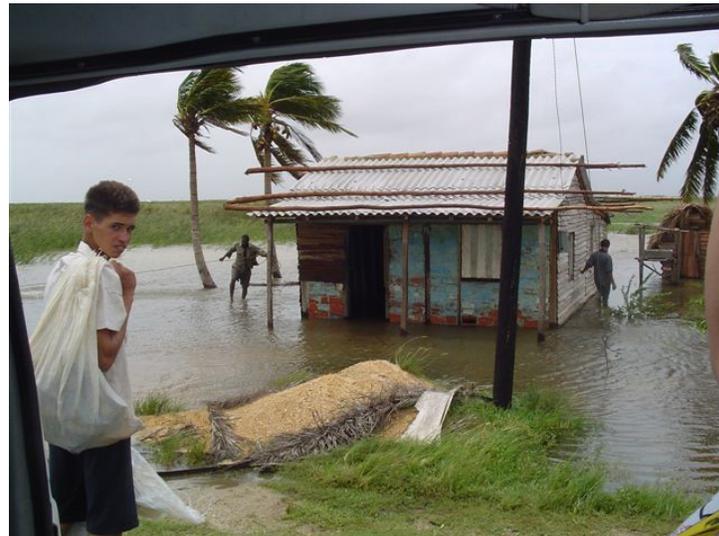
Figura 6. Reforzamiento temporal de un techo de asbesto cemento con palos rollizos ante la proximidad de un ciclón en Pinar del Río. Fuente: Cortesía de José Luis Hernández.

La población emplea en ocasiones palos rollizos de madera amarrados con alambre o sogas anclados al terreno con estacas o calzados con sacos de tierra en los extremos de los palos, siguiendo el principio explicado anteriormente, pero tienen como limitación su carácter provisional. Constituyen acciones a realizar en la fase de preparativos antes de la ocurrencia de un ciclón, pero su desmonte deja el techo a merced del impacto

de eventos de difícil pronóstico con antelación como los tornados. (Figura 6)

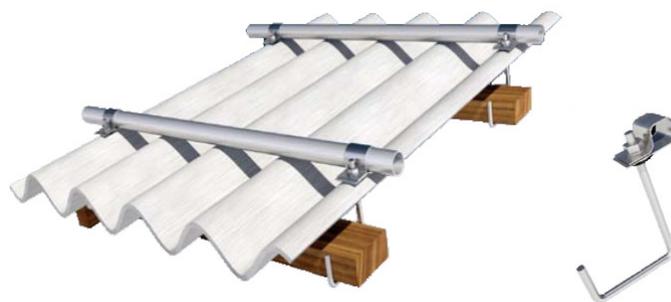
Figura 7. Ejemplo de refuerzo permanente con tubos de acero galvanizado. Fuente: Solución de Mario C. Carbajo y Yosiel Ledesma. Catálogo de soluciones para viviendas tipología III ante el viento. Tesis de diploma, Facultad de Arquitectura, 2012.

Siguiendo el principio de reforzamiento pueden utilizarse variantes de soluciones similares, pero con carácter permanente utilizando palos rollizos, barras de acero, tubos de acero galvanizado y perfiles metálicos de diferente sección, pero con el empleo de grapas metálicas desarmables acopladas a los ganchos de anclaje, fabricadas al efecto para facilitar zafar los refuerzos y poder sustituir alguna teja que sufra rotura y a diferencia de las soluciones provisionales no requieren de preparación previa a los eventos y están protegidas siempre. (Figura 7)

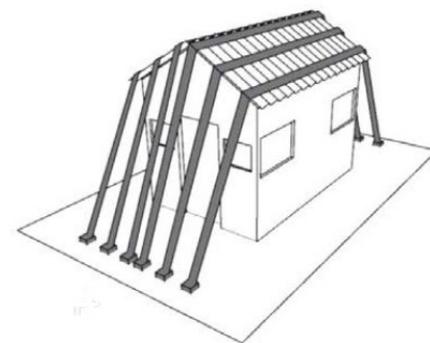
Figura 8. Utilización de cintas de propileno para mitigar el impacto del viento sobre las cubiertas. Fuente: [8].

La utilización de un elemento que haga función de viga invertida sobre la cubierta, en la misma dirección de las correas y coincidiendo con la línea de anclajes; toma las tensiones, reduce el desplazamiento de la teja y puede ser un refuerzo eficaz ante cualquiera de los posibles fallos de colocación, cantidad de anclajes y fallos de estos. Si bien representa un gasto adicional de materiales, este no es significativo e incrementa la resistencia de este tipo de techo.

La aplicación del concepto de contrarrestar la succión del techo por el viento con un elemento por encima y en la dirección de las correas, se fundamenta en el trabajo Mitigación del colapso de las cubiertas ligeras de fibrocemento ante vientos huracanados, con el empleo de cintas transversales de polipropileno de 65 mm de ancho y 2 mm de espesor coincidiendo 2 de ellas con los ejes de los anclajes y una tercera en el medio de la plancha. Con este modelo se logra una resistencia de los techos ante vientos huracanados de 250km/h. [8] (Figura 8)

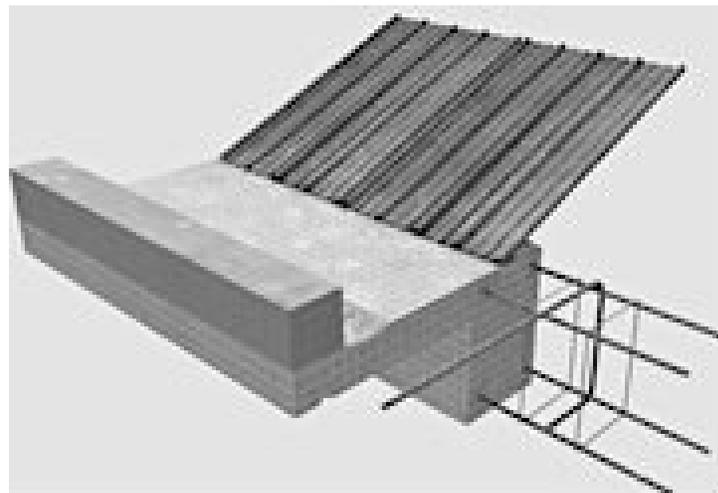
Figura 9. Vista de colocación de techos ligeros sobre alero rígido con tope. Fuente: Mario C. Carbajo y Yosiel Ledesma. Catálogo de soluciones para viviendas tipología III ante el viento. Tesis de diploma, Facultad de Arquitectura, 2012.

La colocación de un alero rígido construido de hormigón armado integralmente unido al cerramiento, constituye una importante protección de los bordes de techos ligeros. Se convierte en una zona de borde resistente a los fuertes vientos, separa el límite inferior del techo ligero de la zona donde mayores succiones se producen y por donde generalmente comienza la rotura de estos. El alero de hormigón armado puede usarse con un tope para conducir el agua a los extremos o a los bajantes pluviales. (Figura 9)

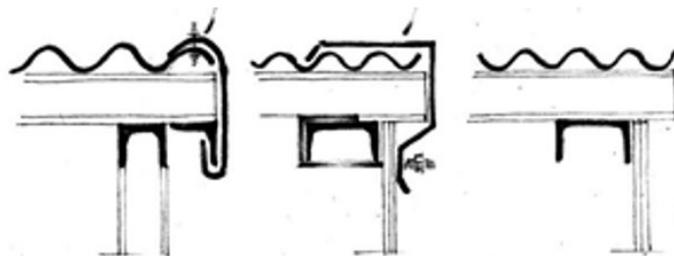
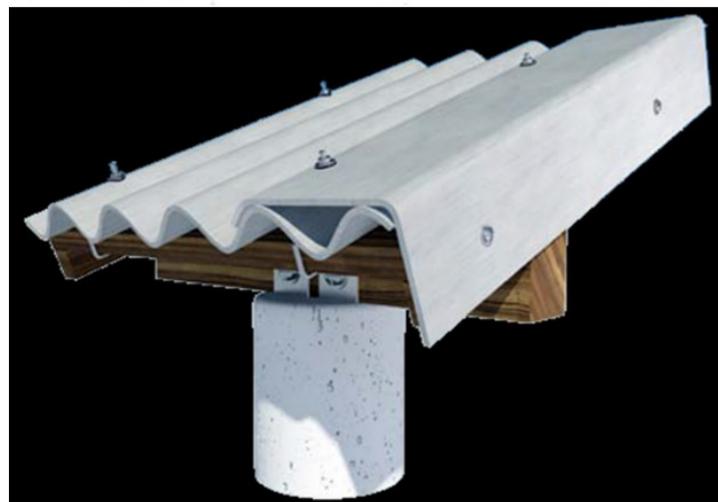
Figura 10. En el esquema superior derecha puede observarse que la teja de la esquina queda expuesta a la acción del viento. La pieza angular remata el borde. Fuente: Mario C. Carbajo y Yosiel Ledesma. Catálogo de soluciones para viviendas tipología III ante el viento. Tesis de diploma, Facultad de Arquitectura, 2012.

Los techos de láminas acanaladas de asbesto cemento en la mayor parte de los casos dejan al descubierto los bordes laterales por donde el viento penetra y levanta las tejas, provocando un efecto en cadena de rotura del resto del techo. Se requiere una pieza de remate que evite este efecto y que ancle la teja del borde. Esta pieza puede ser de asbesto cemento o una lámina metálica. (Figura 10)

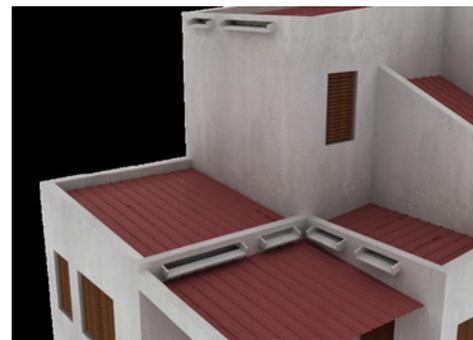
Figura 11. Protección de bordes y caballete. Fuente: Solución y dibujo de Leandro Pacheco Torres. Proyecto VIII 5to año, Facultad de Arquitectura, curso 2010-2011.

Otra variante de remate de bordes puede hacerse con un pequeño muro pretil donde se anclan las tejas. Esta solución no solo está destinada a los bordes laterales, sino que puede emplearse a todo alrededor, fraccionando el techo en módulos, lo que reduce el área

de tensiones de succión. En los techos de asbesto cemento, generalmente el drenaje pluvial se resuelve por caída libre desde las propias tejas. Esta variante concibe la solución de drenaje y a la vez el refuerzo del techo y no requiere de un significativo gasto de materiales. (Figura 11)
