Influencia de los elementos climáticos en el deterioro de las fachadas de edificaciones del barrio Colón

Gisela Ravelo

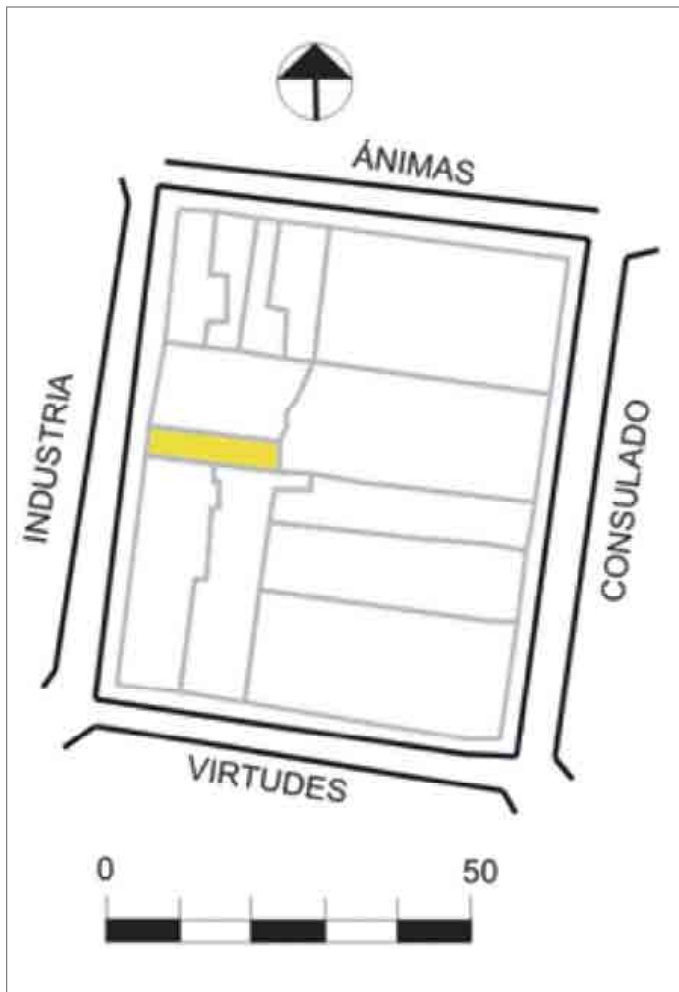
Figura 13. Microlocalización de Industria 209. (Esquema realizado por la autora).

La zona donde se localiza el edificio es bastante baja y por su cercanía a la costa recibe influencia directa del salitre y las penetraciones del mar. Aunque la influencia del salitre es alta, la propia estructura compacta de la urbanización reduce el embate directo del mismo sobre la edificación. Hay que tener en cuenta que se está en presencia de una zona de ambiente agresivo, contaminado además por los gases que emanan los vehículos que tienen una frecuencia de circulación en la calle Industria de diez doce vehículos por hora en horarios no pico (figura 12 y 13).
