Determinación de los problemas técnico-constructivos actuales que afectan la calidad y durabilidad de las viviendas de tierra en la provincia de Uíge, Angola

Determination of technical
and constructive problems
that affect the quality and
durability of dwellings made
of adobe in the province
of Uíge, Angola

Jorge Rufino

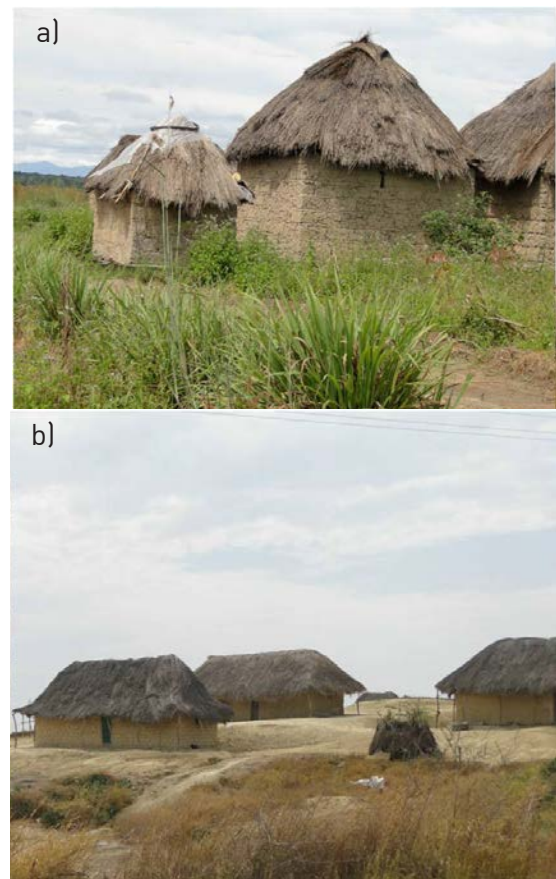
Figura 2 a) y b): Tipologías de viviendas en Uige.

Las siguientes características constructivas tipifican las viviendas de Uige (ver figura 2).
