Intervención constructiva en viviendas del Centro Histórico de Puerto Padre

Constructive intervention of houses in the Historical Center of Puerto Padre

Zulema Vivar Rivas y Ada Esther Portero Ricol

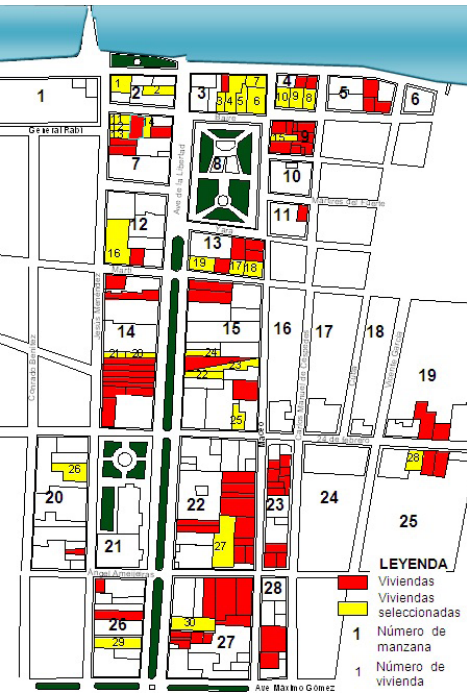
Se definió, como población las 108 viviendas del Centro Histórico de Puerto Padre. Para el estudio, se tomó una muestra no probabilística de 30 viviendas, representativa de los problemas que aparecen en el Centro Histórico, lo que constituye el 28% del total de las viviendas existentes. (Figura 3)

Figura 3. Plano del Centro Histórico de Puerto Padre. Selección de la muestra. Fuente: Autoras

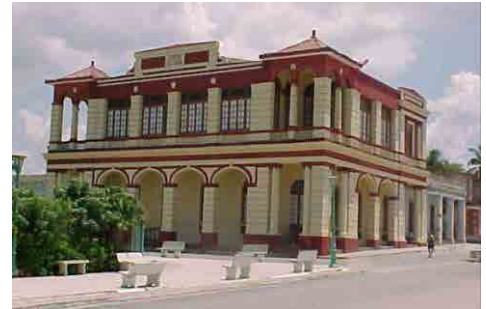
dóricos (Figura 5). La fachada culmina en un sencillo entablado con una viga solera de madera y el friso es de ladrillos decorados con incisiones horizontales. El sistema utilizado en el soporte de la cubierta del portal es de losa por tabla y en el resto del edificio, armadura de madera. El sistema de impermeabilización de la cubierta del portal es enrajonado y soladura, y en el caso de la cubierta de armadura de madera, se utiliza teja francesa.

Figura 5. Museo Municipal Fernando García Grave de Peralta. Fuente: Autoras

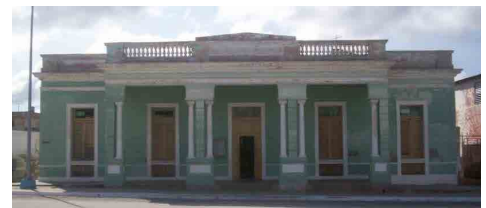
Todos los elementos constructivos de la edificación superan su vida útil. En los últimos 15 años el edificio ha sufrido un proceso de degradación importante, fundamentalmente en el área del portal (primera crujía), debido al deterioro del sistema de impermeabilización, lo que ha producido el deterioro de la estructura de madera de la cubierta. (Figuras 6 y 7)

Figura 6. Casa de Cultura Municipal Enrique Peña. Fuente: Autoras

- Desmonte total del soporte de la cubierta plana del portal (sistema losa por tabla)
- Desmonte total de vigas soleras de madera
- Extracción o clausura de los bajantes pluviales existentes, ya que el actual sistema de evacuación pluvial empotrado en los muros se encuentra obstruido
- Reconstrucción de las columnas de ladrillo con la inclusión de nuevos bajantes pluviales para conformar el sistema de evacuación de las aguas de lluvia en esta área
- Construcción de vigas de hormigón armado con las mismas dimensiones que las vigas de madera original.

Para sustituir el sistema constructivo de la cubierta en el área del portal, se propuso el sistema de vigueta y plaqueta, considerando el hecho de que no se disponía de madera para la reposición de los elementos dañados. Esta
