Formas de deterioro presentes en las fachadas de piedra de "El Arsenal"

Forms of decay on the stone façades of "El Arsenal"

Sergio Raymant Arencibia Iglesias, Alina Romeo Sáez y Niurka Fernández Muñoz

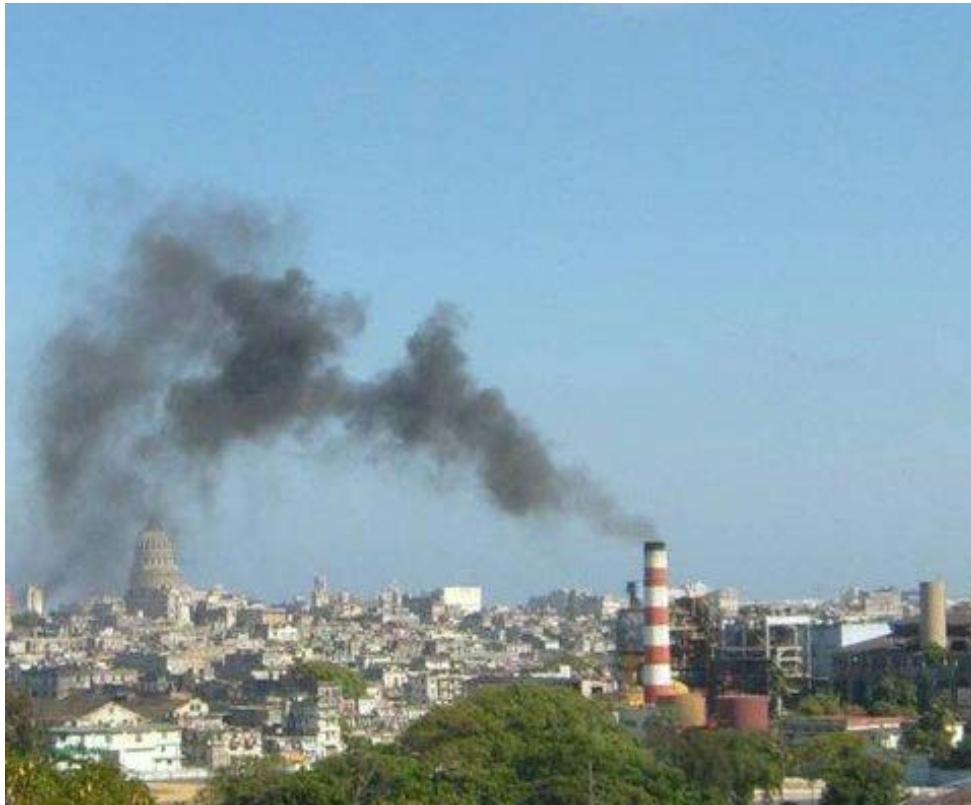
Figura 1: Proximidad de las fuentes contaminantes a los monumentos. Fuente: Autor, 2014

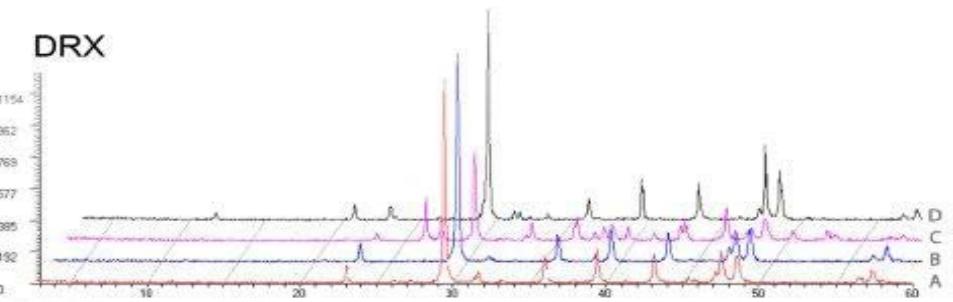
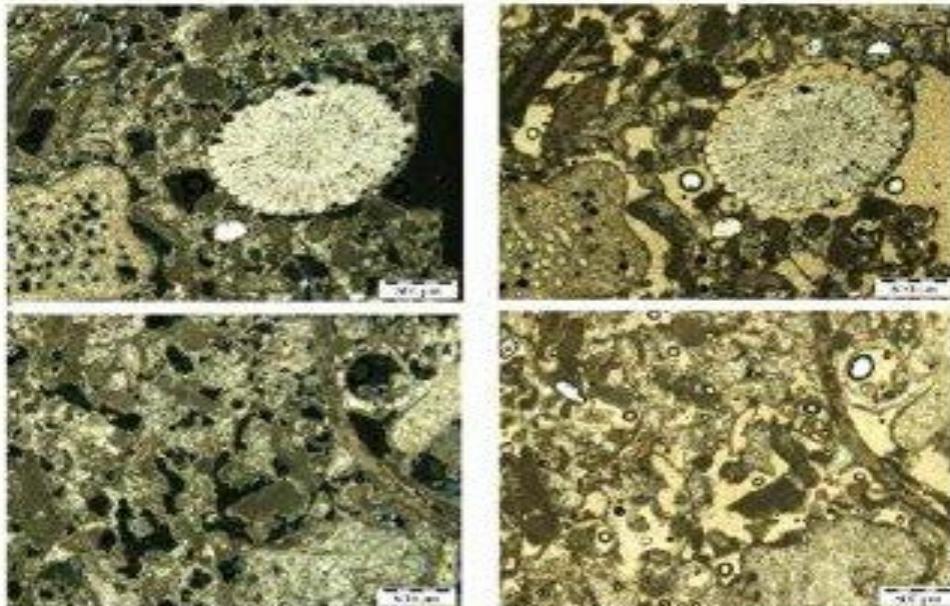
LÁMIMAS DELGADAS

conteniendo además pequeñas cantidades de materiales detríticos, como arcillas o cuarzo. Se pudo observar a través del microscopio de luz polarizada paralela y cruzada, la presencia de foraminíferos y otros restos calcáreos, pequeños organismos unicelulares que producen una concha de carbonato cálcico (figura 4). Todo esto permitió identificarla como un tipo de roca calcarenita. Por sus características, constituye una de las rocas que más se afectan por los diferentes agentes (químicos, físico-mecánicos,
