La arquitectura doméstica de madera de Guantánamo: contribución a su reconocimiento y conservación

The Wooden Domestic Architecture of Guantánamo: Contribution to their Recognition and Conservation

Juana Esther Segura Estevez

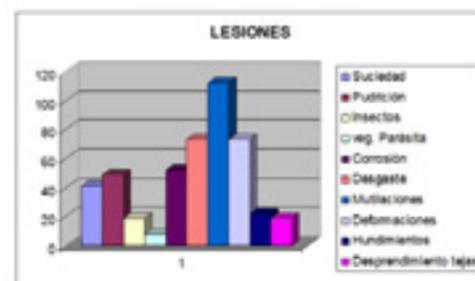
Los resultados del estudio posterior enmarcado en la zona 1 (2010), mostraron el comportamiento de las lesiones, siendo de mayor a menor porcentaje de incidencia las mutilaciones, fundamentalmente en cubiertas y techos; el desgaste y las deformaciones en pisos y carpinterías; la corrosión en tejas de zinc y canales de evacuación pluvial; las pudriciones en elementos estructurales del techo como los alfarjes, las tablas que conforman los bastidores de las paredes, y los pocos pisos de madera que se conservan. (Figura 7)

Figura 7. Incidencia de las lesiones.

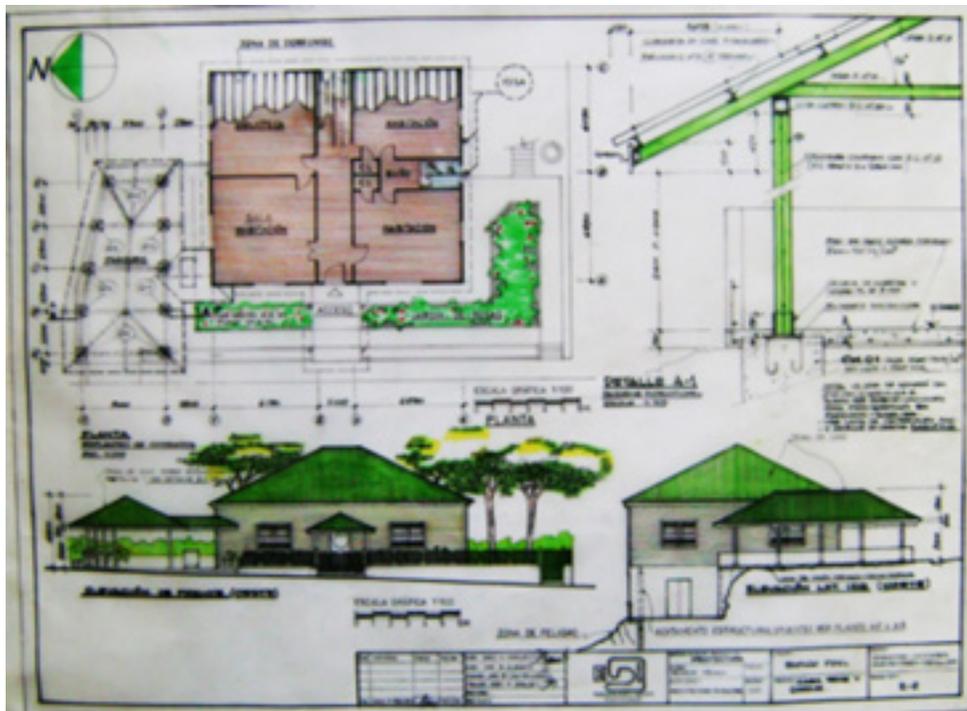
Chivo; conocido como Casa Chabot, (Figura de la portada). Esta vivienda fue edificada para el uso doméstico, aunque posteriormente ha albergado otras funciones y ha experimentado transformaciones positivas, las cuales fueron premiadas como acciones de conservación dirigidas por el arquitecto Alberto Brauet Del Pino. El trabajo de restauración partió del rescate estructural y la consolidación del inmueble cuya zona Este se desmembraba volcándose hacia el Río Guas. Se construyó en primer lugar un muro de contención que detuviera el avance de la erosión del talud y a su vez sirviera de cimentación a la estructura metálica escogida (cercha de metal) para el reforzamiento estructural. Se realizó el izaje del entrepiso de madera volcado y la reparación de sus vigas perimetrales; el saneamiento y protección de la estructura de madera; restitución y tratamiento químico pormenorizado que incluyó el piso, los bastidores y tablas machihembradas de paredes exteriores e interiores; el enmasillado de oquedades y trabajo de albañilería en general como el cosido de grietas; integración a la nueva estructura. En los acabados se hizo el lijado general de superficies de madera, y la pintura, entre otros⁴. (Figura 9)

Figura 9. Foto del plano elaborado en 2006 para la restauración realizada en la Casa Chabot. Fuente: cortesía del Proyectista General, Arq. Alberto Brauet Del Pino y el Ing. Estructural Abel Alberti Colas.

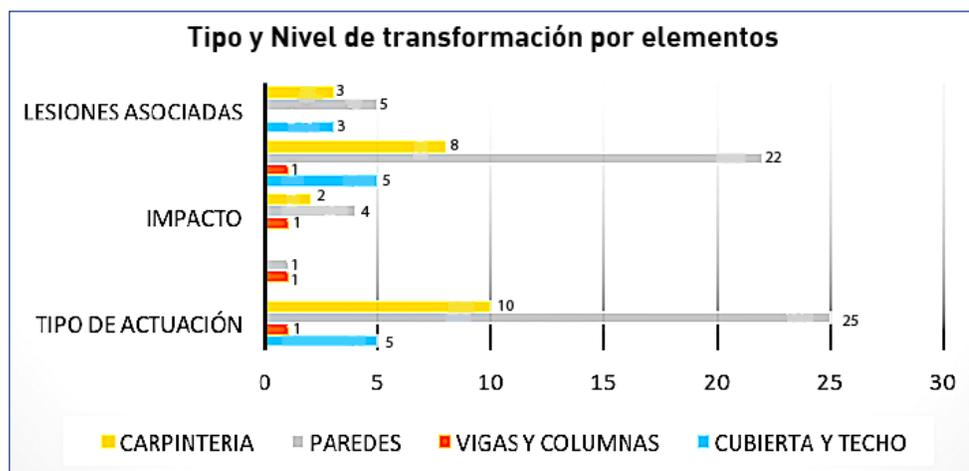
Como parte de la evaluación integral del comportamiento de las lesiones en las viviendas, y al considerar los componentes horizontales y verticales de su estructura: paredes, pisos, techos y cubiertas, se analizó el tipo de transformación experimentado en cada uno de ellos y el nivel alcanzado por las mismas, lo cual permitió determinar cuáles son los más afectados y de qué manera se comporta dicha afectación, lo cual se especifica en la Figura 10.

Figura 10. Tipo y Nivel de transformación por elementos. Fuente: Elaborado por la autora, 2020.
