Desafíos para la Reconstrucción del Santuario de Nuestra Señora de los Ángeles, Ciudad de México

Challenges for the Reconstruction of the Sanctuary of Nuestra Señora de los Ángeles, Mexico City

Francisco Hernández Serrano

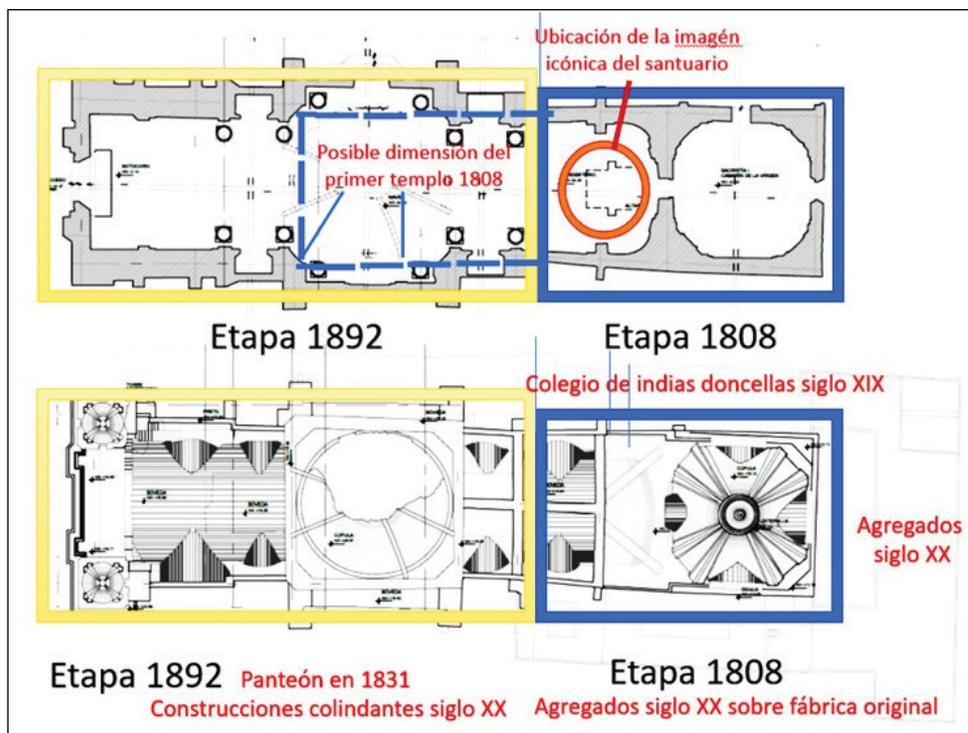
Figura 4. Planta Baja y Planta de Azotea del interior del santuario, donde de acuerdo a la descripción de la Historia del Santuario y Análisis de la fábrica, así como, a las fechas en diferentes elementos estructurales existentes, se observa la disposición de las dos posibles etapas constructivas del edificio. Fuente: Propuesta del autor, 2020.
