LA CONSTRUCCIÓN COMPUESTA, UNA SOLUCIÓN VIABLE PARA LA REHABILITACIÓN DE EDIFICACIONES EN LOS CENTROS HISTÓRICOS

Abel Pérez Zúñiga

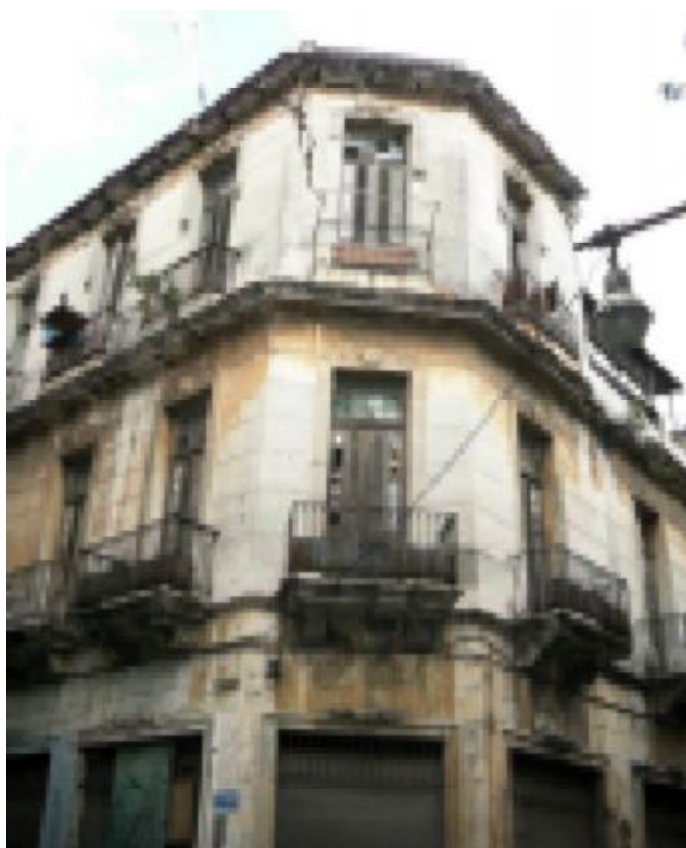
Inmueble con afectación estructural.

En el Centro Histórico de La Habana existen edificaciones de diversas tipologías y épocas de construcción, un gran porcentaje de las mismas con un alto grado de deterioro en su estructura horizontal. Diferentes sistemas constructivos, tales como viga y tablazón, viga y losa por tabla y viga metálica y losa de hormigón o cerámica presentan diversos grados de afectación. Las principales causas suelen ser las sobrecargas, intervenciones incorrectas y, en la mayoría de los casos, la falta de mantenimiento. A esto se une las deficiencias de origen de algunos sistemas, presentando dificultades no solo en su comportamiento a flexión, sino también ante las vibraciones que imponen las sobrecargas de carácter variable.

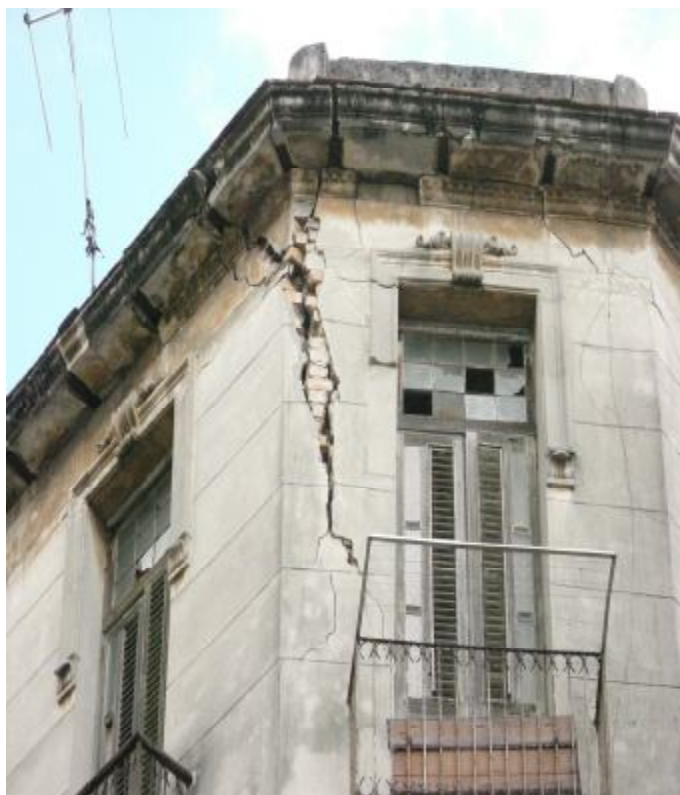
Lesiones en muros, provocadas por el forjado metálico y la ausencia de cerramiento de hormigón.

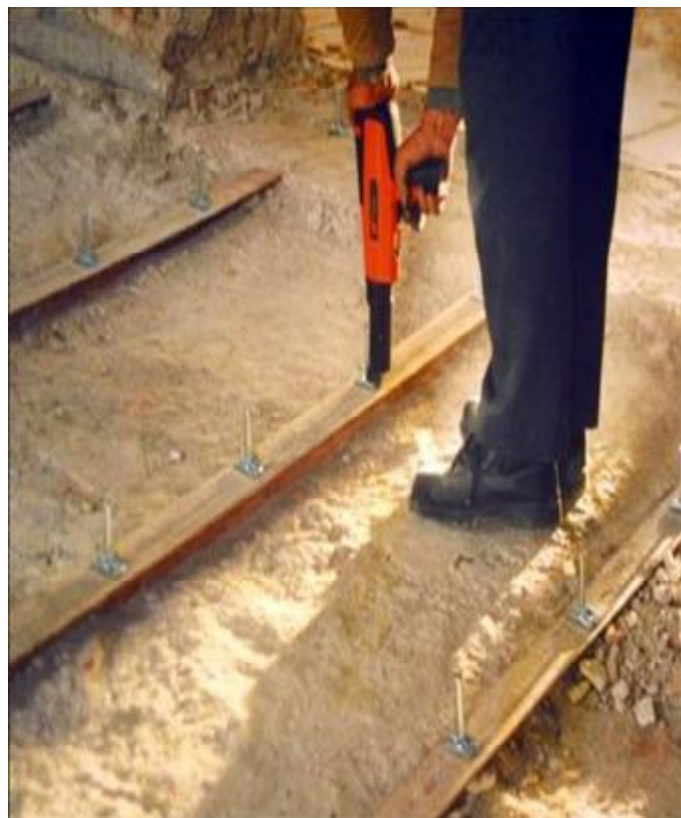
Construcción de soluciones compuestas en forjados metálicos en Europa.

La rehabilitación de edificaciones con aplicación de soluciones compuestas ha tenido múltiples aplicaciones prácticas en diferentes países de Europa, como España e Italia, diseñándose diferentes soluciones de rehabilitación de forjados horizontales de madera y metal.

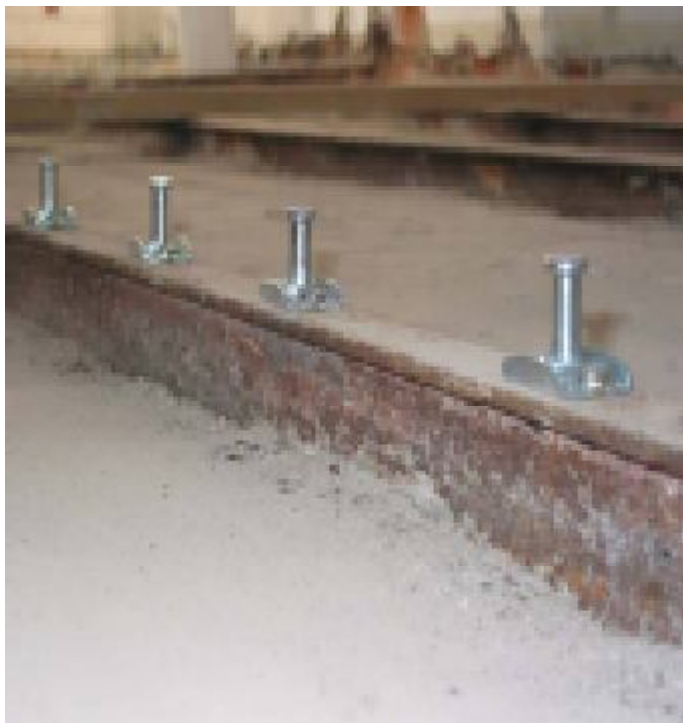
Colocación de pernos para adición de carpeta de hormigón.

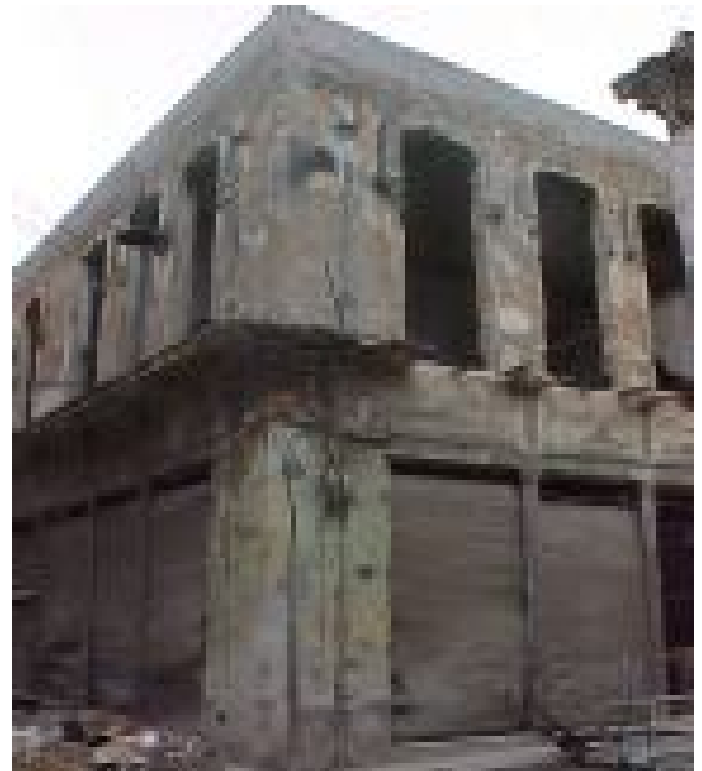
Edificación de Paula 201-203 al inicio de la intervención.

En el país han sido realizados algunos estudios teóricos encaminados a encontrar soluciones que se ajusten a las características propias de los forjados que se encuentran en nuestros centros históricos. Como aplicación práctica, relacionada con esos antecedentes se puede mencionar el rescate de la edificación ubicada en Paula 201-203 entre Habana y Compostela, donde el entrepiso existente de perfiles metálicos y losas de hormigón se rehabilitó adicionándose una losa de hormigón aligerada con elementos de poliestireno expandido.

Como elemento novedoso de la solución fueron tomadas en cuenta las tensiones de adherencia entre los elementos existentes y los nuevos, sin la colocación adicional de elementos de conexión soldados a las vigas de acero, con el consiguiente ahorro de tiempo, recursos materiales y fuerza de trabajo. La construcción de la solución compuesta supuso un ahorro de \$ 12 900 con respecto a la sustitución total del forjado.

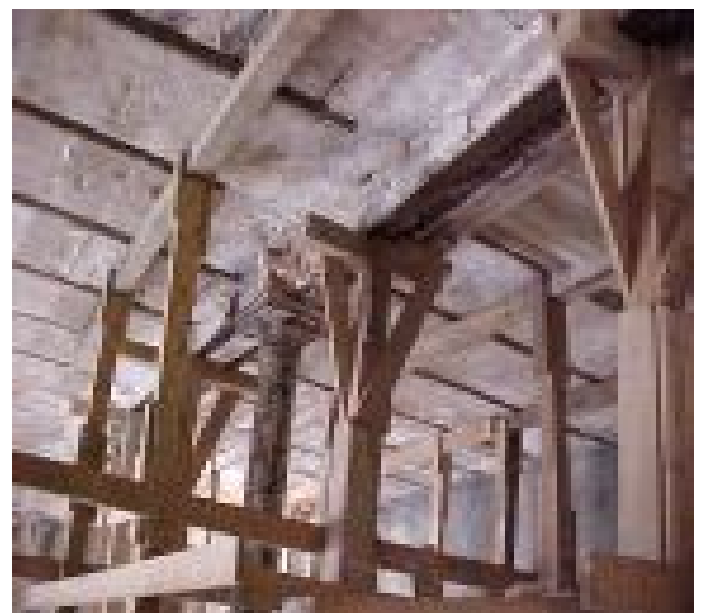
Edificación de Paula 201-203. Apuntalamiento previo en los forjados.

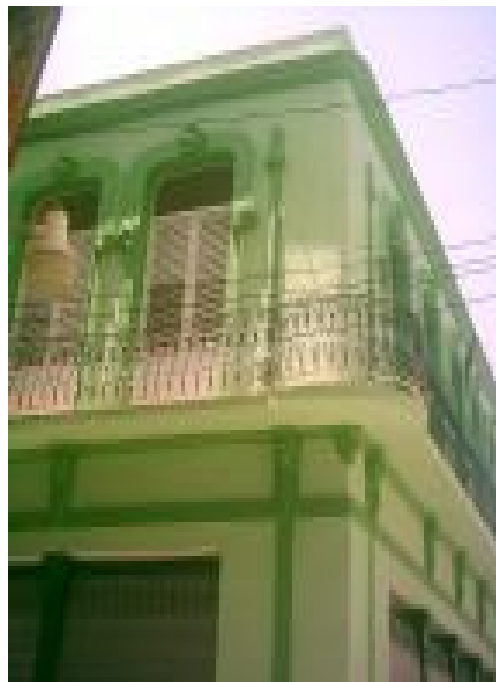
Edificación de Paula 201-203 restaurada.

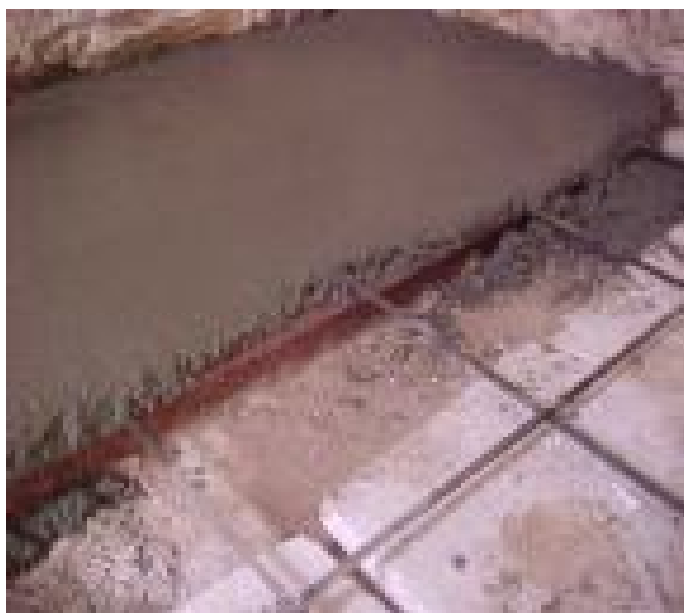
Edificación de Paula 201-203. Construcción de solución compuesta.
