## El Parque Lenin: cuatro décadas después

### Parque Lenin: Four decades later

**RESUMEN:** El trabajo aborda la situación que presenta el Parque Lenin en la actualidad, próximo a cumplir los cuarenta años de haber sido construido. Se parte de sus orígenes y se transita a lo largo del tiempo por los diferentes edificios y paisajes que conformaron la obra en sus inicios, los que en el momento de escribir estas líneas ofrecían una situación técnico constructiva que diverge de su concepción original. Asimismo se hace un llamado a la recuperación de los valores culturales de esta obra, que constituyó una propuesta novedosa de recreación educativa para los habitantes de la ciudad de La Habana a inicios de la década de 1970.

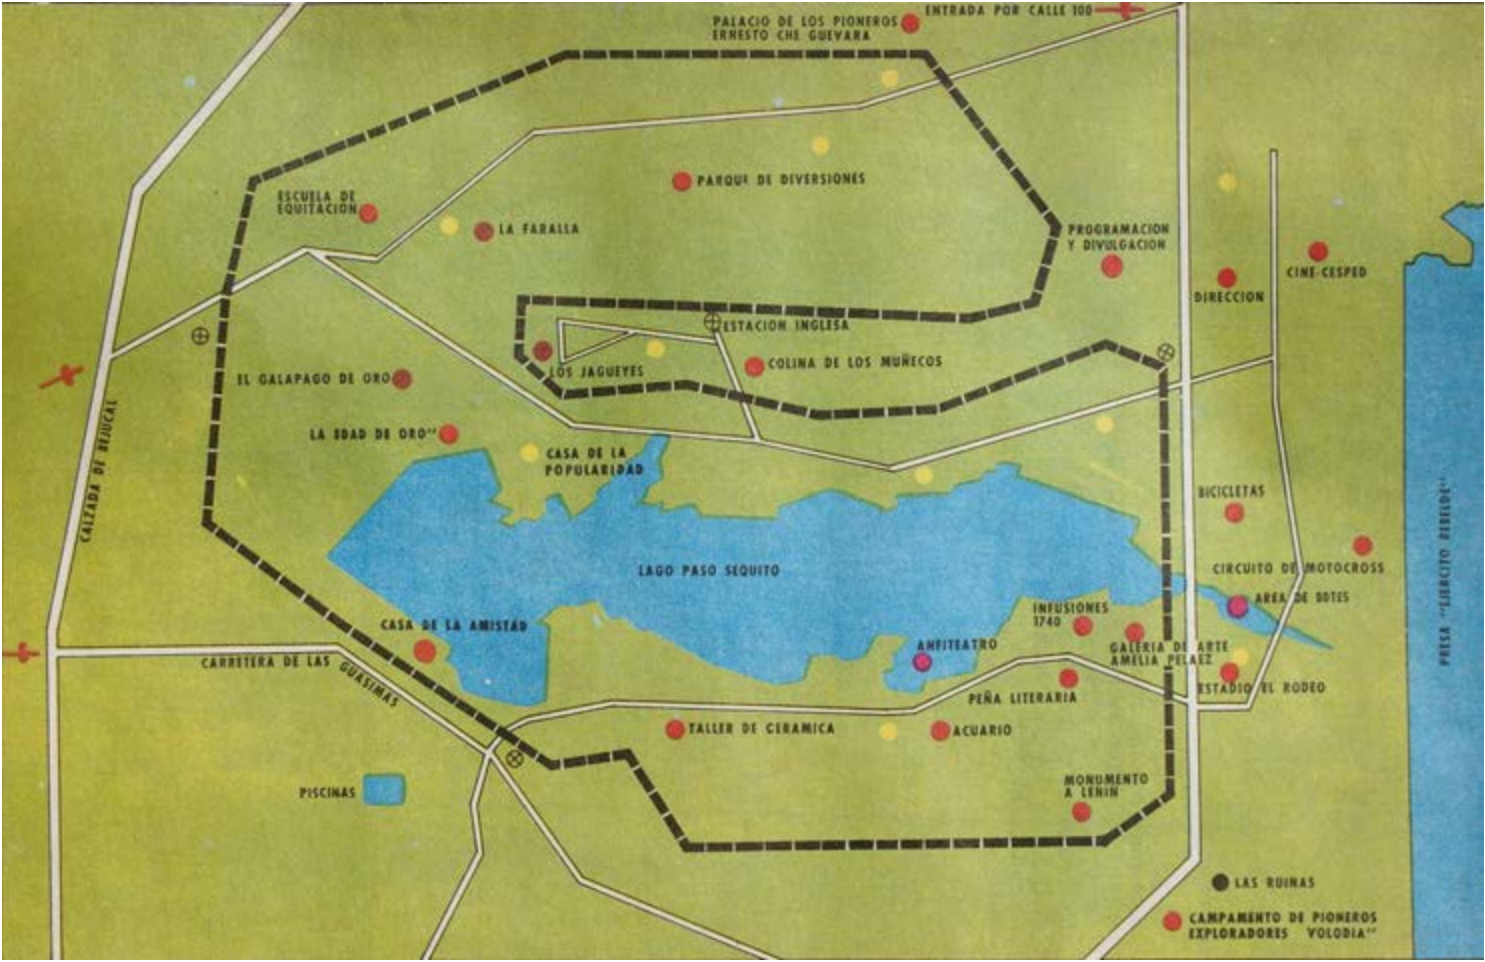
Figura 1. Planta del parque, nótese el sistema vial. Foto tomada del libro El parque Lenin una hermosa realidad.

urbanas y con la preeminencia del ambiente natural por encima de todo [3]. Se creó, especialmente para este fin, un sistema constructivo prefabricado de hormigón armado sobre la base de una sola pieza que serviría tanto para columnas como para paredes y cubiertas, que podría ser utilizado en todo tipo de construcción. Otras premisas del proyecto fueron emplear el color blanco para todas las edificaciones y aprovechar en los diseños la plasticidad que brindaban las piedras que habían constituido los límites entre las fincas originales que integraban el territorio. También se planteó desde un inicio incorporar algunas de las construcciones aisladas que allí existían al complejo pues tenían posibilidades de ser adaptadas para las diferentes instalaciones del futuro parque. El sistema vial previsto para brindar acceso directo a las edificaciones y a sus áreas de parqueo se localizó casi siempre en el perímetro de la obra, de manera que atravesara solo en contadas ocasiones el paisaje a crear (Figura 1).

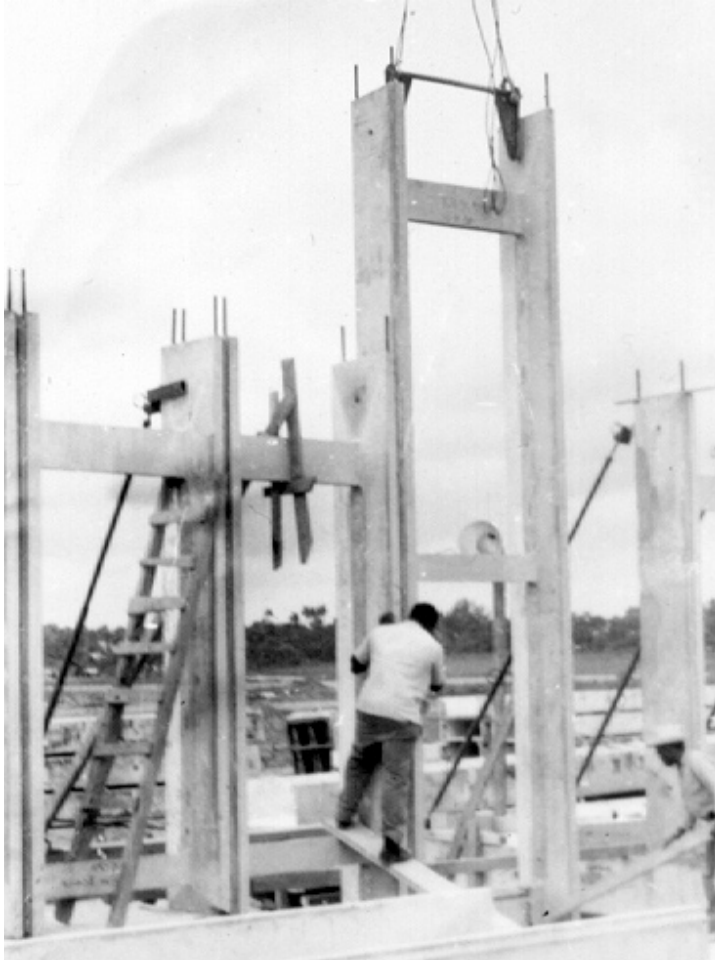
Figura 2. El sistema constructivo consta de una sola pieza prefabricada de gran flexibilidad de uso.

El sistema constructivo fue diseñado por el arquitecto Juan Tosca con la participación del ingeniero Pimpo Hernández en la comprobación de los análisis estructurales. Contaba de una sola pieza prefabricada de gran flexibilidad de uso, que podía ser utilizada como cubierta, columna, pared o incluso como baranda. La pieza, en forma de canal, medía 1,50 metros de ancho por 0,50 metro de alto; el largo se determinaba en correspondencia con su uso proyectual y podía alcanzar

hasta 10,50 metros. A su vez, podía ser calada para usos diferentes (Figura 2). Todos los elementos fueron fabricados en una planta externa y posteriormente trasladados a su lugar definitivo. [5]

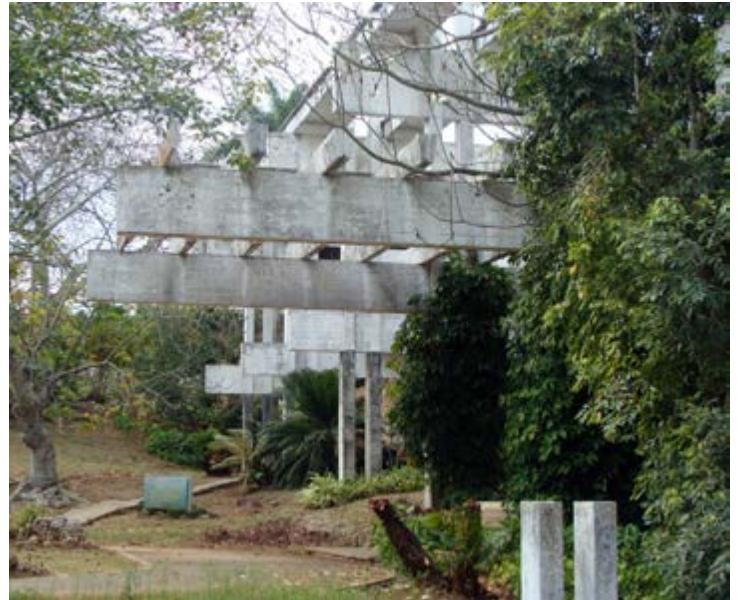
Figura 3. En la arquitectura del restaurante Las Ruinas se destaca la estructura de elementos prefabricados de ortogonal geometría.

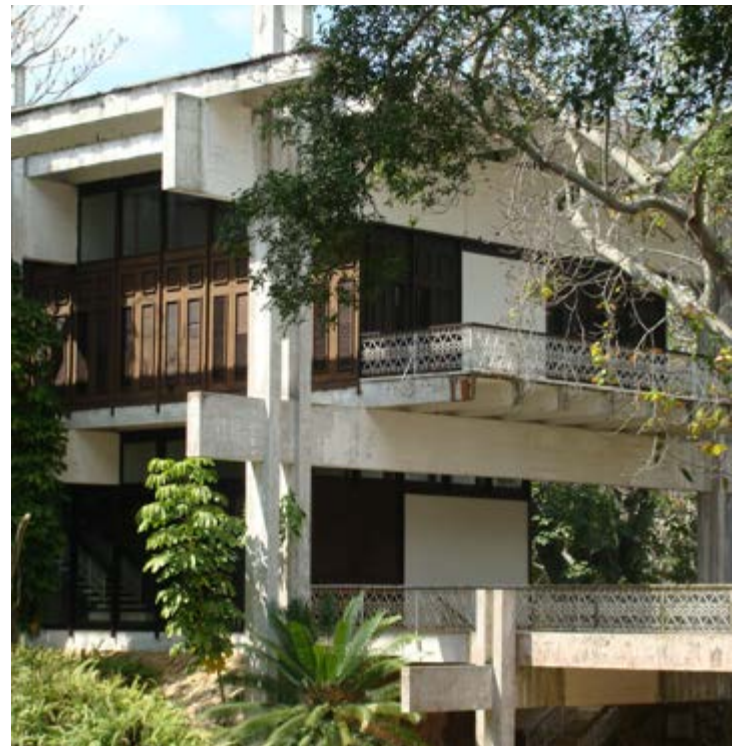
Figura 4. Un sistema de terrazas y balcones facilita a los usuarios el disfrute visual del medio natural.

Al igual que en sus instalaciones gastronómicas vecinas, en este restaurante se insistió en proporcionar al visitante el contacto directo con la naturaleza a la par que se disfrutaba de los servicios del lugar. El edificio se abre a su entorno a través de unos amplios ventanales de madera que cubren toda su altura. Un sistema de terrazas y balcones también facilita a los usuarios el disfrute visual del medio natural (Figura 4).

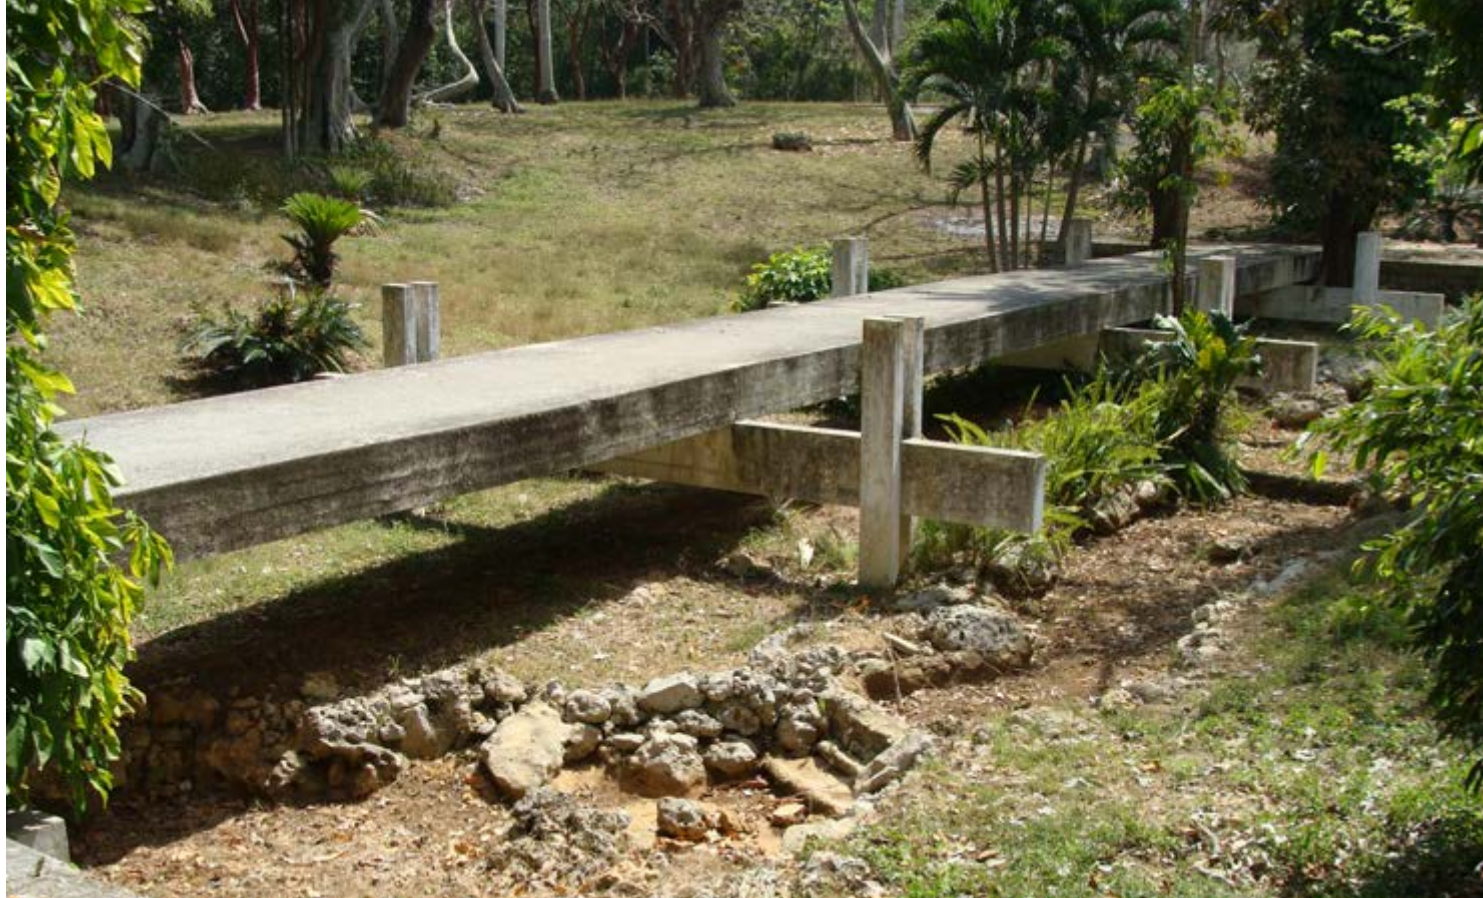
Figura 5. En la arquitectura del restaurante Las Ruinas se destaca la estructura de elementos prefabricados de ortogonal geometría.

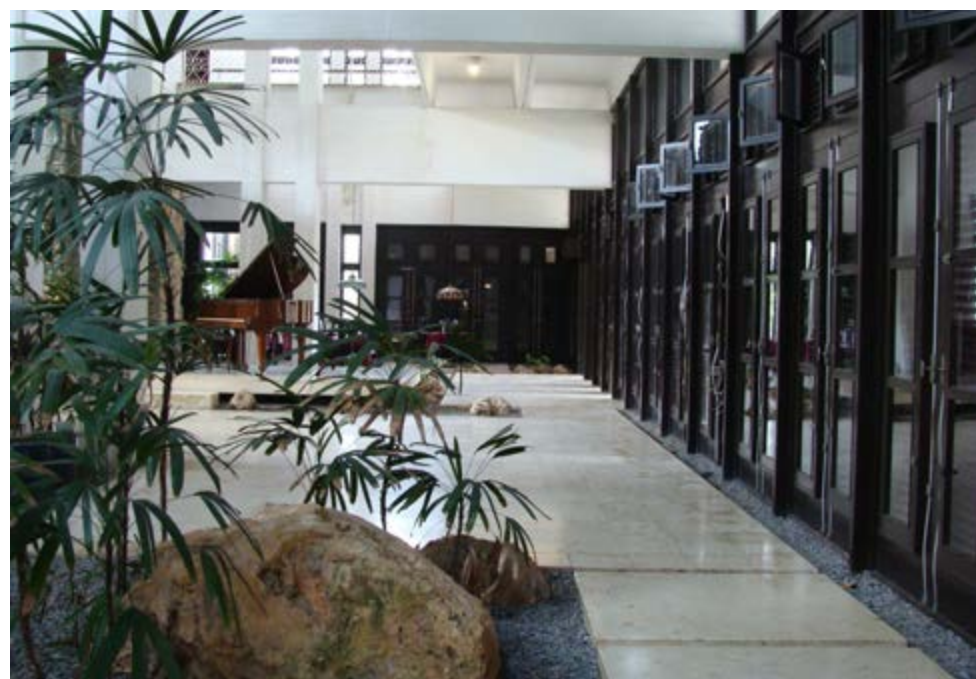
Figura 6. En el piso bajo los espacios se compartentan en diversas funciones como las de esperar, conversar, escuchar música, entre otras.

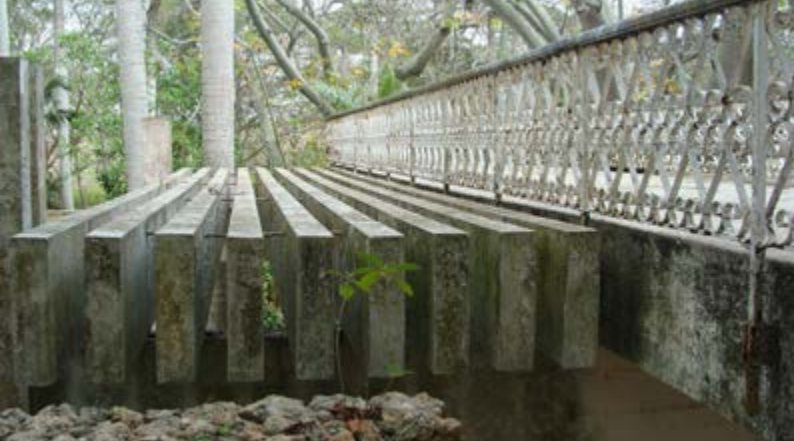
Figura 7. Las barandas del piso alto, así como las de la escalera y los balcones, fueron trabajadas con herrería forjada.

Así se mezclan la compleja estructura prefabricada de hormigón armado, con vitrales y rejas de ascendencia tradicional. Posee pisos de mármoles, carpintería de maderas preciosas y un mobiliario de estilo que incluyó varias piezas extraídas directamente de casas abandonadas por sus propietarios\*, así como la reproducción de otras tantas que seguían modelos de probada frescura y fortaleza. Las barandas del piso alto, las de la escalera y las de los balcones, fueron trabajadas con herrería forjada que, de igual manera, reproducen modelos de la arquitectura colonial (Figura 7).

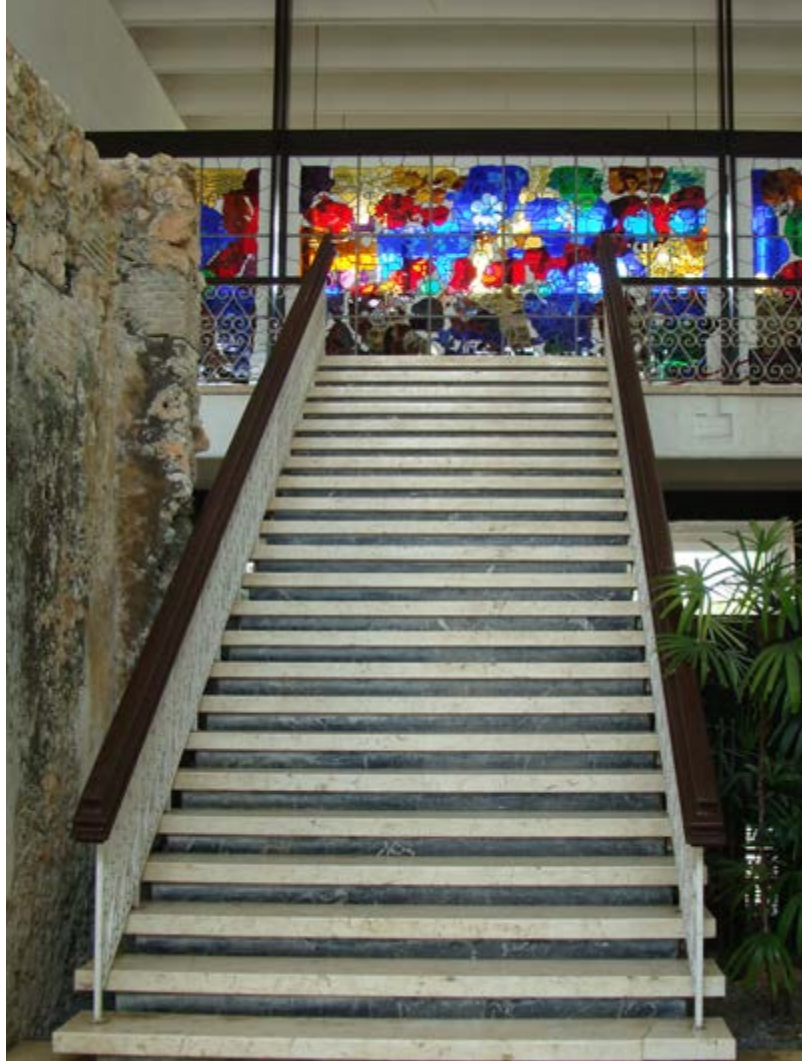
Figura 8. Vitral emplomado diseñado por el pintor cubano René Portocarrero, que actúa como elemento de bienvenida a la vez que limita el gran salón comedor.

Los restos de la edificación existente en el sitio fueron consolidados y tratados con la siembra de musgo y plantas ornamentales, y sirvieron de elemento inspirador alrededor del cual se creó el ambiente del restaurante. Complementa la obra un gigantesco vitral emplomado multicolor diseñado por el pintor cubano René Portocarrero, que actúa como elemento de bienvenida a la vez que limita el gran salón comedor (Figura 8).

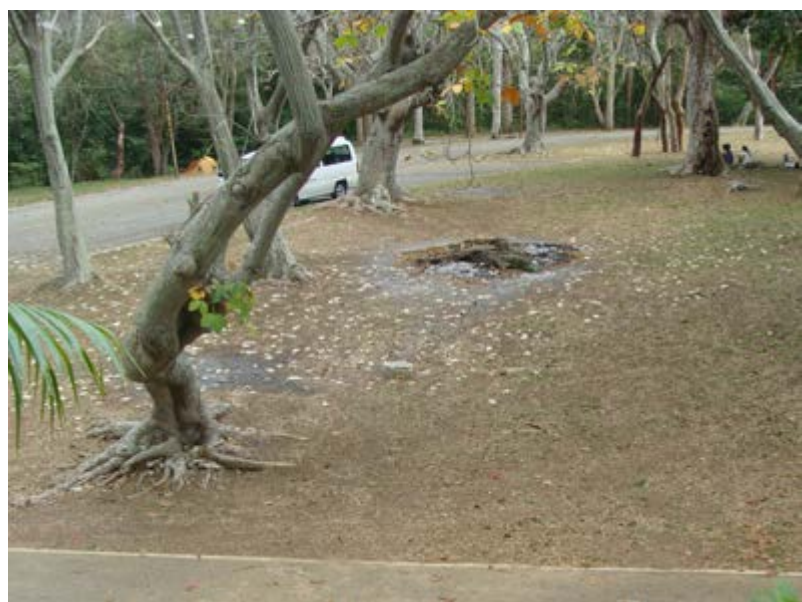
Figura 9. Restos de una pira con cenizas, producto de la quema de hojas y otros desperdicios, que contaminan el paisaje circundante.

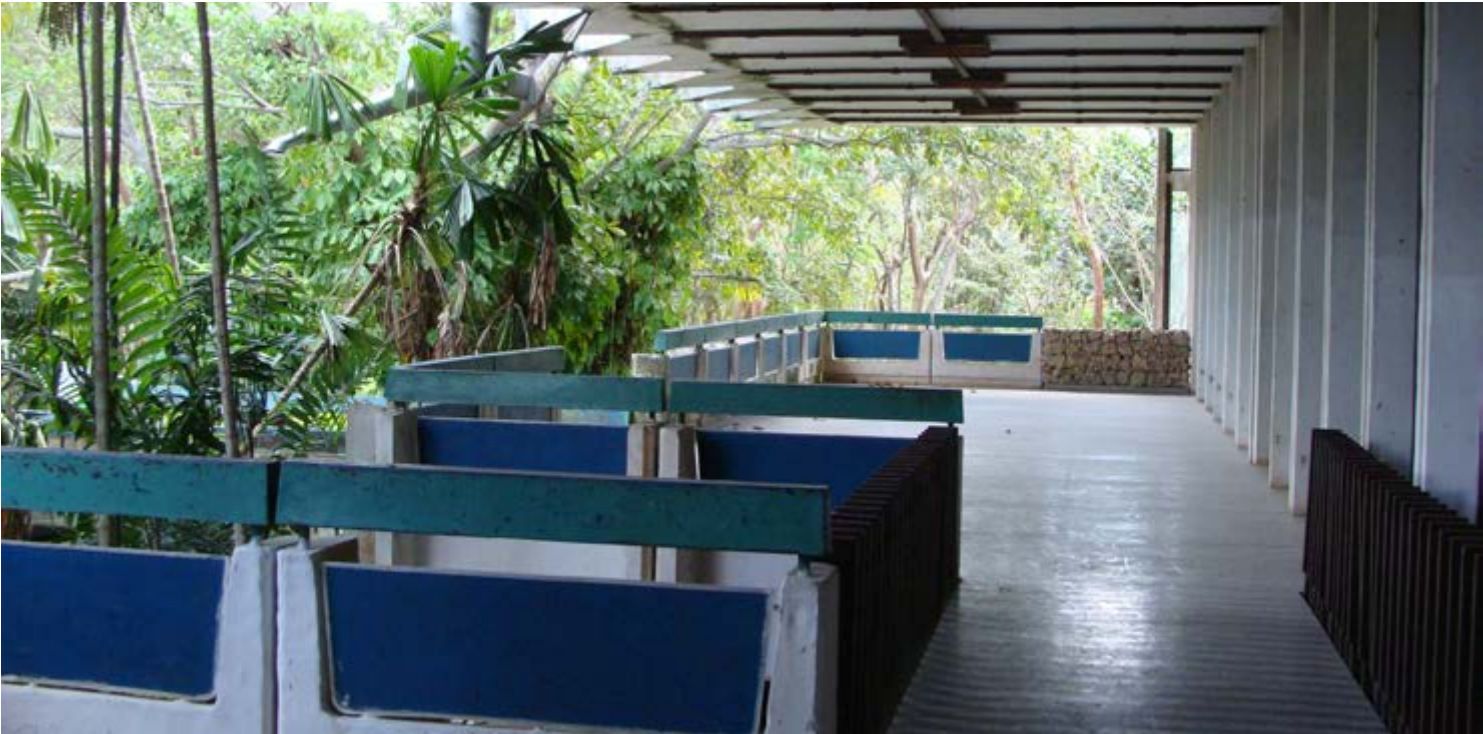
Figura 10. El frente de la instalación está protegido por un amplio portal que termina en gárgolas.

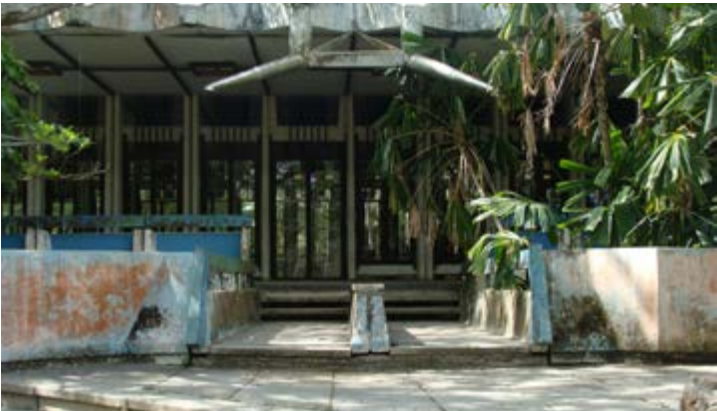
Figura 11. El acceso se enfatiza con un elemento metálico que desvía las aguas pluviales hacia canteros laterales.

Esta sugestiva instalación fue diseñada por los arquitectos Juan Tosca y Selma Soto con el empleo del sistema constructivo ya mencionado. Fue concebida como un restaurante de autoservicio al cual se accede por una amplia escalinata de losas prefabricadas. Para salvar el desnivel del terreno donde se ubicó la obra, y que inspiró el nombre del restaurante, se construyó un puente que conectaba la escalinata de acceso con el edificio. El frente de la instalación quedó protegido por un amplio portal de cinco metros de ancho que termina en unas piezas puntiagudas con función de gárgolas (Figura 10). El acceso quedó enfatizado por un elemento metálico en forma de bigote que a su vez desvía las aguas pluviales hacia sendos canteros laterales. (Figura 11).

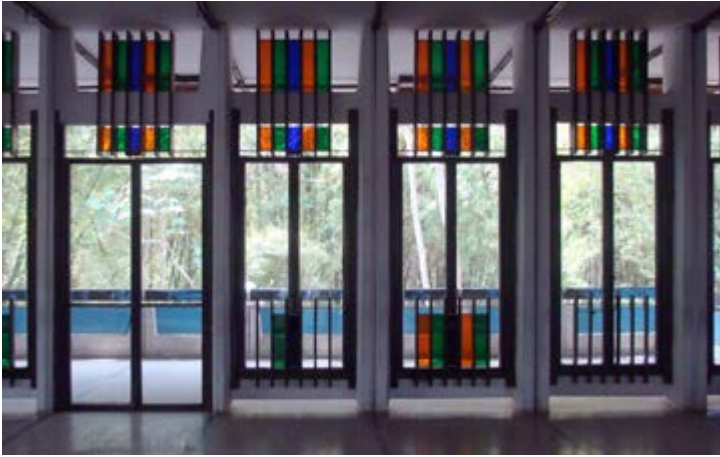
Figura 12. El cierre se resolvió con el elemento prefabricado diseñado para el parque, que sirve de marco para la carpintería.

fresco y sin paredes divisorias. Los dos lados mayores se abren hacia el exterior a través de ventanales de piso a techo que permiten una buena comunicación visual con la naturaleza circundante: al frente un bosque de almácigos, al fondo uno de yagrumas. El cierre del local se resolvió con el mismo elemento prefabricado diseñado para el parque, que en esta ocasión sirve de marco para la carpintería de madera y vidrio, con lucetas de colores (Figura 12).

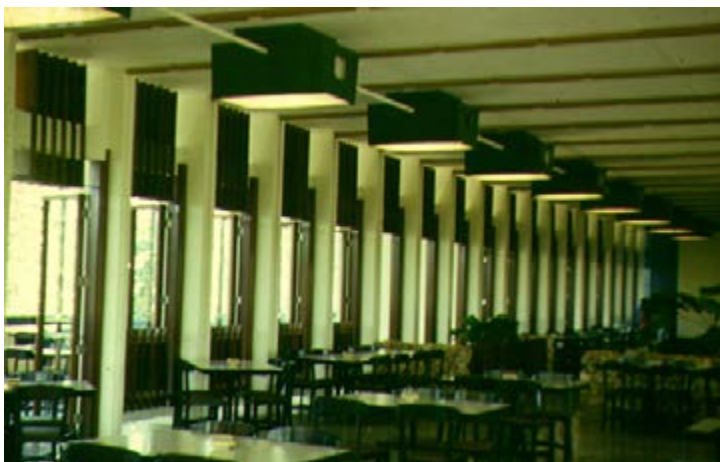
Figura 13. Las luminarias en forma de cajón eran también lucernarios y salidas de audio

Las geométricas luminarias en forma de cajón diseñadas para el sitio, servían a la vez como lucernarios y como salidas de audio. Para darle una terminación más apropiada al techo del salón, las uniones entre las losas de cubierta se cubrieron con listones de madera (Figura 13).

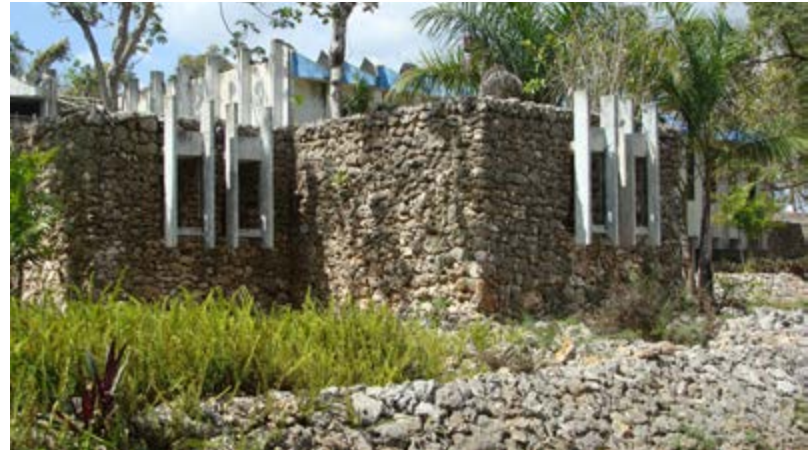
Figura 14. Los servicios sanitarios fueron ubicados al exterior para que pudieran ser usados por otros visitantes del parque.

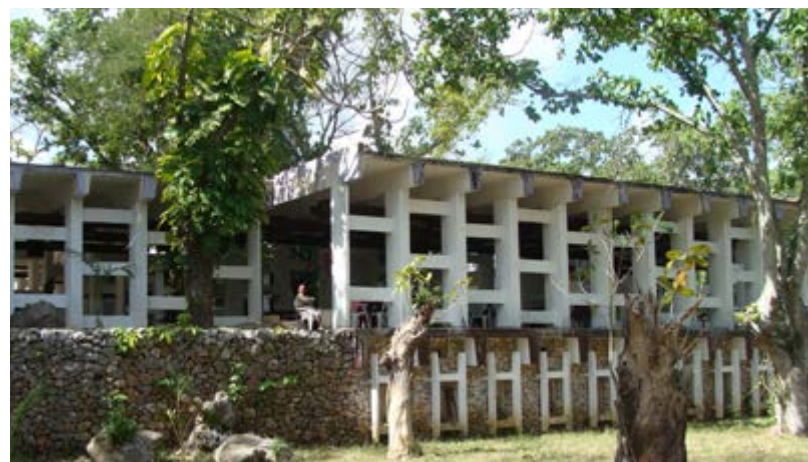
Figura 15. El restaurante La Faralla se levanta sobre un basamento de piedra local.

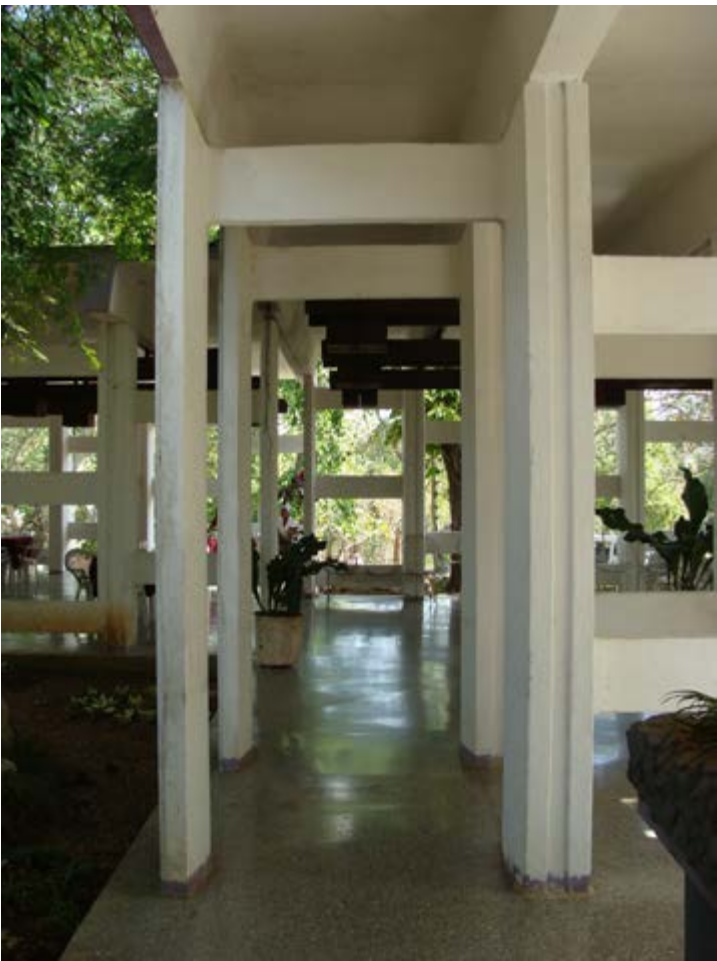
Figura 16. La instalación es abierta, sin paredes macizas y permeable a los alrededores.

permeable a los alrededores, y su vocación de comida italiana satisfacía el gusto de mayores y pequeños, a través de un servicio rápido, eficiente y con calidad, siempre en contacto directo con el espacio exterior (Figura 16).

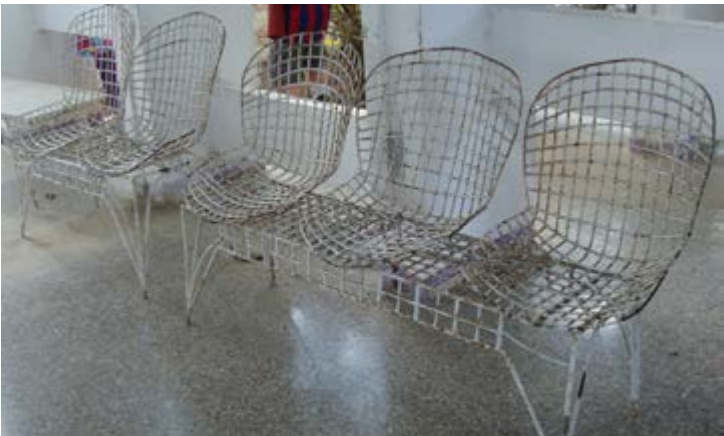
Hoy en día la imagen del restaurante ha cambiado bastante: la estructura del inmueble no ha recibido atención en muchos años, por lo que presenta manchas de humedad y suciedad; en las luminarias del techo, todavía con su diseño original, no hay ni un solo bombillo; los muebles están despintados y adolecen de la falta del mantenimiento general tan necesario en una instalación gastronómica (Figura 17). Los exteriores también están abandonados, y para proteger el edificio contra el vandalismo se han colocado rejas a ventanas y puertas con un diseño discordante.

Figura 17. Los muebles están despintados y faltos de mantenimiento.

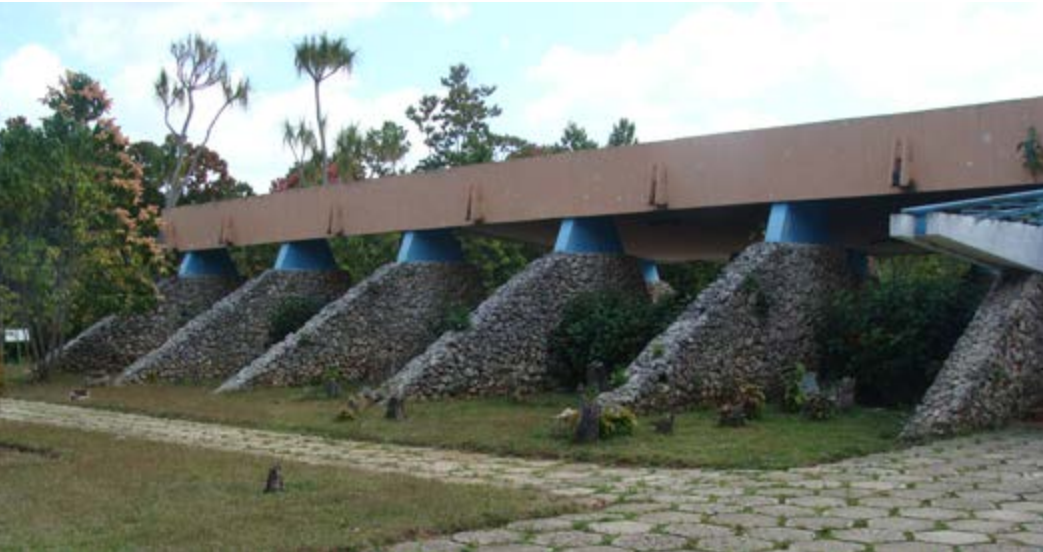
Figura 18. El gran techo de la cafetería El Galápagos de Oro empleó la estructura de una antigua vaquería existente en el lugar.

El arquitecto Mario Girona resolvió el gran techo para esta cafetería de autoservicio con el empleo de la estructura de una antigua vaquería existente en el lugar. Las columnas originales fueron embebidas en pesados pilarotes enchapados en la piedra local y la cubierta fue rodeada de un ancho pretil con gárgolas que jalonan el perímetro de la instalación (Figura 18). La decoración interior, en un lenguaje rústico y sencillo, fue resuelta con redes de sogas y otros materiales naturales que complementaban armónicamente la arquitectura de la instalación, sin llegar a sobrecargarla.

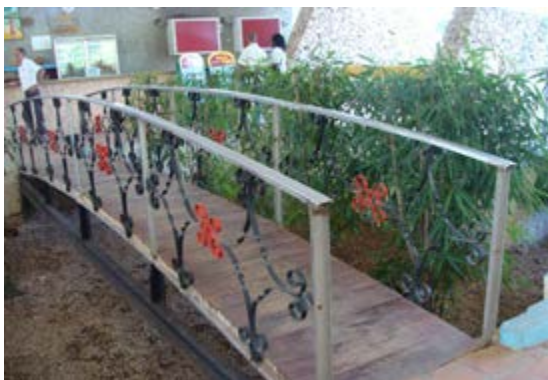
Hoy, el gusto kitsch invade el establecimiento: las sogas, redes y otros materiales rústicos han sido sustituidos por cercas de alambazón y planchuelas ornamentales pintadas en vivos colores, y la gráfica y otros elementos decorativos discrepan con el discurso original (Figura 19). Afortunadamente, el simpático mural exterior que enmascaraba el acceso a las áreas de servicio, obra del artista Reinaldo López Hernández, se mantiene en buen estado, así como la jardinería y los caminos exteriores (Figura 20).

Figura 19. Hoy el gusto kitsch invade el establecimiento.

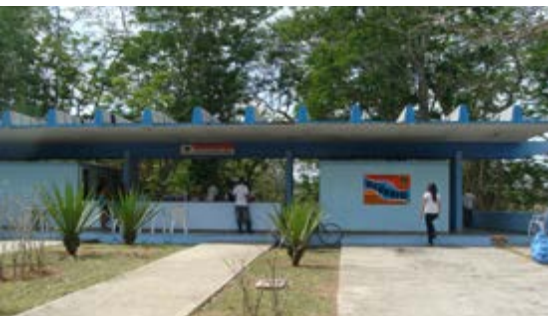
Figura 21. Imagen actual de los quioscos.

Los quioscos también fueron diseñados con el empleo del elemento prefabricado que caracteriza el parque, y su concepción como un objeto abierto, espacioso y de justa proporción, se integraba con acierto al paisaje creado en la zona. Fueron distribuidos equitativamente en las áreas del parque, entre bosques, cercanos a las vías y a orillas de senderos, de manera que la oferta gastronómica llegara a los más distantes lugares de la instalación. En las primeras décadas de vida del Parque Lenin, estos quioscos eran los únicos en toda la ciudad que ofrecían una variada gama de confituras, refrescos, y otras golosinas, los cuales se podían alcanzar después de una larga y no siempre bien organizada cola. También los quioscos fueron pintados en color blanco para dialogar con el resto de las construcciones y representaban en medio del paisaje verde un puesto para el descanso y el diálogo más cercano. En la actualidad, los quioscos se encuentran prácticamente desiertos. Su imagen original ha cambiado, con un color y una gráfica inadecuados (Figura 21). La oferta gastronómica que brindan no es

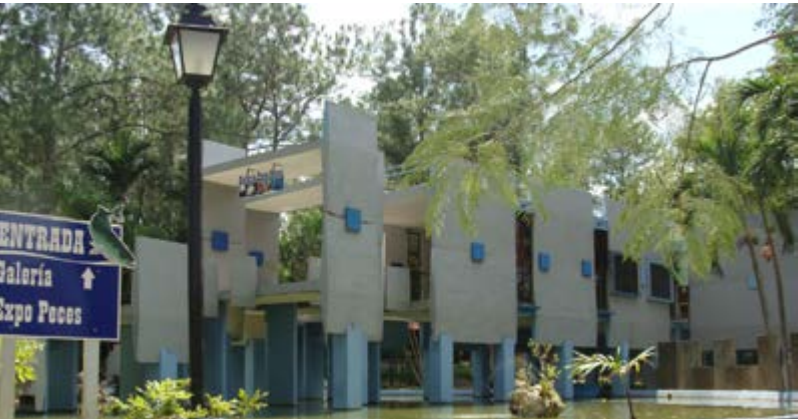
Figura 22. En el proyecto del Acuario no se empleó el sistema constructivo diseñado para el parque.

Esta instalación fue concebida para peces de agua dulce, y su diseño original en forma de espiral permitió su localización en un terreno relativamente pequeño. En este sugerente proyecto la arquitecta Thelma Ascanio no empleó el sistema constructivo utilizado en el resto de las edificaciones del parque, y en su defecto creó otra gama de componentes prefabricados para darle forma al supuesto caracol (Figura 22).

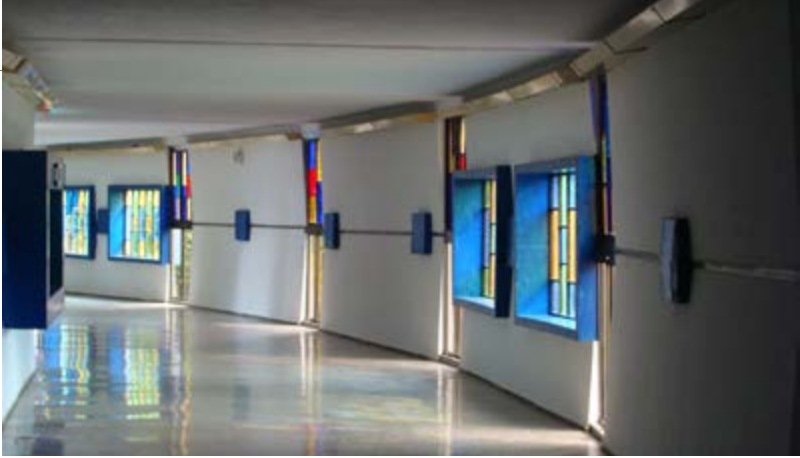
Figura 23. Las peceras ocupan una pared y la otra queda matizada por luminosos vitrales.

El acuario brinda al espectador la posibilidad de un recorrido largo, pero agradable: las peceras ocupan una pared de la senda mientras que la otra queda matizada por los colores de luminosos vitrales (Figura 23). Como complemento de la exhibición de peces bajo techo fueron colocados algunos estanques al exterior; y se construyó un teatro, al cual se accedía desde el interior. (Figura 24)

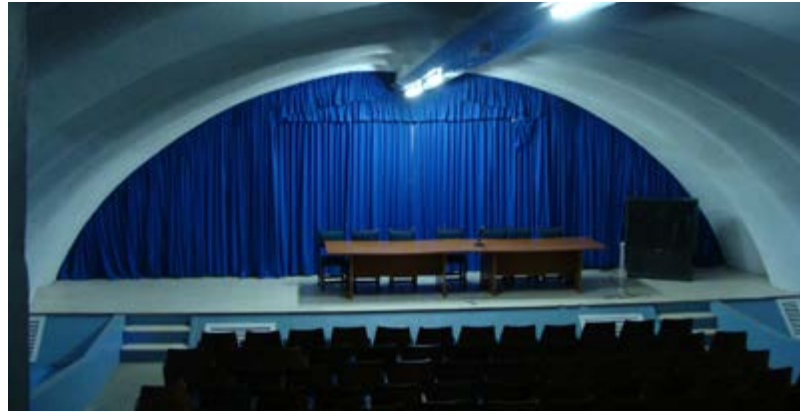
Figura 24. Al teatro se accede desde el interior de la instalación.

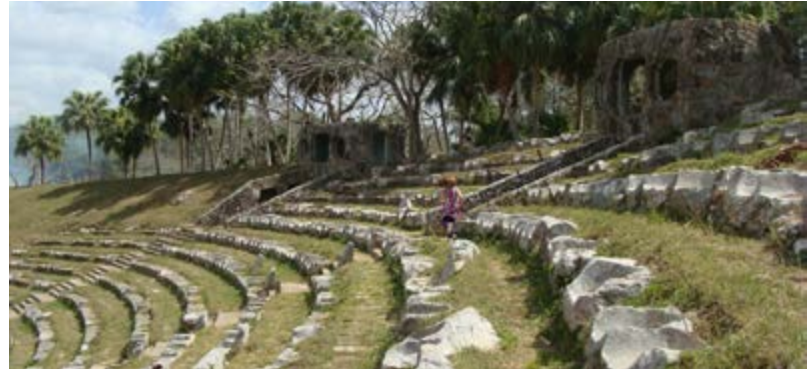
Figura 26. Los asientos del anfiteatro fueron construidos con bloques de piedra caliza tallada.

ambientación natural (Figura 26). Se dice que las piedras utilizadas para esta construcción fueron sobrantes de la construcción del Capitolio Nacional [6], pero es poco probable que sea cierto, ya que el Capitolio fue construido con piedra de Capellanía y las que integran el anfiteatro no lo son.

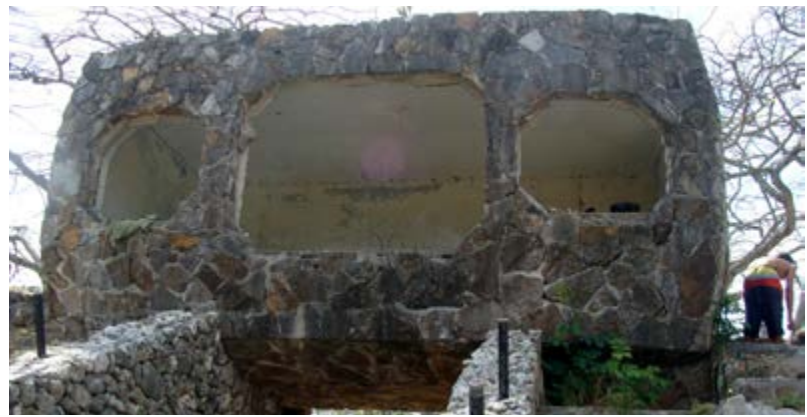
En la actualidad, el anfiteatro también ha sido víctima de la desidia. Sus cabinas tecnológicas, servicios sanitarios y otras instalaciones complementarias, todas terminadas en piedra, se encuentran abandonadas, han sido saqueadas y están llenas de desperdicios (Figura 27). La balsa permanece herrumbrosa en su sitio original, en el cual el protagonismo de las plantas acuáticas y los desperdicios empaña la transparencia de las aguas (Figura 28).

Figura 27. Las cabinas tecnológicas han sido saqueadas y están llenas de desperdicios.

Valga la aclaración de que a pesar de los embates del tiempo, el abandono y la acción depredadora de ciudadanos inconscientes, esta original obra es fácilmente rescatable dada la fortaleza y buena ejecución de sus componentes.

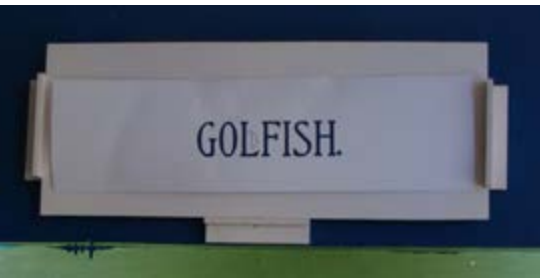
El acuario hoy en día mantiene su uso, pero las peceras están opacadas por la falta de limpieza sistemática; la identificación de los peces resulta de mal gusto y carece de la información necesaria (Figura 25). Los estanques del exterior están vacíos y en las áreas de patios se superponen elementos kitsch, tales como quioscos, mobiliario y letreros, ajenos al concepto inicial de la obra. La paleta de colores de la instalación en gris y azul, desintegra la continuidad del diseño arquitectónico original.

Figura 25. La identificación de los peces resulta de mal gusto y carece de la información necesaria.
